## ESECUZIONE IMMOBILIARE R.G.E. 14/2023

### RELAZIONE DI CONSULENZA TECNICA D'UFFICIO Lotto Unico

## **BENE IN AGRIGENTO VIA MATTARELLA N. 31/I - LOTTO UNICO**

**Piena proprietà indivisa di appartamento ad uso residenziale**, sito al piano quinto dello stabile a otto elevazioni fuori terra, accessibile da portoncino a quota strada, androne, ascensore e scala di accesso condominiale, in Agrigento, via Piersanti Mattarella n.31/I, catastalmente identificato al **Foglio 127 del Comune di Agrigento, particella 10 sub 33**.

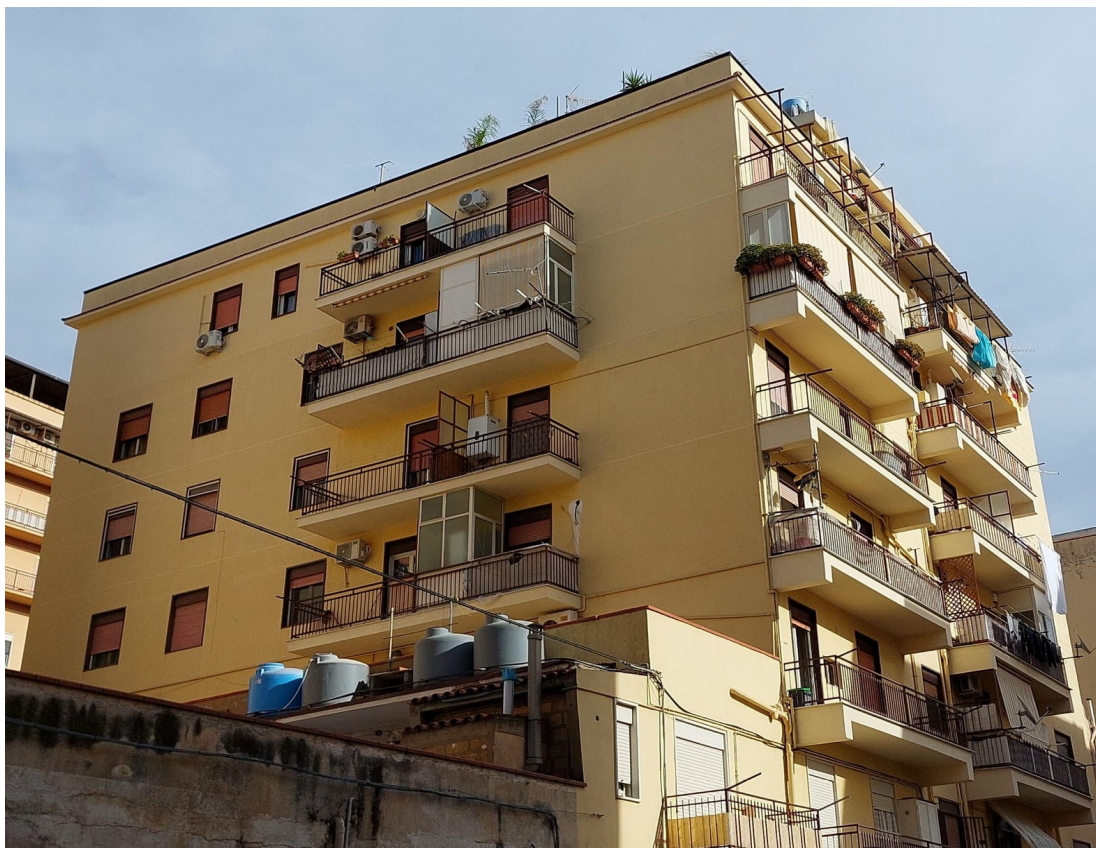
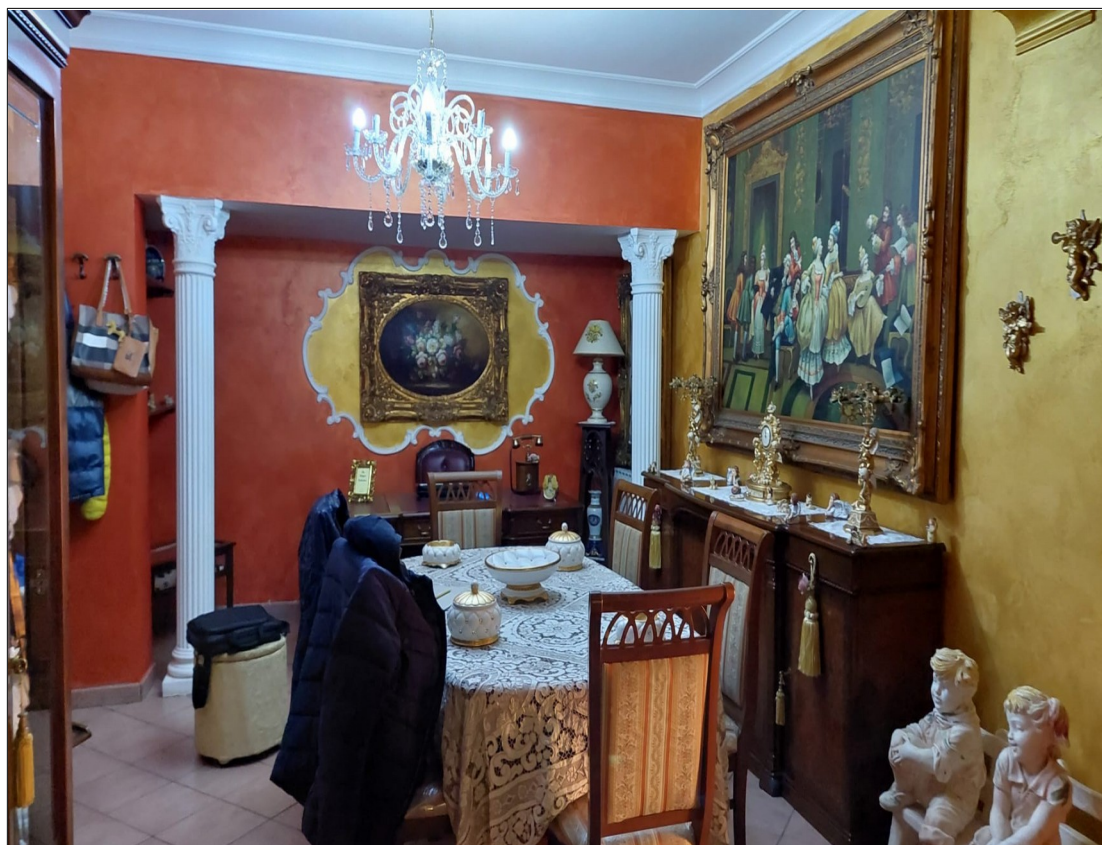
## 2.1 RILIEVO FOTOGRAFICO SINTETICO (vd. All.to 7)

Nel dettaglio l'unità immobiliare si compone di un salone separato dalla contigua cucina attraverso ampia porta in legno e vetro, una camera da letto matrimoniale, una camera doppia (dotata di due aperture), un servizio igienico, disimpegno e da due piccoli spazi ricavati da un parziale ribassamento del solaio sul corridoio e su parte del salone per complessivi mq 6,45 x 0,8 di altezza, accessibili da botola. La superficie lorda complessiva misura circa 89,00 mq. L'altezza interna misura 2,90 m.

La cucina dispone di un balcone, dotato di pensilina (solaio del balcone soprastante), che è stato chiuso con struttura precaria, nel quale è stata realizzata una piccola lavanderia. Gli impianti elettrico e citofonico sono datati ma funzionanti, lo stesso dicasi per l'impianto riscaldamento realizzato con caldaia a gas e piastre in alluminio. Non dispone di Attestato di prestazione energetica. Le rifiniture sono discrete e le condizioni di manutenzione sono buone. Sono presenti difformità urbanistiche e catastali. (vd. All.ti fotografico e rilievo planimetrico nn. 7-8).
