TRIBUNALE ORDINARIO - MESSINA

278/2017

CONSULENZA ESTIMATIVA GIUDIZIARIA

Appartamento a SANTA TERESA DI RIVA Via Regina Margherita 181, quartiere Centro, della superficie commerciale di **151,89** mq per la quota di 1000/1000 di piena proprietà (*** DATO OSCURATO ***)

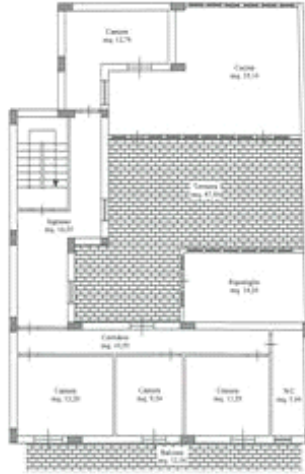
PIANTA PIANO PRIMO - SCALA 1:100

L'appartamento (TAV. 1) è sostanzialmente diviso in due zone, di cui una, prospiciente sulla via Regina Margherita, composta da una camera di mq. 13,20 (foto 1), una camera di mq. 9,24 (foto 2), una camera di mq. 11,55 (foto 3), un bagno di mq. 5,94 (foto 4) ed il corridoio di mq. 10,50 (foto 5), l'altra situata nella parte retrostante, è composta dall'ingresso-corridoio di mq. 16,55 (foto 6), e da una camera di mq. 12,74 (foto 7), da quest'ultima si accede nella cucina di mq. 35,14 (foto 8) realizzata con struttura precaria sulla terrazza a livello.

Sempre sulla terrazza a livello insiste un ripostiglio di mq. 14,24 (foto 9) realizzato con struttura precaria, la parte libera di terrazza è di mq. 47,50 (foto 10) ed infine vi è un balcone di mq. 12,54 (foto 11) prospiciente sulla via Regina Margherita.

L'immobile ha una conformazione a C ed è caratterizzata da stanze relativamente piccole con un corridoio largo appena un metro, si ritiene, inoltre, che non sia facilmente modificabile.
