## **RELAZIONE TECNICA ILLUSTRATIVA**

**“IDENTIFICAZIONE ED INDIVIDUAZIONE RUDERI - FALLIMENTO DE LUCA Giovanni  
s.n.c. di FRISONE Letteria & C.”**

## **- PERIZIA TECNICA ILLUSTRATIVA -**

la presente Perizia tecnica Illustrativa, al fine di illustrare e rappresentare la situazione reale degli immobili dopo i sopralluoghi eseguiti.

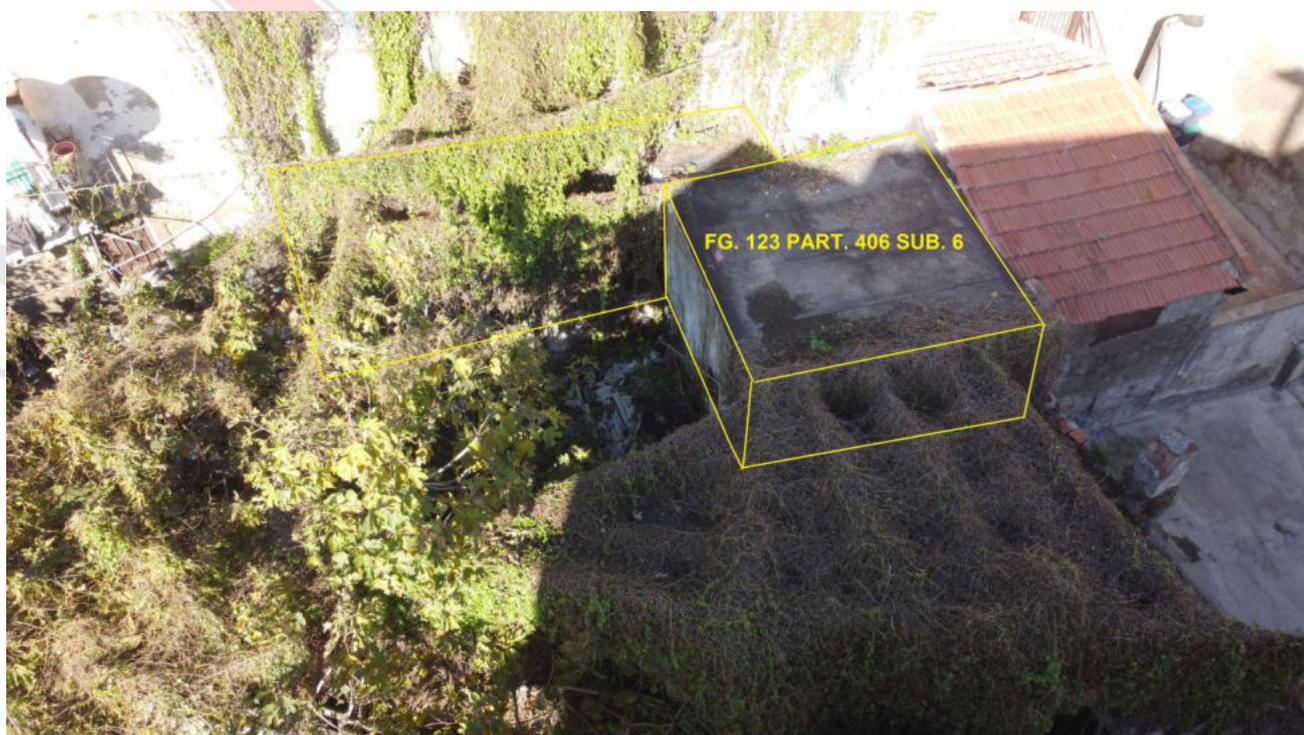
FOTO 1

- Il fabbricato identificato al *Fig. 123 particella 406 sub. 6 – P.T* – ha come destinazione d'uso la categoria A/4 – Abitazione di tipo Popolare, è presente sui luoghi, ma non è accessibile, in quanto è presente una vegetazione spontanea molto folta, e l'area antistante al fabbricato ovvero la corte di pertinenza è

sommersa anche da immondizia e rifiuti in generale che non permettono la perlustrazione a meno di un'azione di pulizia. Dall'esterno della recinzione e dal volo panoramico eseguito mediante il drone, ho potuto constatare che le bucaure degli infissi e la sagoma dell'edificio corrispondono alla planimetria presente in banca dati catastale in allegato (vedi all. 1). L'immobile è inagibile per via della caduta del solaio di copertura, da come si evince in descrizione nell'immobile successivamente descritto.

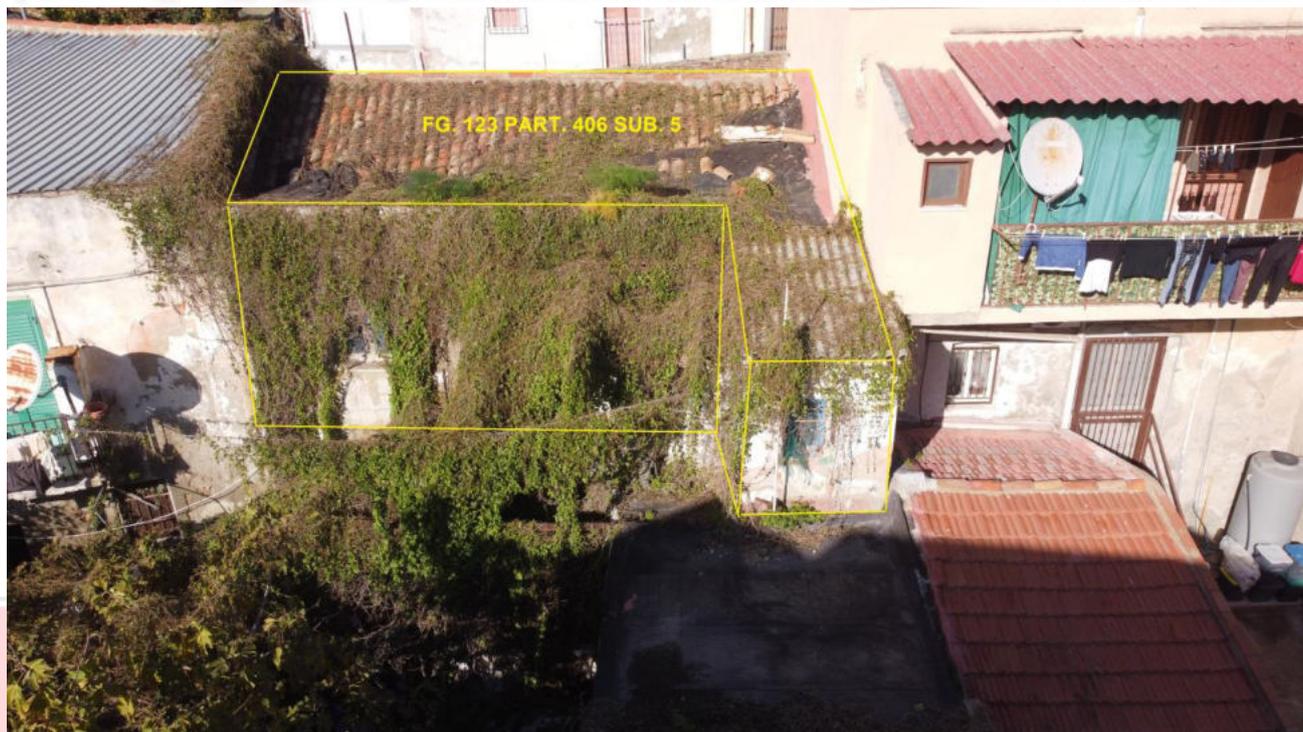
FOTO 4 – FOTO AEREA CON DRONE

- Il fabbricato identificato al *Fg. 123 particella 406 sub. 5 – P.1* – ha come destinazione d’uso la categoria A/4 – Abitazione di tipo Popolare, è presente sui luoghi, ed è accessibile, versa in un grave stato di abbandono, i solai sono pericolanti, uno di esso quello di calpestio in camera da letto è franato al piano di sotto ovvero nel subalterno n° 6 precedentemente descritto. L’immobile quindi non è agibile. La planimetria catastale corrisponde allo stato dei luoghi (Vedi All. 2)

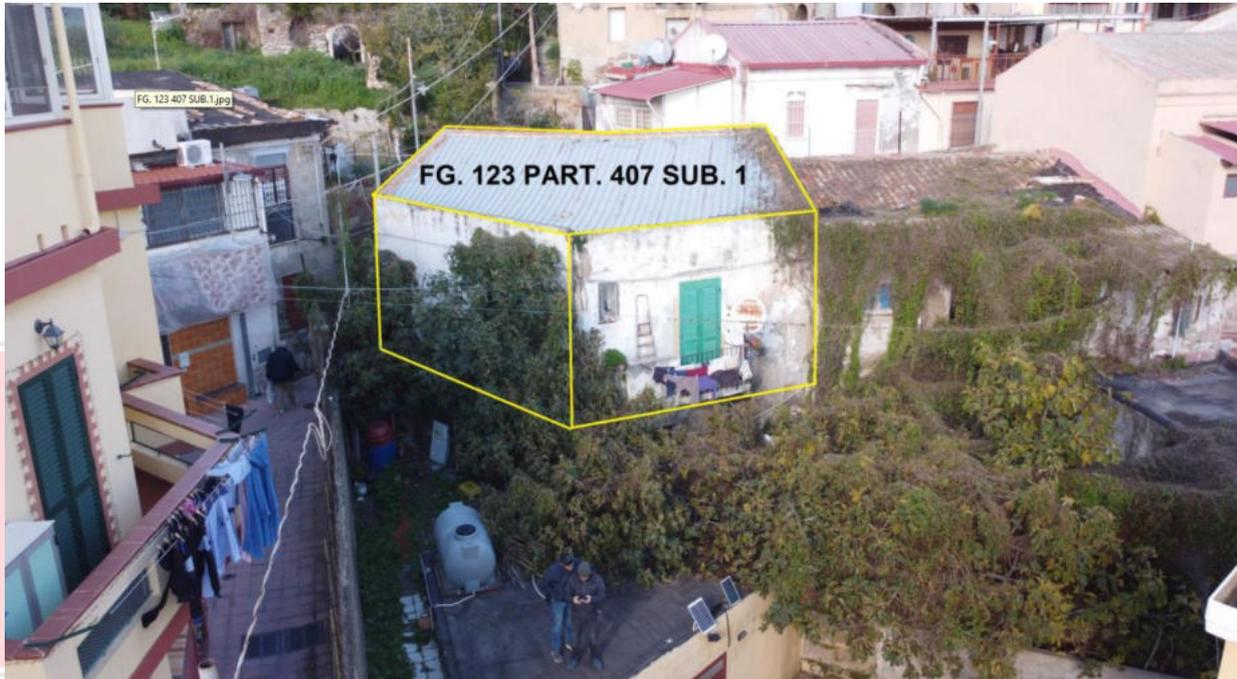
FOTO 6 – FOTO AEREA CON DRONE

ha come destinazione d'uso la categoria C/4 – Deposito Occasionale, è presente sui luoghi, in quanto accessibile, ed è occupata da ignoti, che mi hanno garantito l'ingresso per eseguire il sopralluogo. L'immobile versa in condizioni non abitabili, in quanto il solaio di calpestio è molto precario e tremolante. La planimetria catastale non è presente in

banca dati. Quindi necessita un'azione di accatastamento con variazione catastale ed inserimento planimetria mancante.

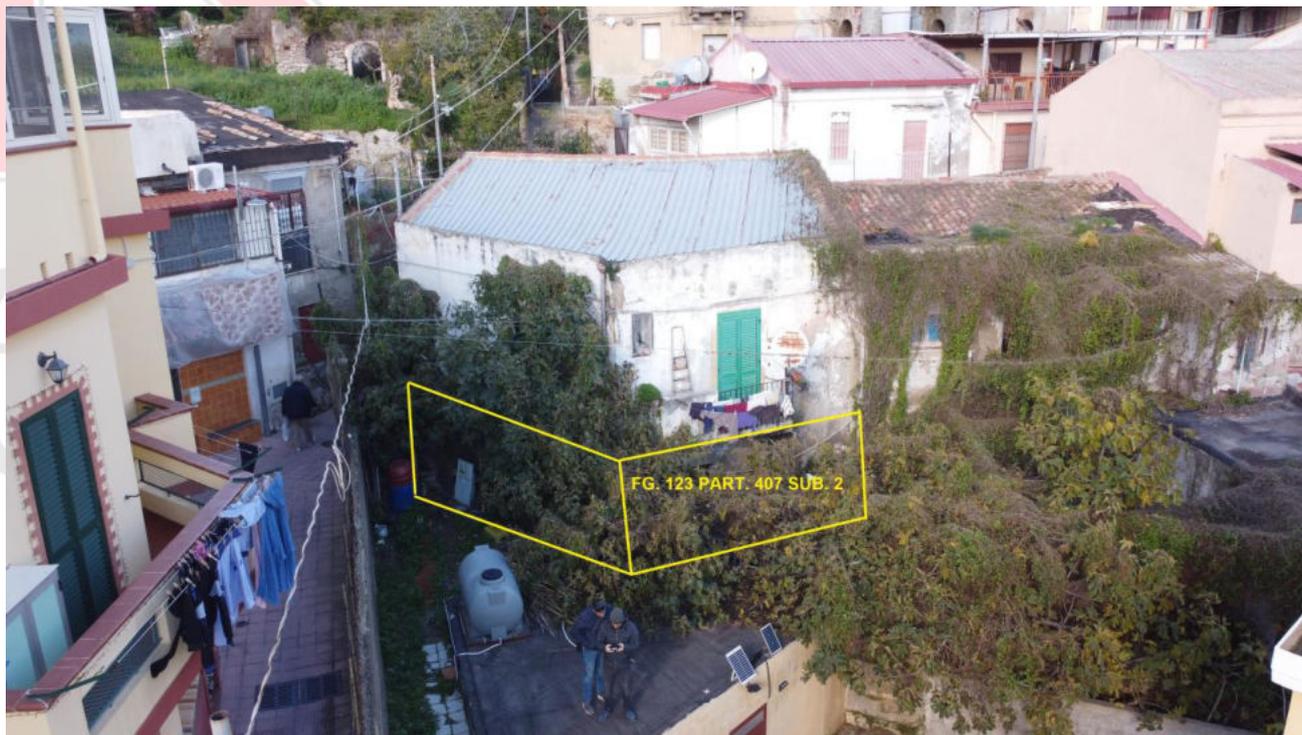
FOTO 8 – FOTO AEREA CON DRONE

ha come destinazione d'uso la categoria A/4 – Abitazione di tipo popolare, è presente sui luoghi, in quanto accessibile, il solaio di copertura che divide l'immobile con il sub. 1 part. 407, versa in gravi condizioni, ovvero la grossa armatura in legno di vecchia epoca, risulta imbarcata, e rafforzata con dei puntelli e travi di ferro non idonee al proseguo del sostegno del solaio stesso. La planimetria catastale presente in banca dati corrisponde allo stato dei luoghi (vedi All.3)

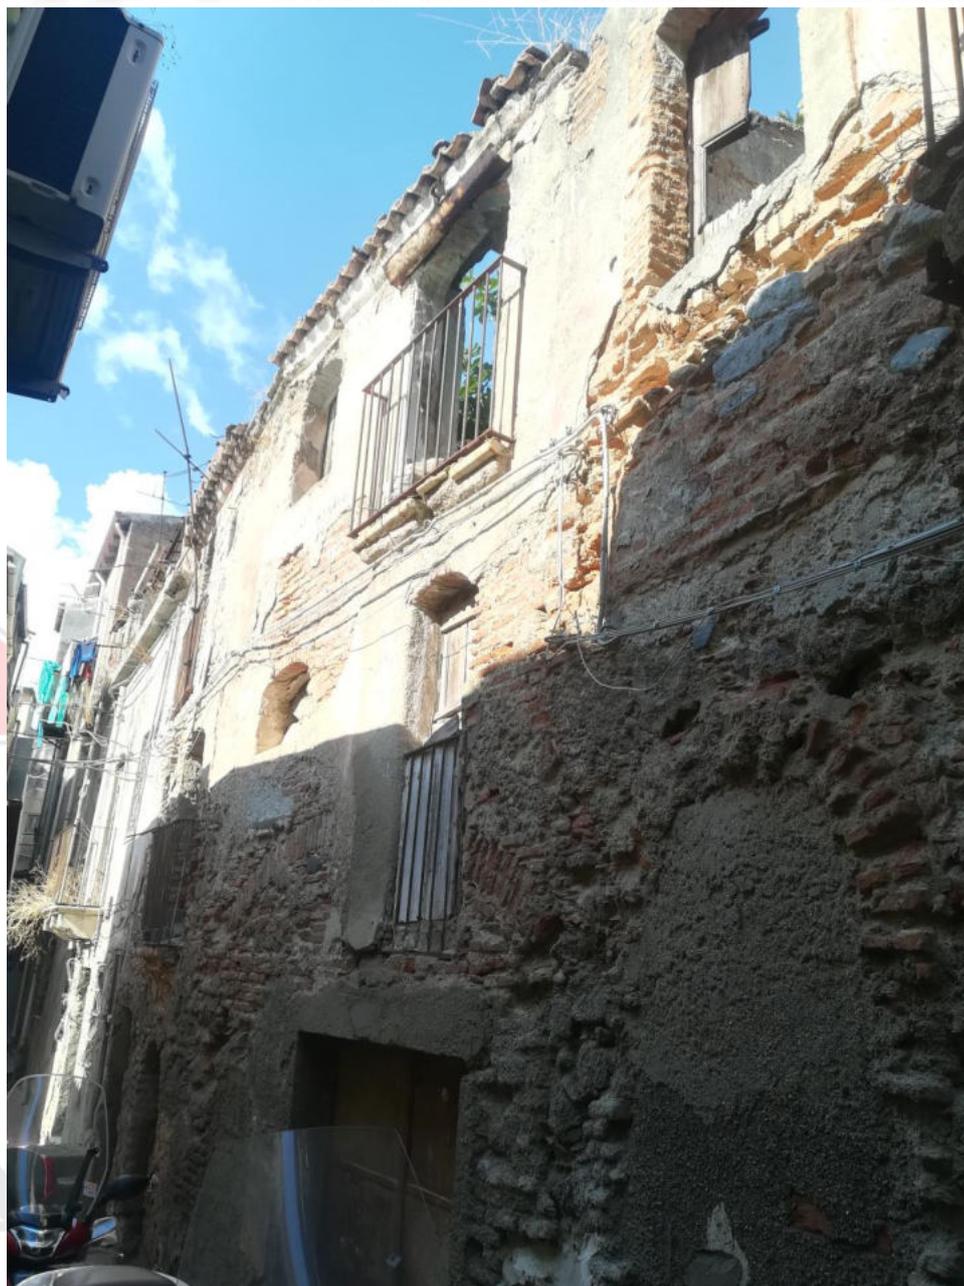
FOTO 12 – ACCESSO BLOCCATO

- Il fabbricato identificato al *Fg. 123 particella 373 sub. 1- P.T. – P.1 – P.2* – ha come destinazione d’uso la categoria A/6 – Abitazione di tipo Rurale, è presente sui luoghi, ma non è accessibile per via delle bucatore di accesso sbarrate, dal volo aereo eseguito col drone si evince che i solai sono tutti caduti e quindi l’immobile versa in un grave stato di Abbandono al suo interno sono presenti anche grossi arbusti, testimonianza della longevità dell’abbandono. La planimetria catastale non è presente in banca dati. (Vedi foto 10 e 11) identificate col volo aereo e foto n° 12, dove si evidenzia l’accesso bloccato da una porta in ferro con lucchetto, e lo stacco con il sub. 2.

- Immobile fg. 123 part. 373 sub. 1 – 29,30 Mq - fabbricato rurale in condizioni precarie parzialmente demolito, come si evince dalle foto sprovvisto di tetto, finestre e tutti i servizi, il valore scende rispetto al parametro precedentemente descritto, ovvero moltiplicando la superficie catastale di 29,30 mq x 300,00/Mq = il valore stimato è di **8.790,00€**

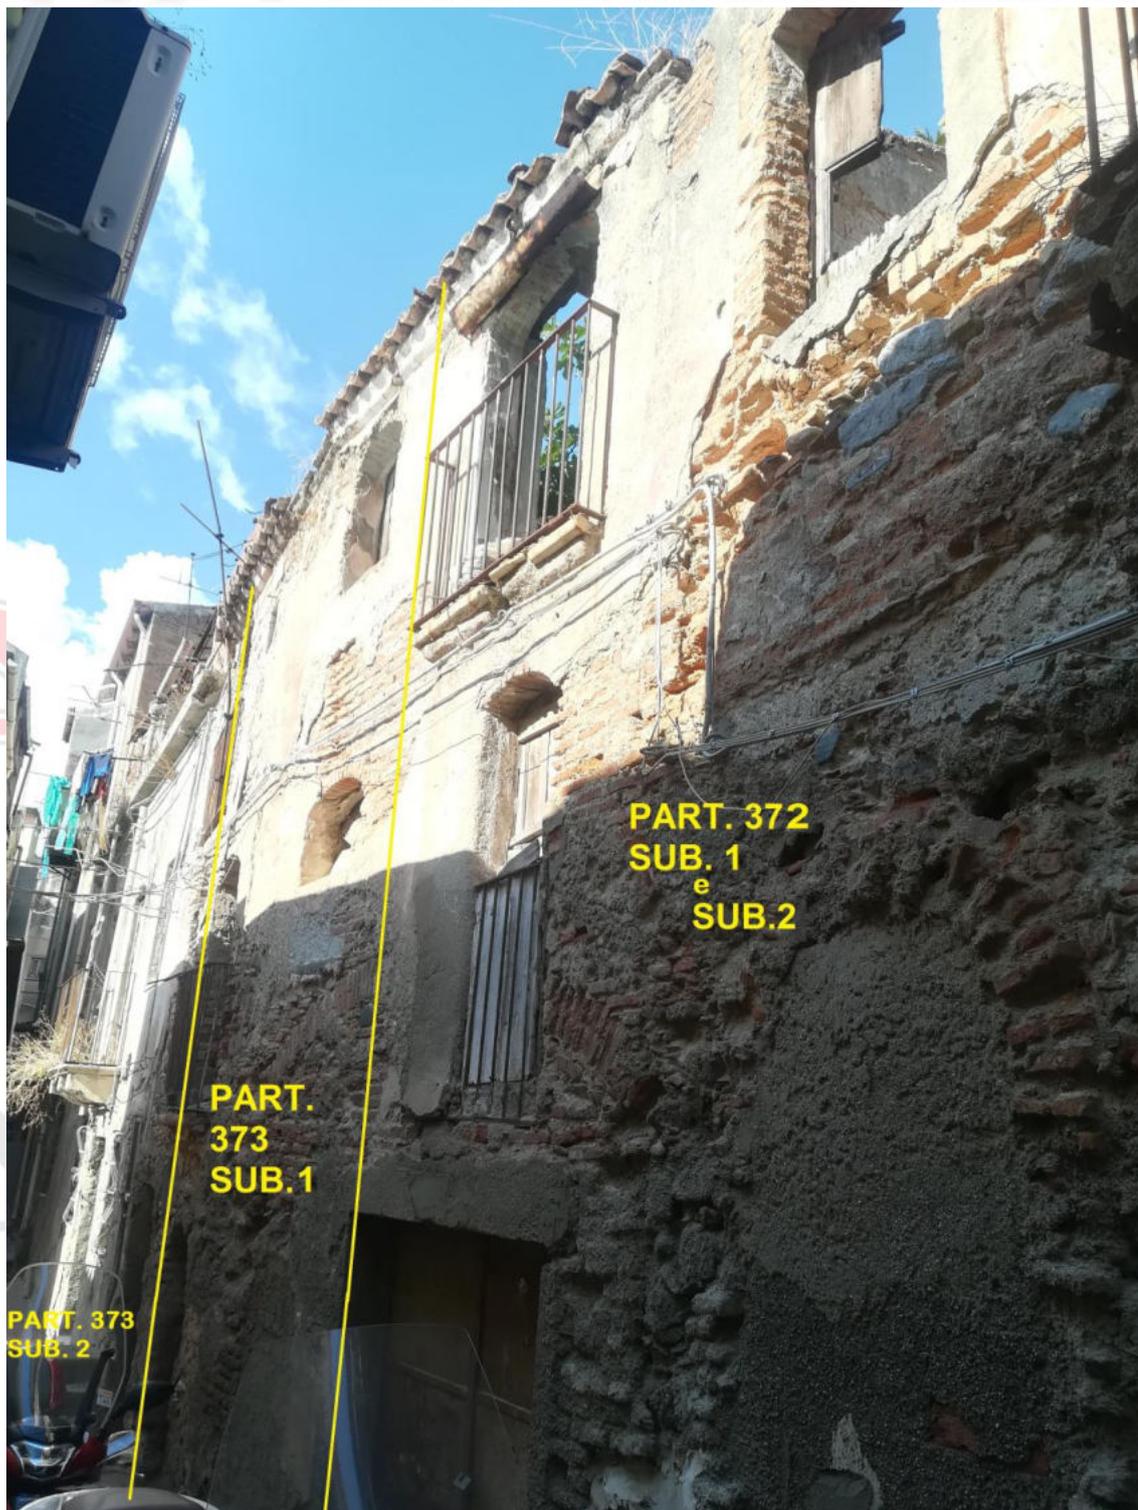
- Il fabbricato identificato al *Fg. 123 particella 373 sub. 2- P.T. – P.1 – P.2* – ha come destinazione d’uso la categoria A/6 – Abitazione di tipo Rurale, è presente sui luoghi, ma non è accessibile per via delle bucatore di accesso sbarrate, dal volo aereo eseguito col drone si evince che i solai sono tutti caduti e quindi l’immobile versa in un grave stato di Abbandono al suo interno sono presenti anche grossi arbusti, testimonianza della longevità dell’abbandono. La planimetria catastale non è presente in banca dati. Si allega foto del prospetto.

FOTO 13 – PROSPETTO PRINCIPALE DEL FABBRICATO 373 SUB. 1

ADIACENTE AL SUB. 2

- Immobile fg. 123 part. 373 sub. 2 – 31,90 Mq - fabbricato rurale in condizioni precarie parzialmente demolito, come si evince dalle foto sprovvisto di tetto, finestre e tutti i servizi, il valore scende rispetto al parametro precedentemente descritto, ovvero moltiplicando la superficie catastale di 31,90 mq x 300,00/Mq = il valore stimato è di **9.570,00€**

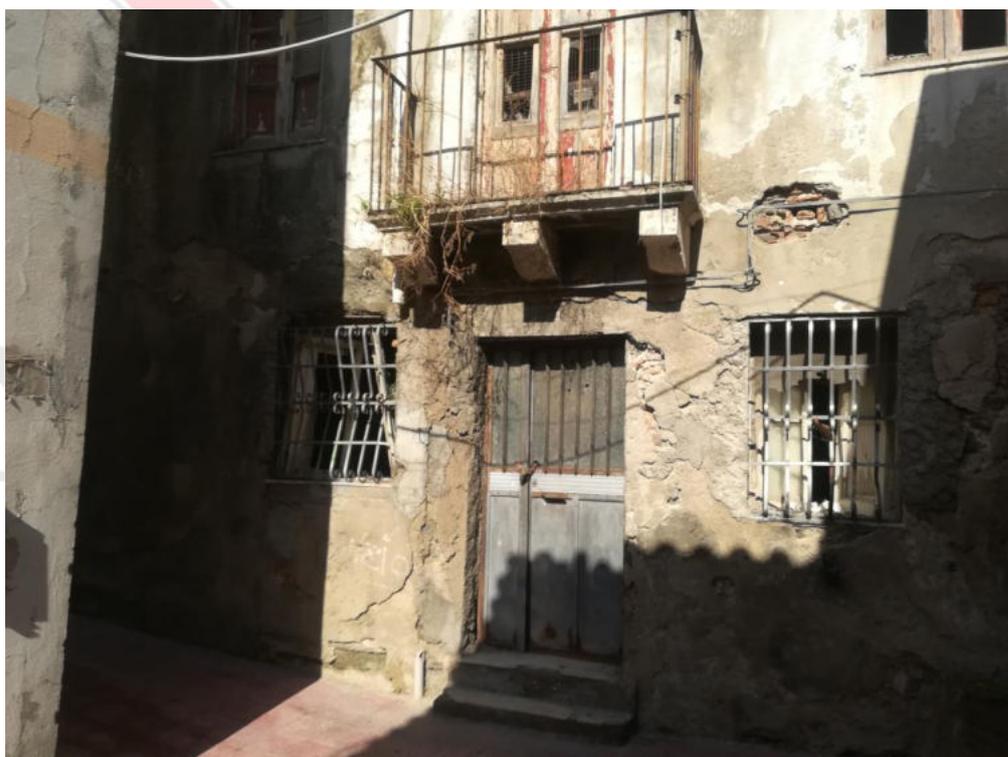
FOTO 14 – ACCESSO BLOCCATO

- Il fabbricato identificato al *Fg. 123 particella 367 sub. 1- P.1* – ha come destinazione d’uso la categoria A/4 – Abitazione di Tipo Popolare, è presente sui luoghi, ma non è accessibile per via delle bucatore di accesso sbarrate, dal volo aereo eseguito col drone si evince che il fabbricato è presente sui luoghi.

- Immobile fg. 123 part. 367. Sub. 1 di mq 43,00, considerando le condizioni esterne precarie non potendo visionare anche le condizioni interne, la valutazione al mq scende ulteriormente rispetto al parametro precedentemente descritto, considerando il fabbricato come tipologia rurale, sprovvisto di infissi

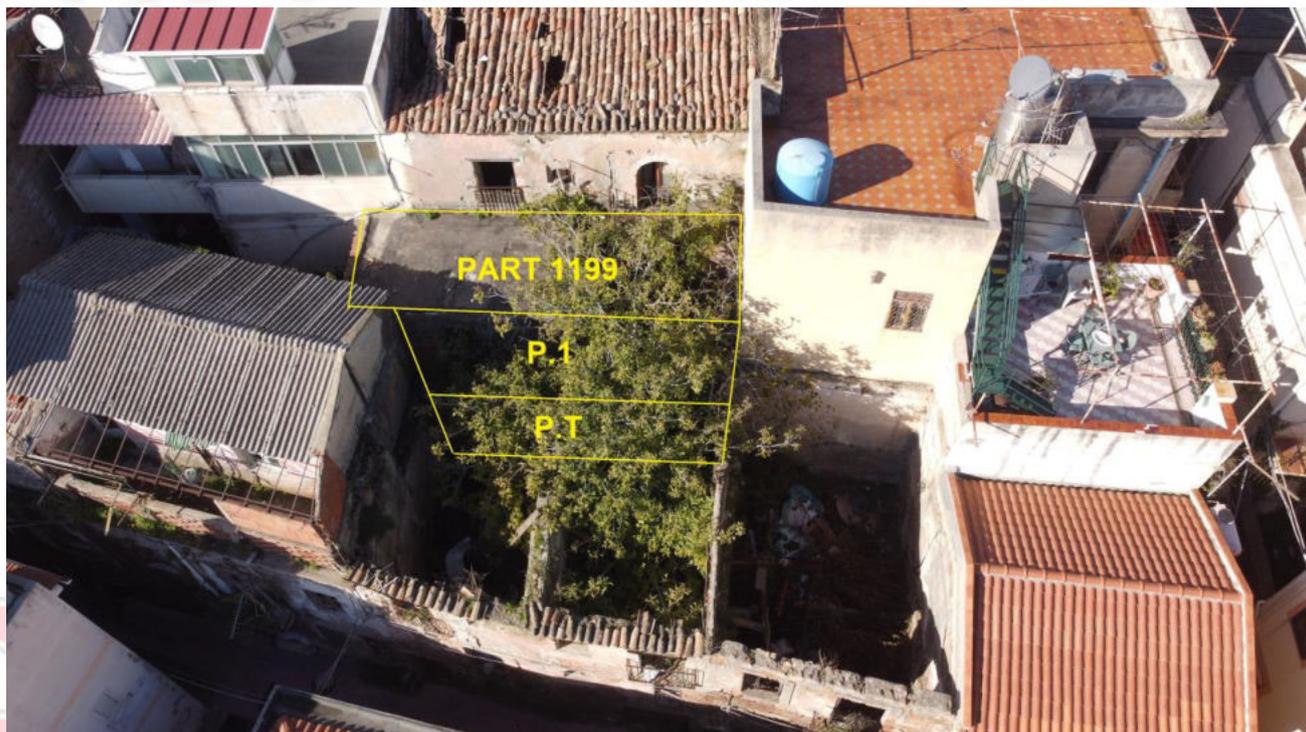
FOTO 17 – PANORAMICA AEREA – CON DRONE

- Il fabbricato identificato al *Fg. 123 particella 1199 - P.T. – P.1* – ha come destinazione d’uso la categoria A/4 – Abitazione di Tipo Popolare, è presente sui luoghi, ma non è accessibile per via delle bucatore di accesso sbarrate, dal volo aereo eseguito col drone si evince che il fabbricato è presente sui luoghi.

- Immobile fg. 123 part. 1199 di mq 44,00, considerando le condizioni esterne precarie non potendo visionare anche le condizioni interne, la valutazione al mq scende ulteriormente rispetto al parametro precedentemente descritto, considerando il fabbricato come tipologia rurale, moltiplicando quindi la
