TRIBUNALE ORDINARIO - MESSINA

ESPROPRIAZIONI IMMOBILIARI

123/2023

CONSULENZA ESTIMATIVA GIUDIZIARIA

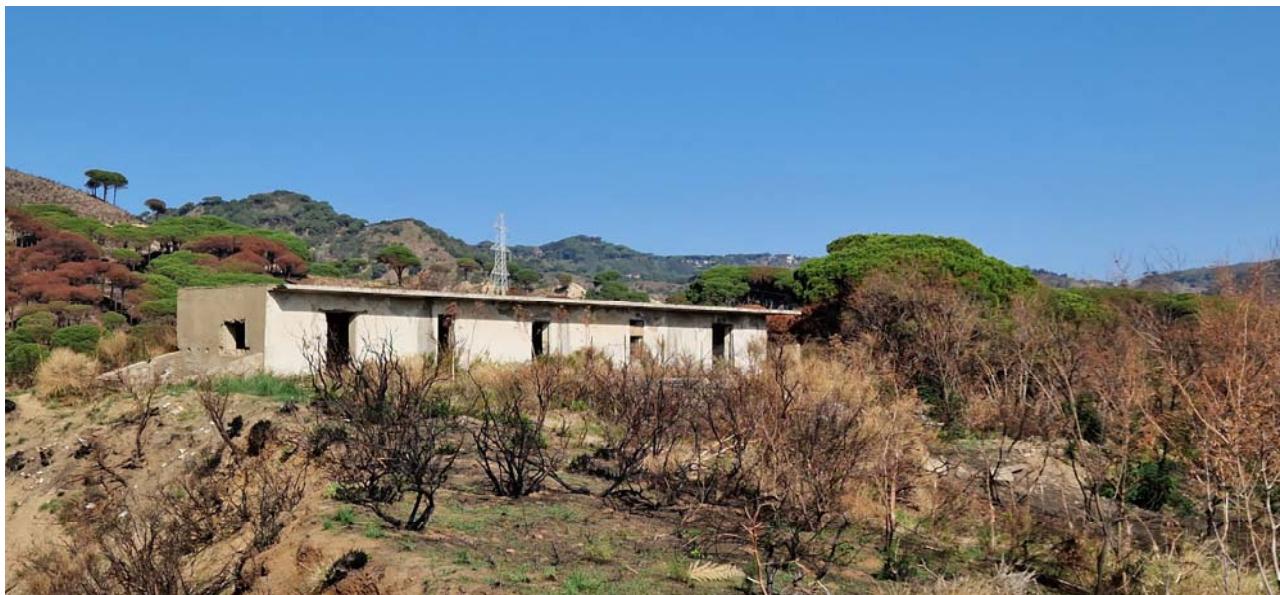
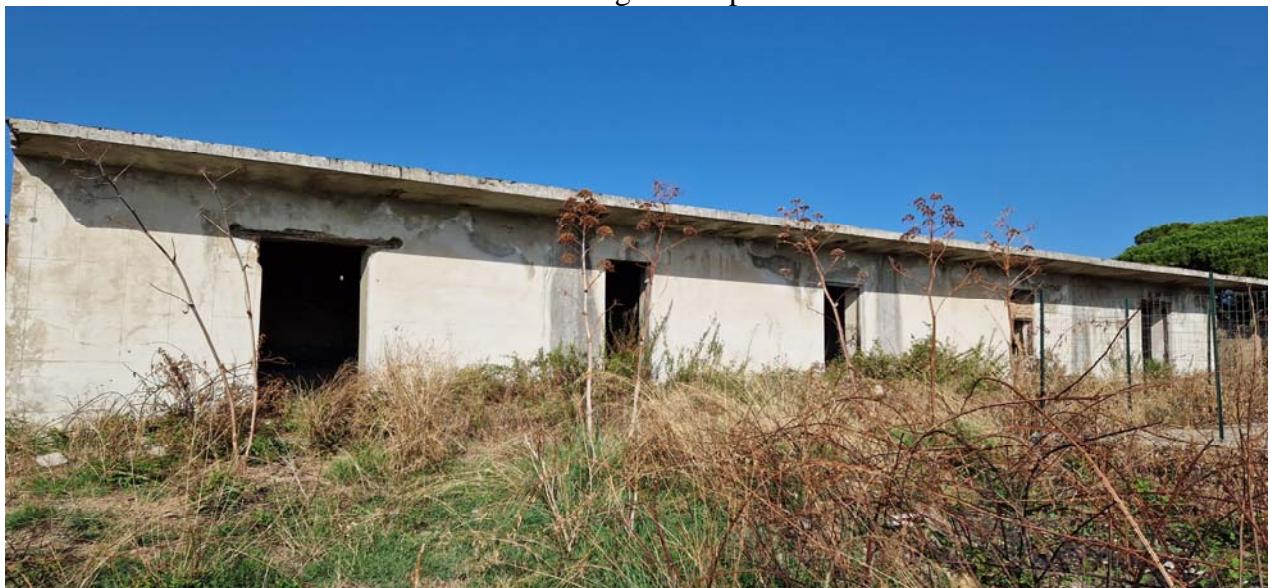
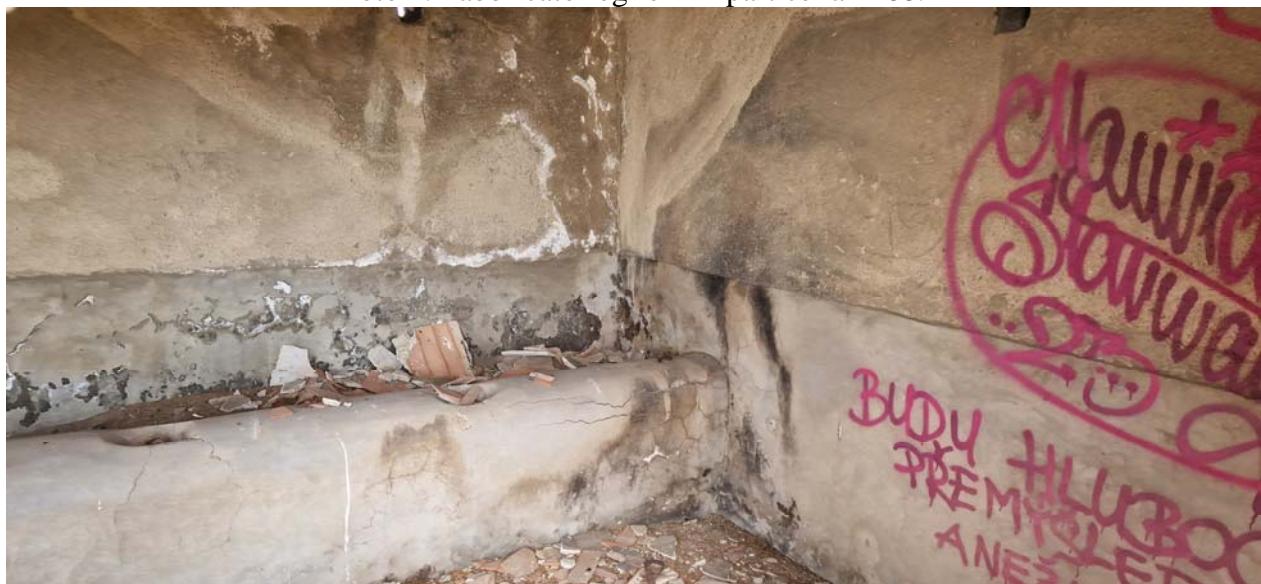
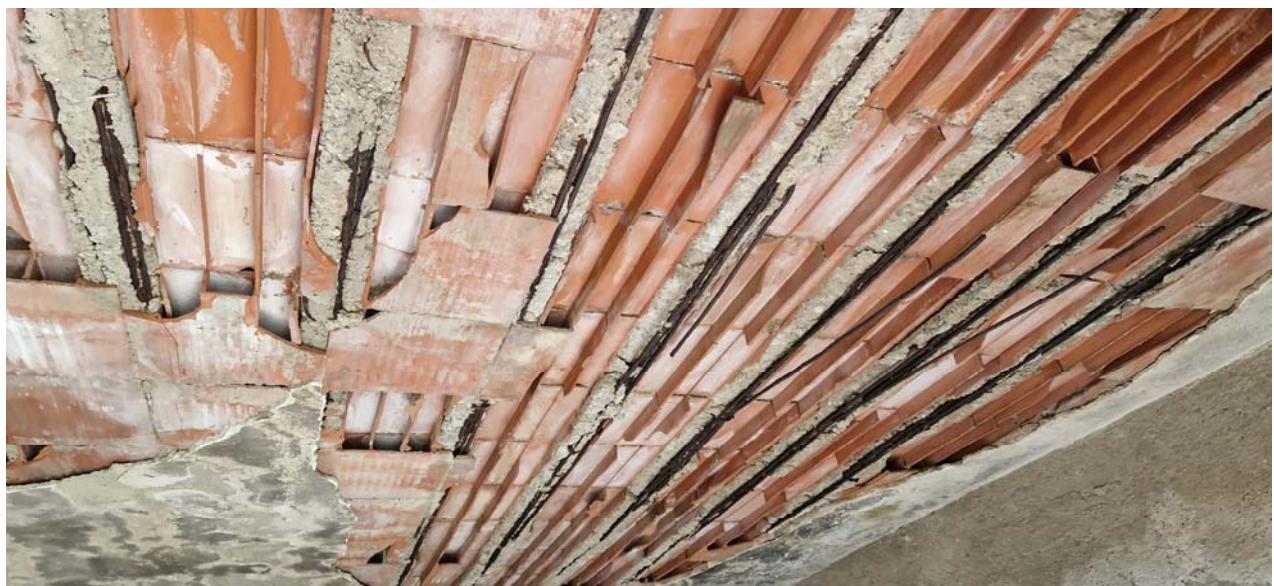
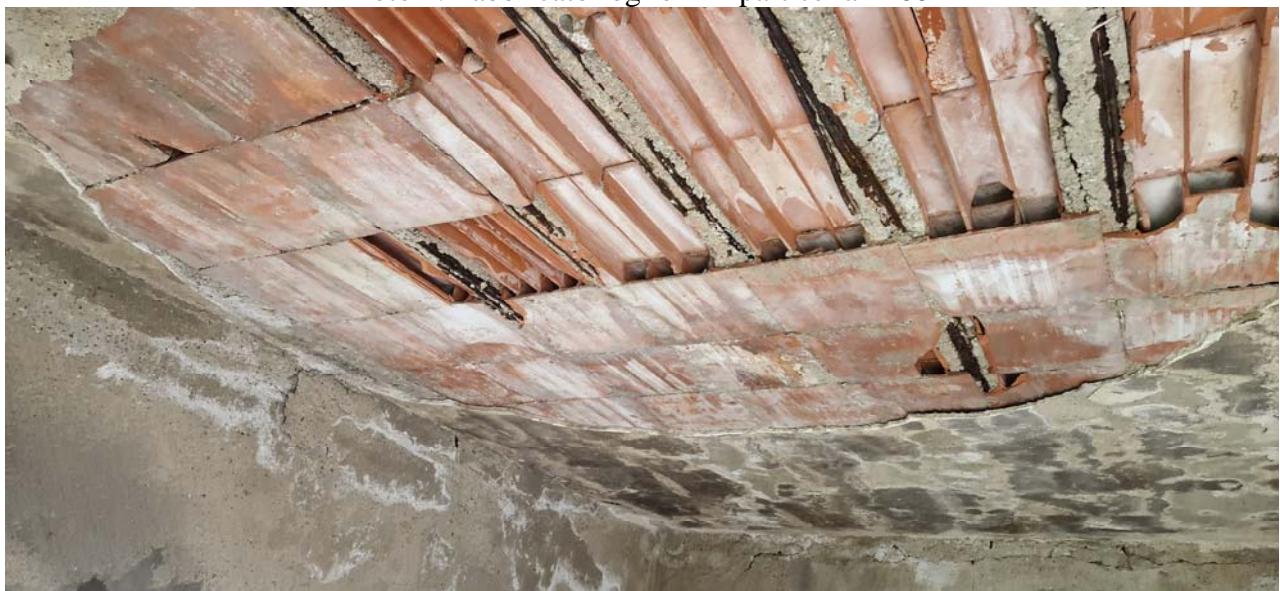
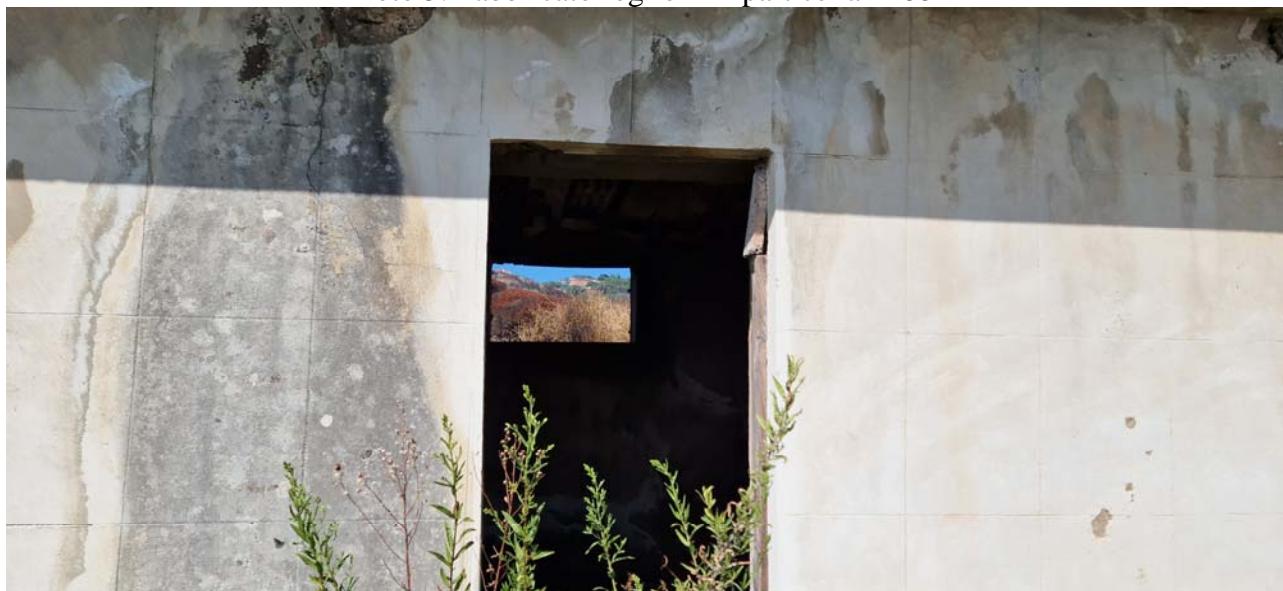
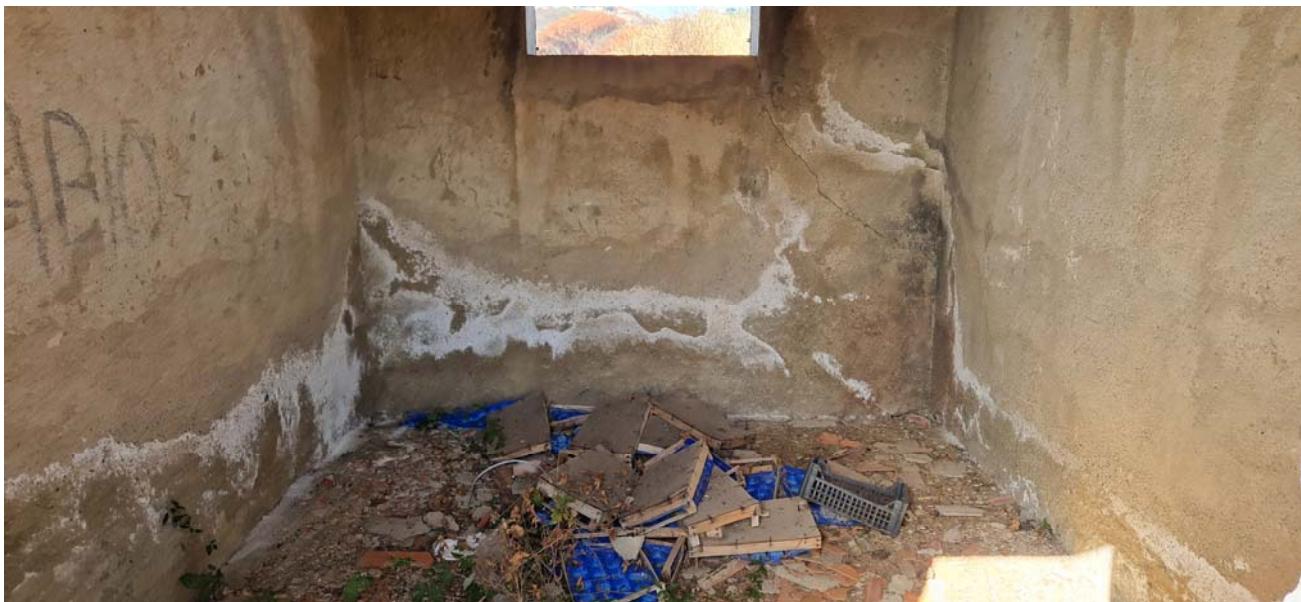
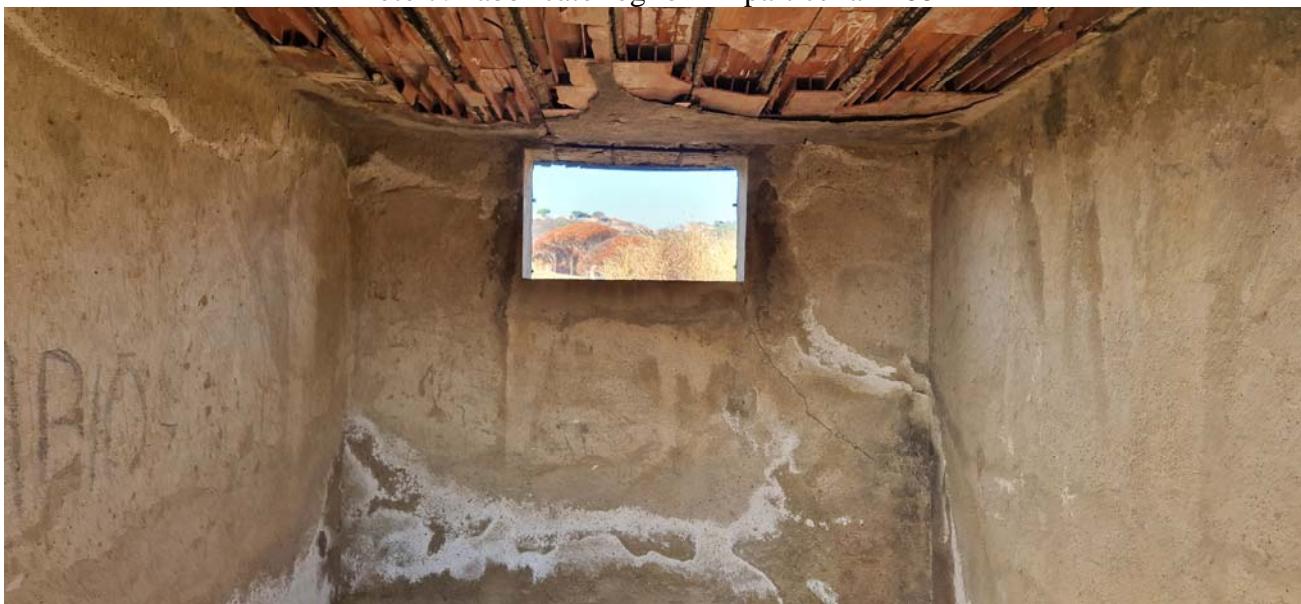
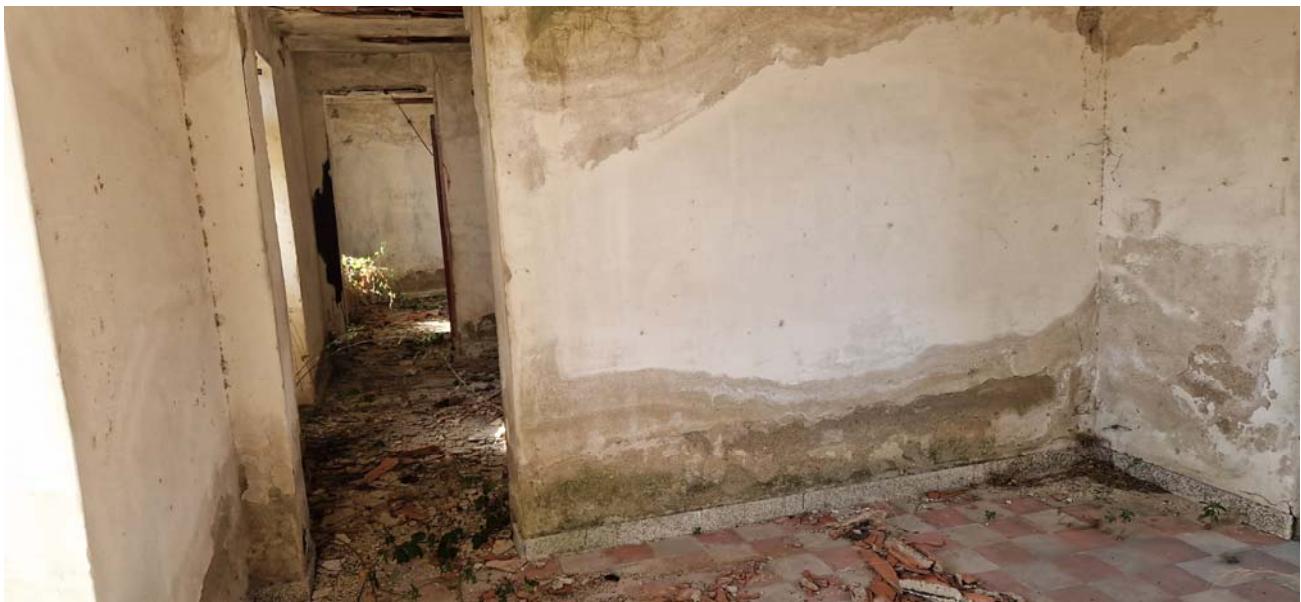
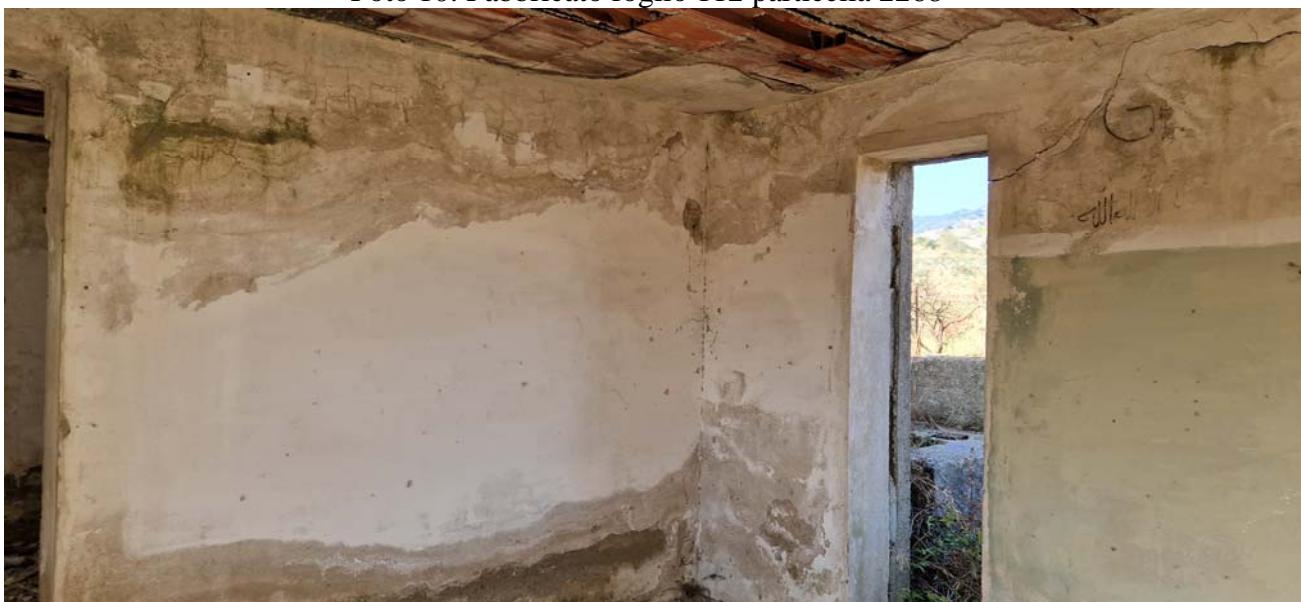
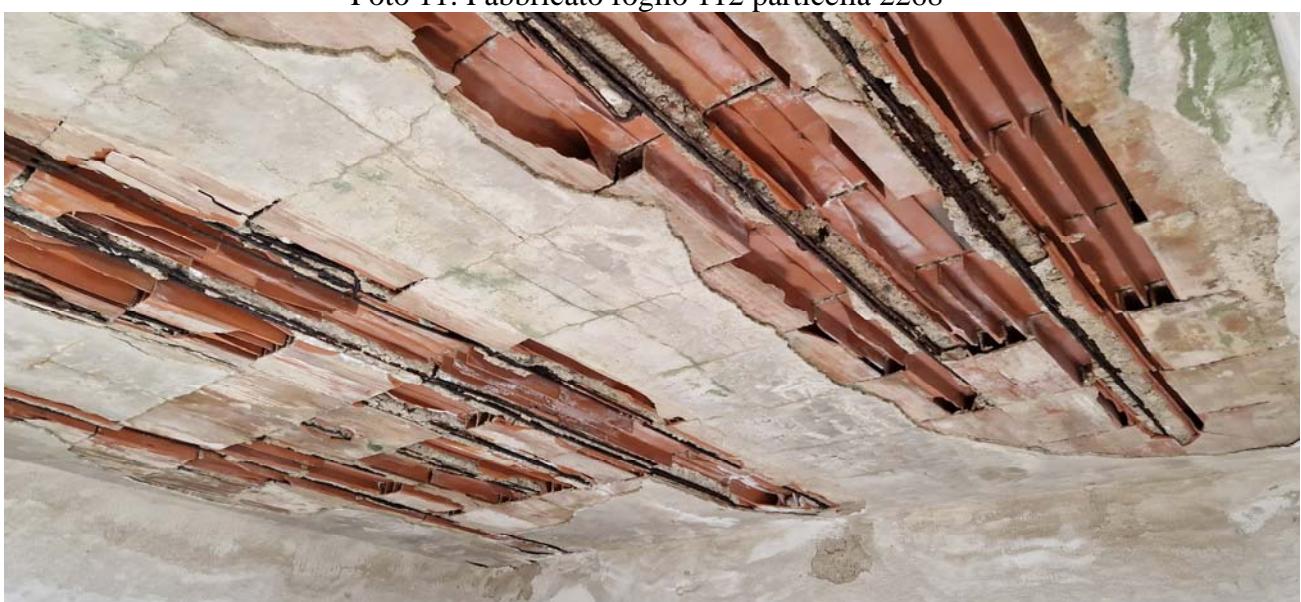
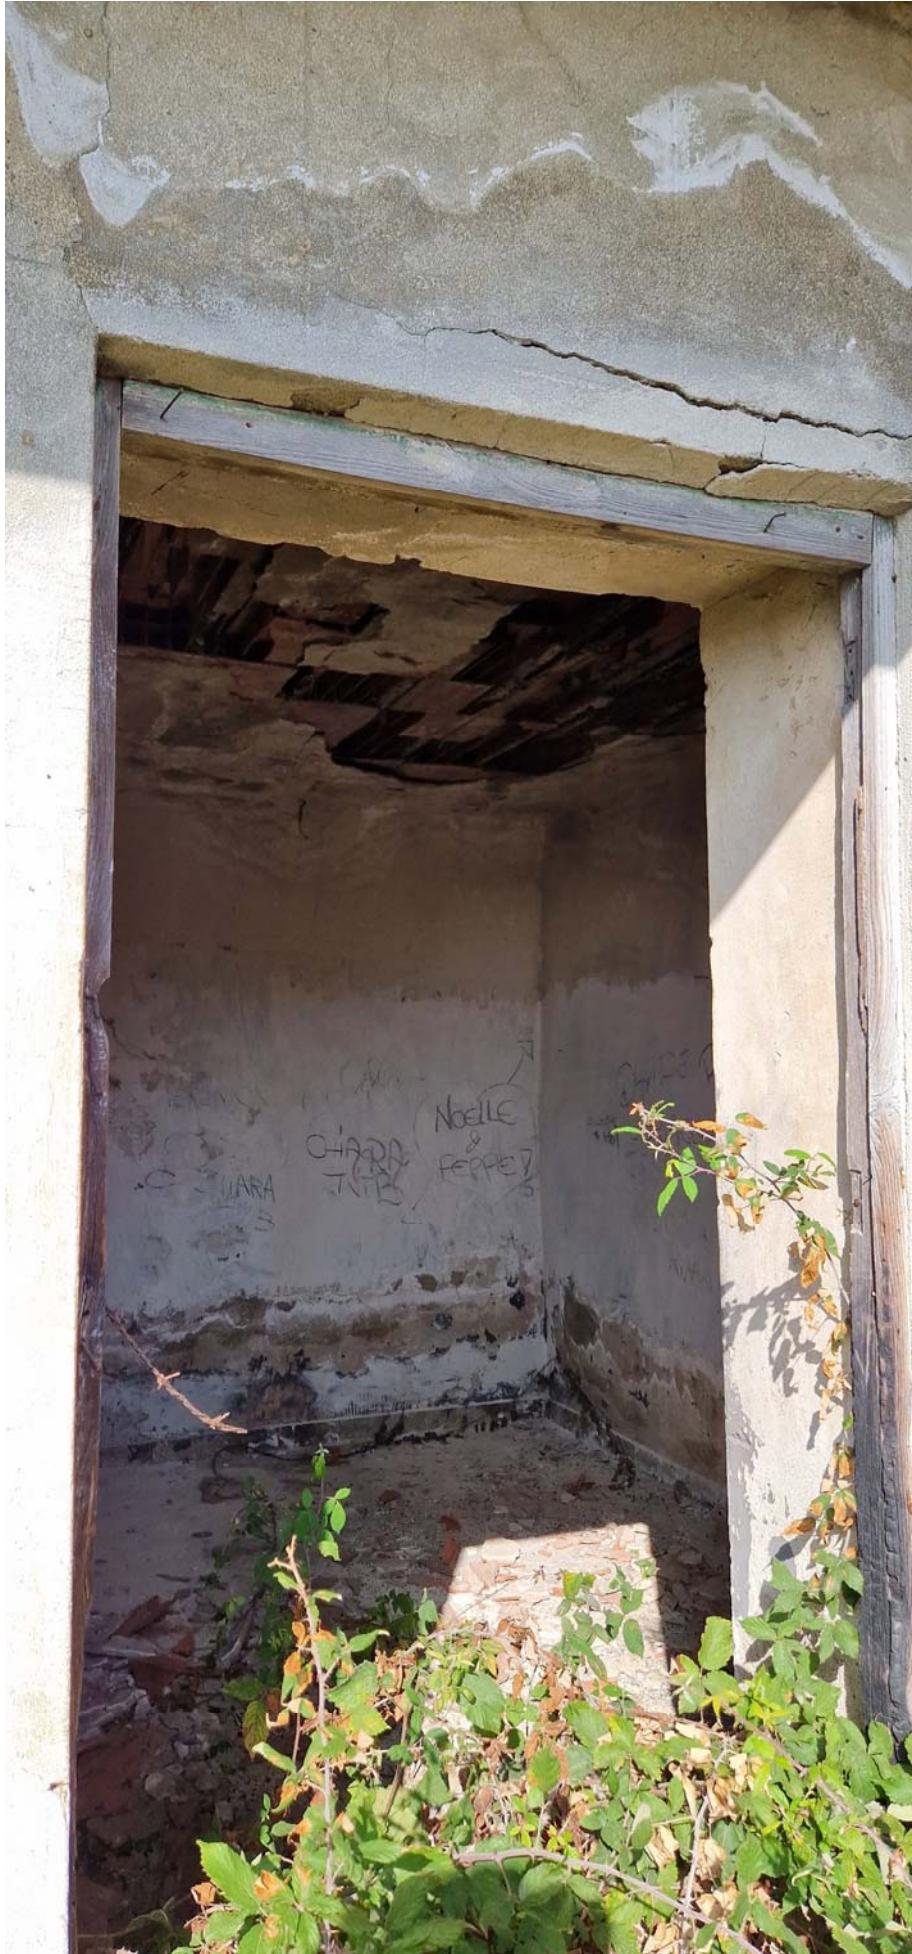
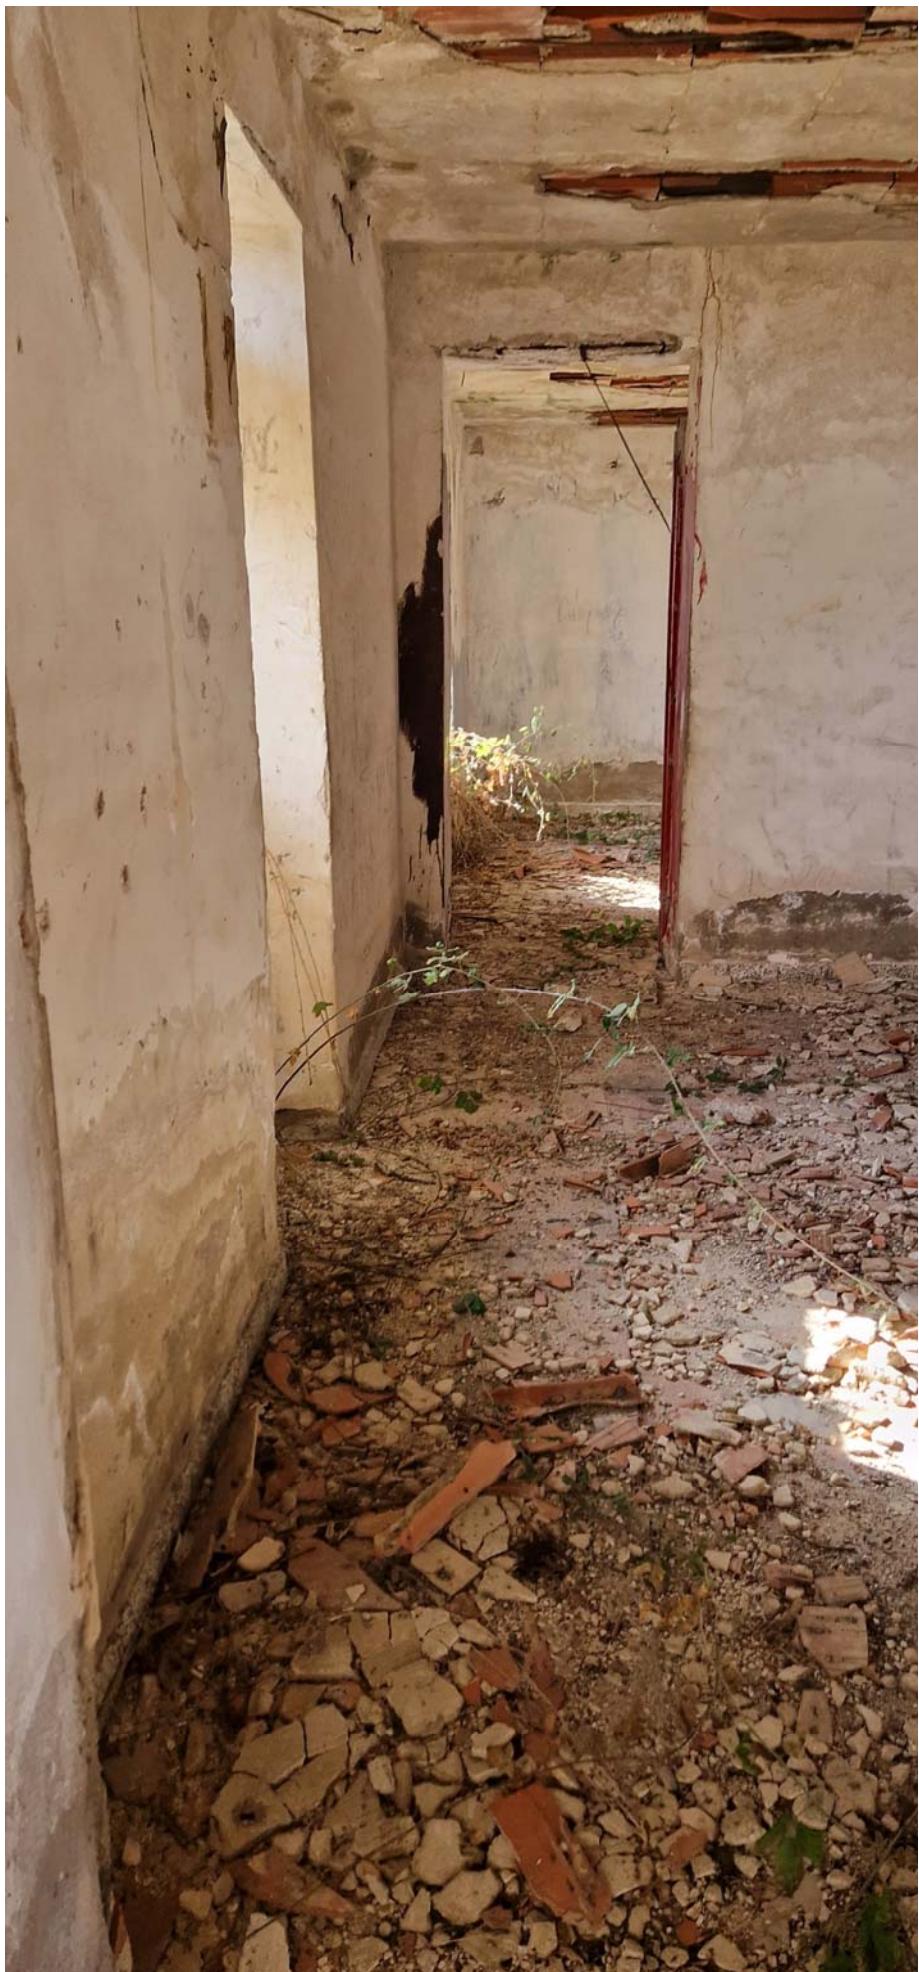
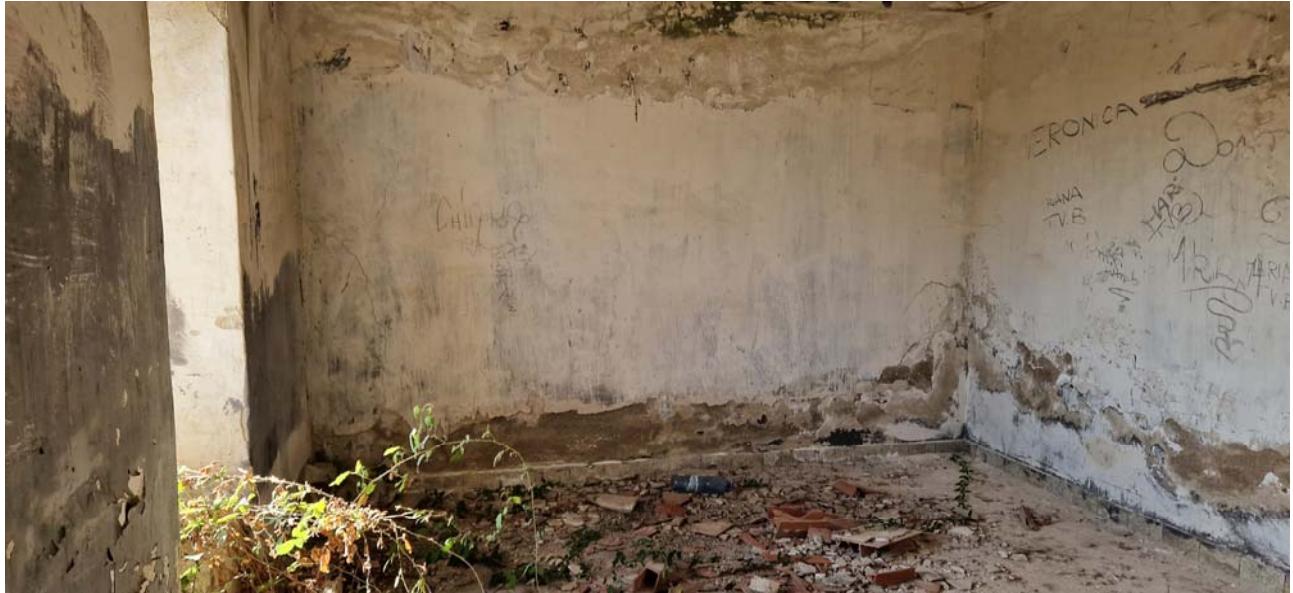
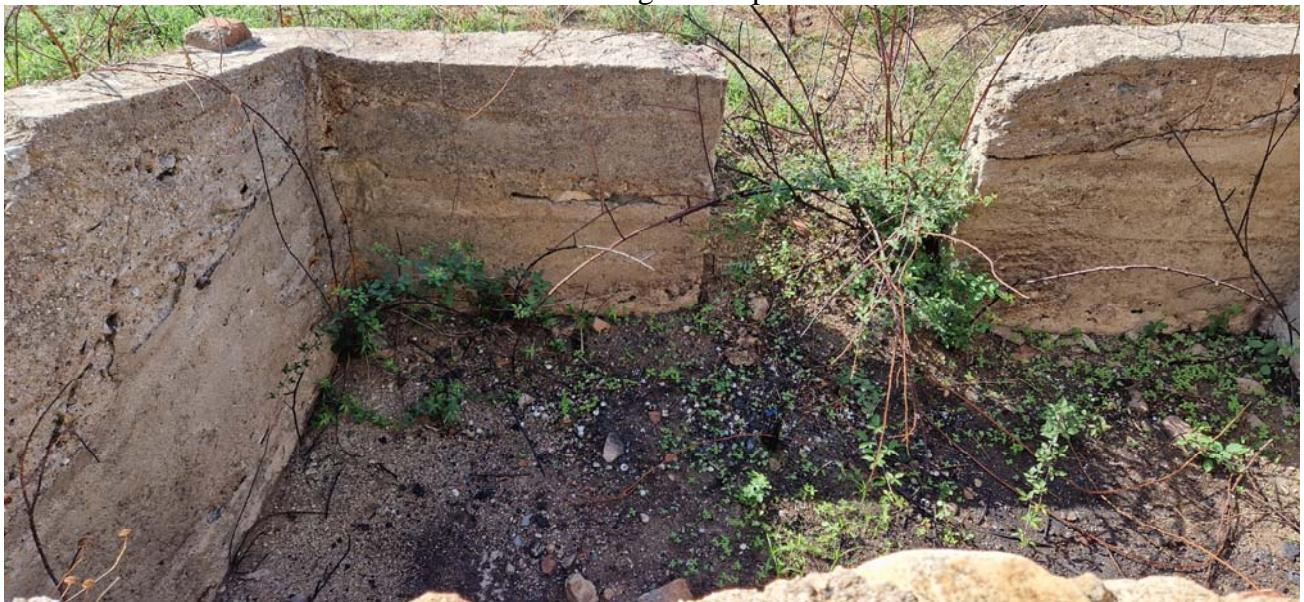
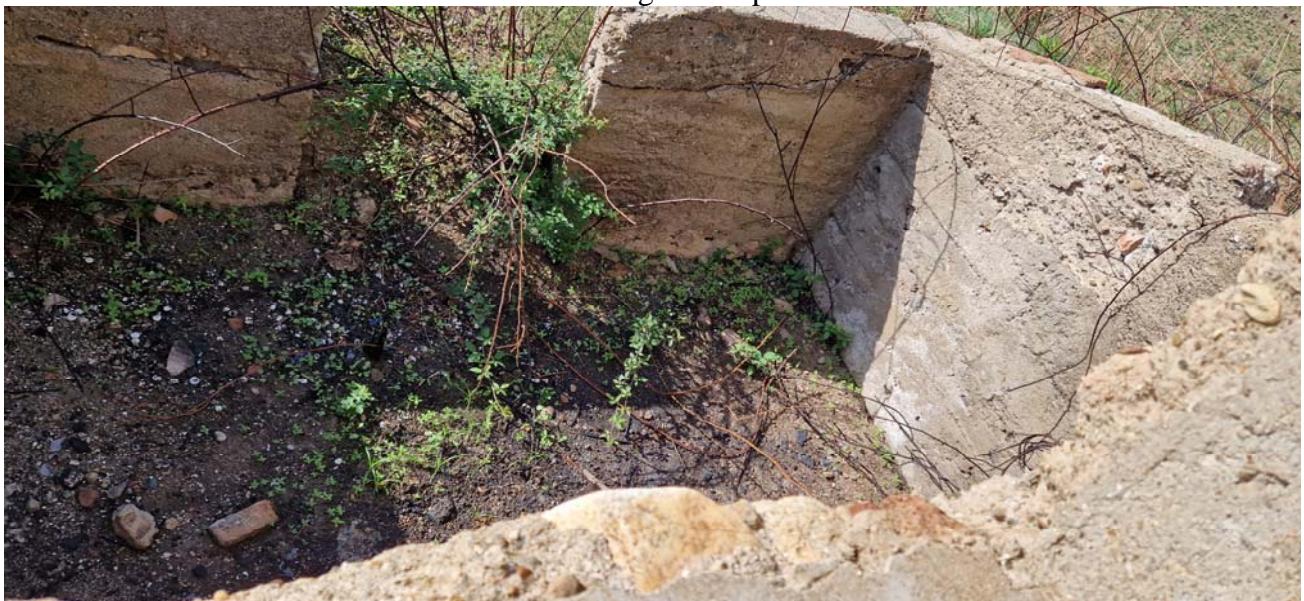
Foto 1: Fabbricato foglio 112 particella 2268.

Trattasi di un corpo di fabbrica in pessimo stato di conservazione. Il predetto immobile risulta costituito da n. 5 ambienti, oltre ad un ulteriore locale, al momento sprovvisto di copertura, realizzato certamente in data successiva ed avente altezza diversa rispetto al corpo di fabbrica principale. La struttura portante è in cemento armato con copertura piana in laterocemento. Le condizioni della copertura ed in particolare delle armature dei travetti sono critiche ed infatti si è già verificato lo sfondellamento del solaio. Alcuni ambienti ed esattamente 3 risultano comunicanti tra loro mentre gli altri due risultano indipendenti e con accesso diretto dal limitrofo terreno. Gli ambienti risultano aperti per l'assenza di infissi interni ed esterni. Non sono presenti impianti.

L'unità immobiliare oggetto di valutazione è posta al piano Terra, ha un'altezza interna di 2.80 corpo principale e tra 1,30 e 2,20 superfetaz.Identificazione catastale:

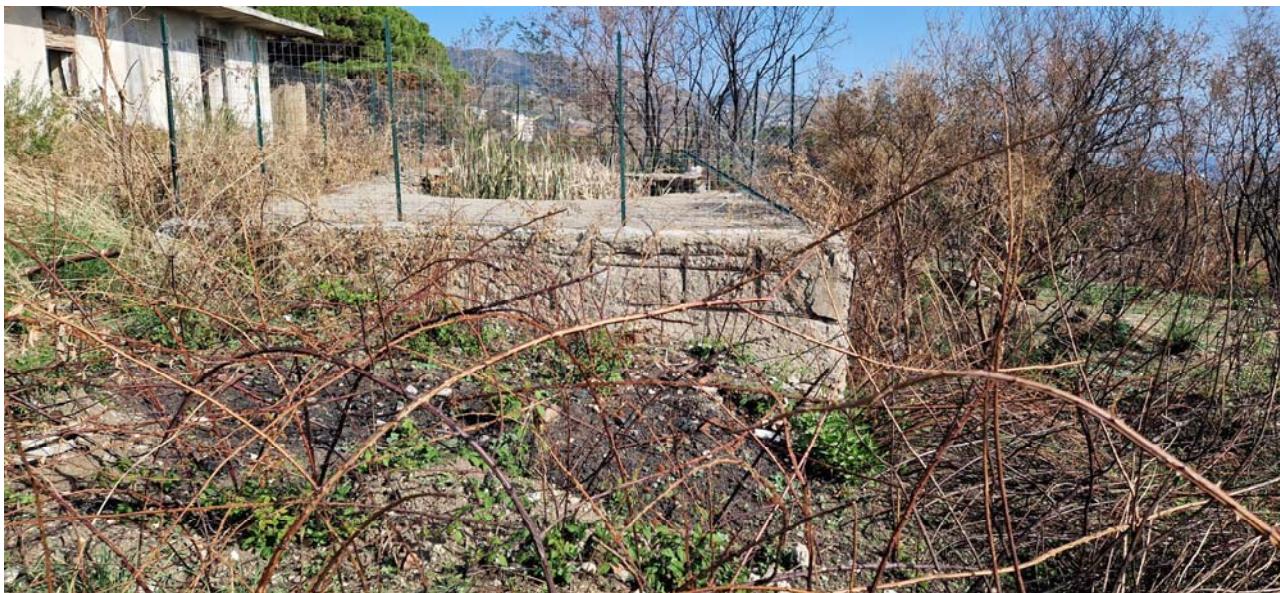
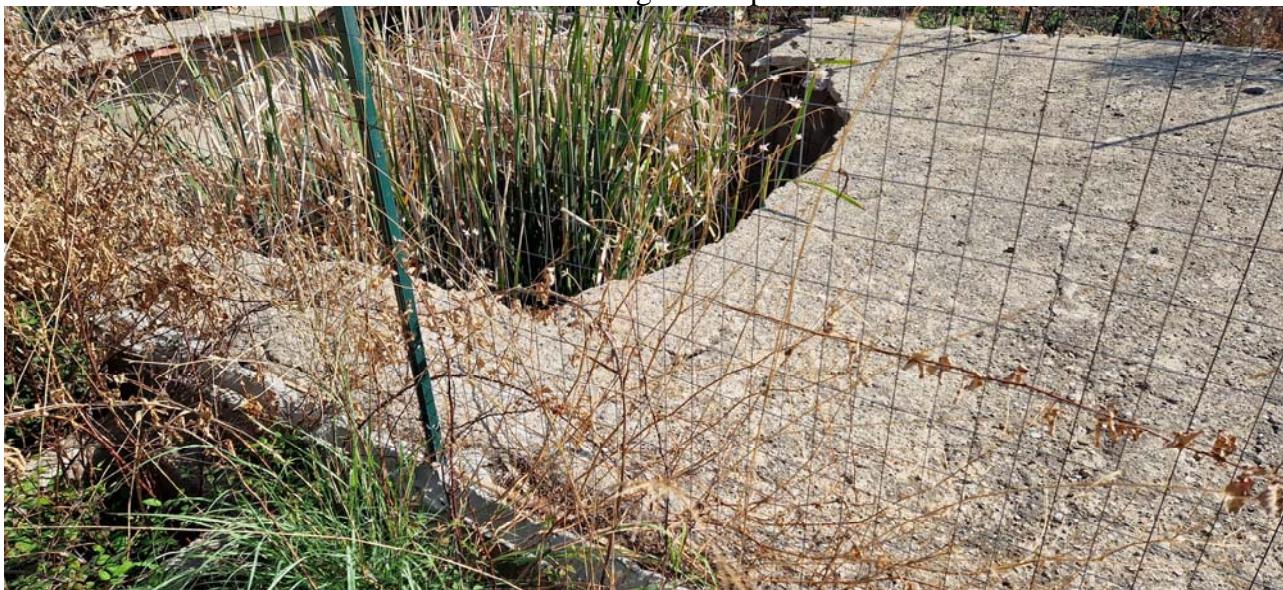
Foto 18: Fabbricato foglio 112 particella 2271

Trattasi di un corpo di fabbrica in pessimo stato di conservazione. Il predetto immobile risulta costituito da n. 1 ambiente al momento inaccessibile in quanto ricoperto di vegetazione. La mancanza della copertura ha fatto sì che la vegetazione riempisse l'intero corpo di fabbrica.

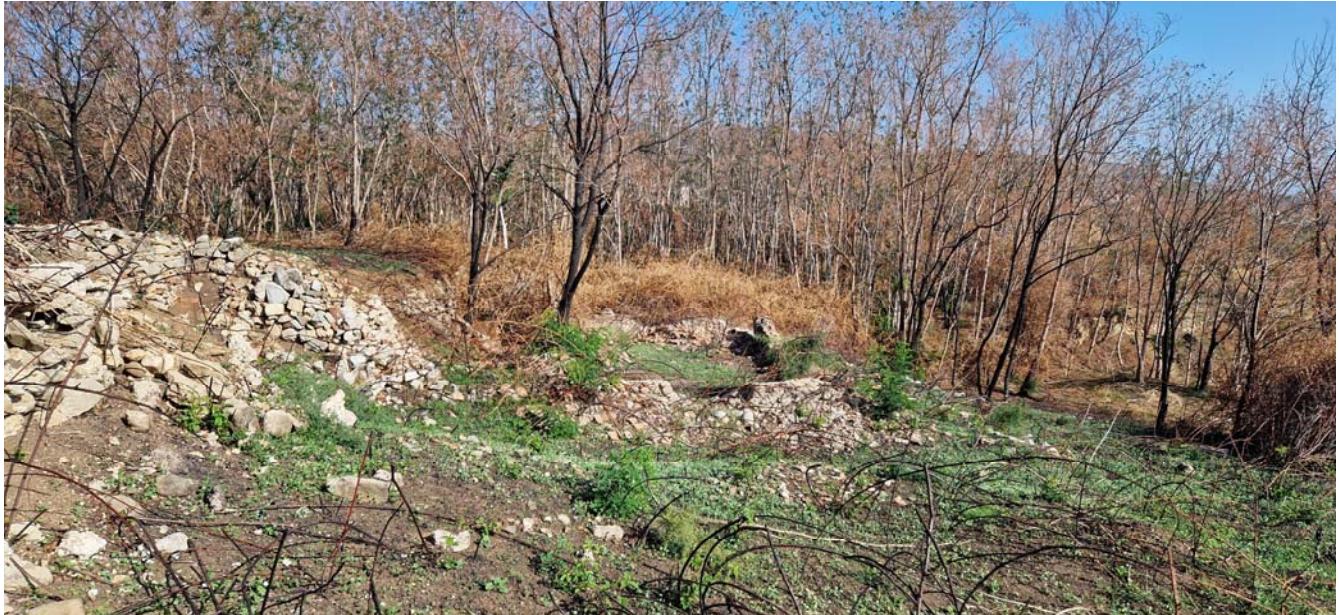
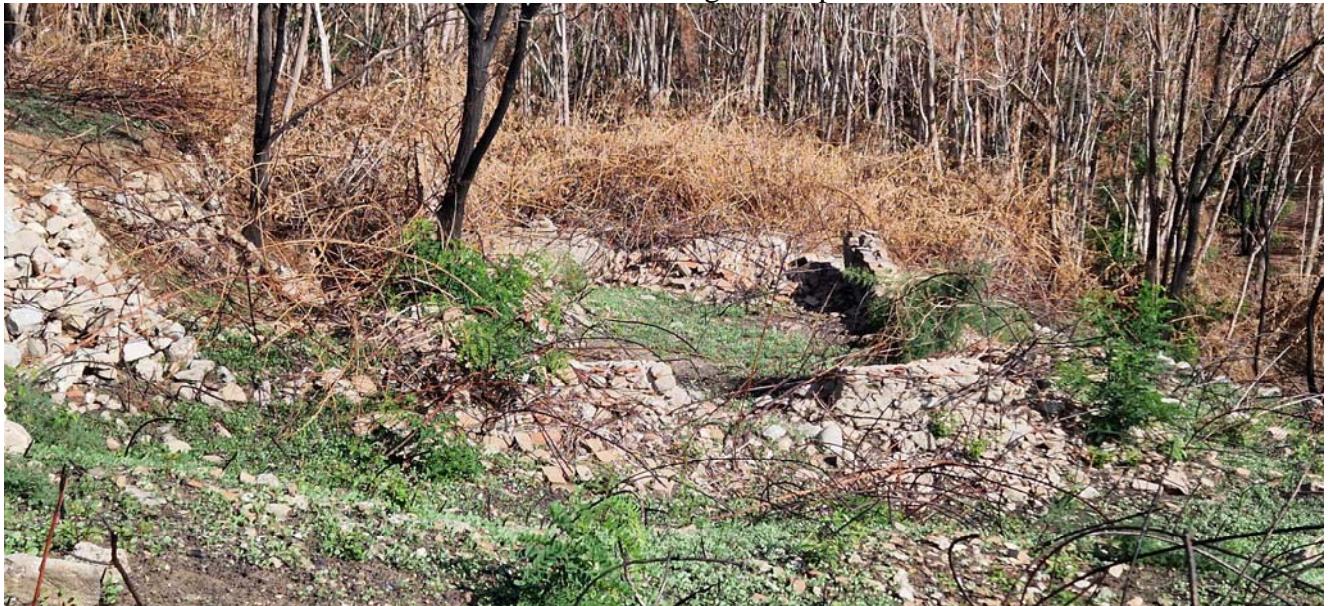
Foto 21: Rudere di Fabbricato foglio 112 particella 2286

Al momento del sopralluogo è stata rilevata esclusivamente la traccia dei muri perimetrali del

predetto corpo di fabbrica.

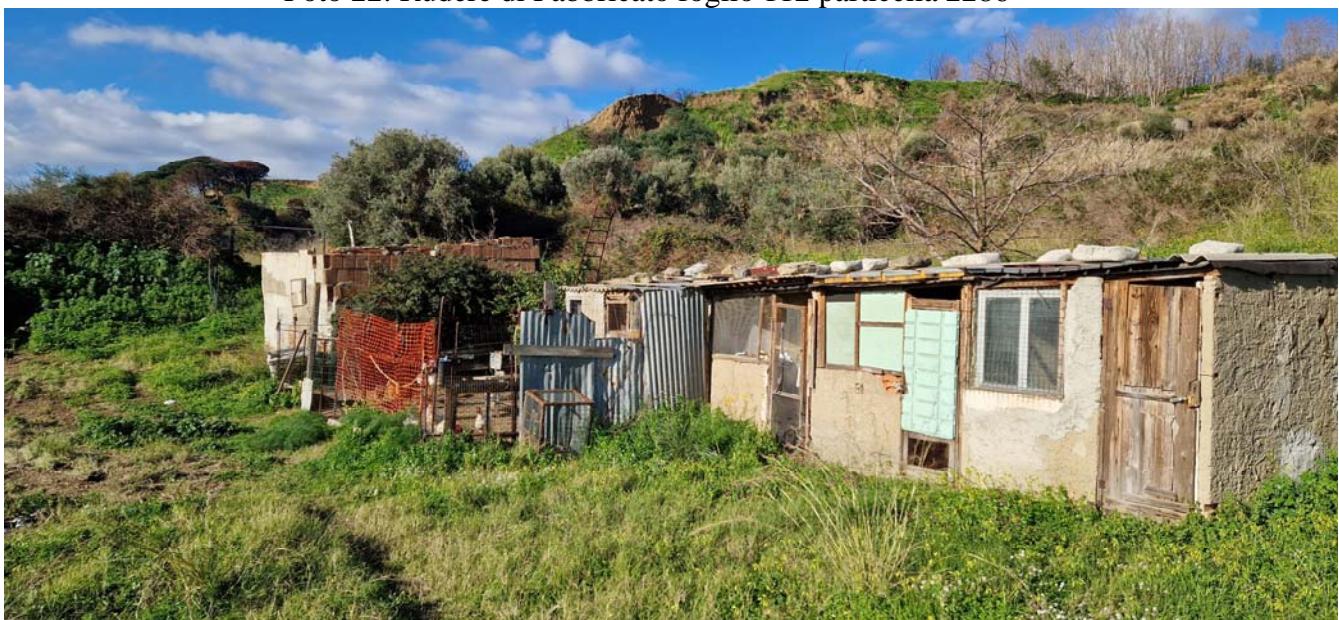
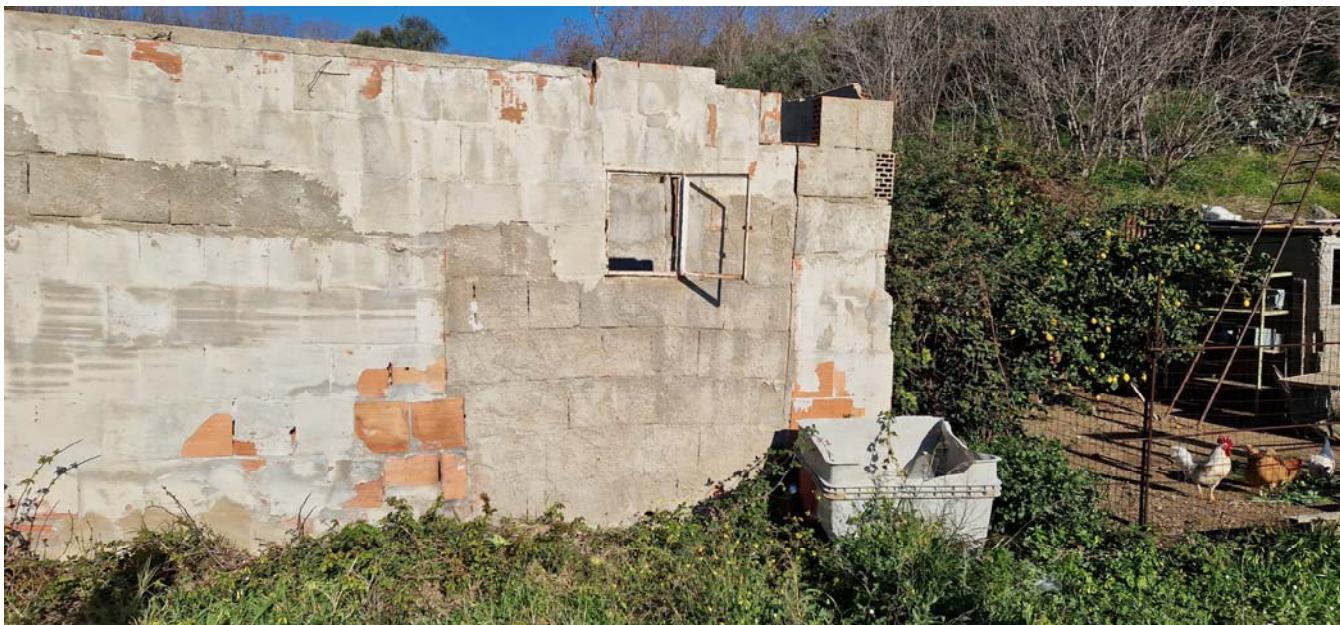
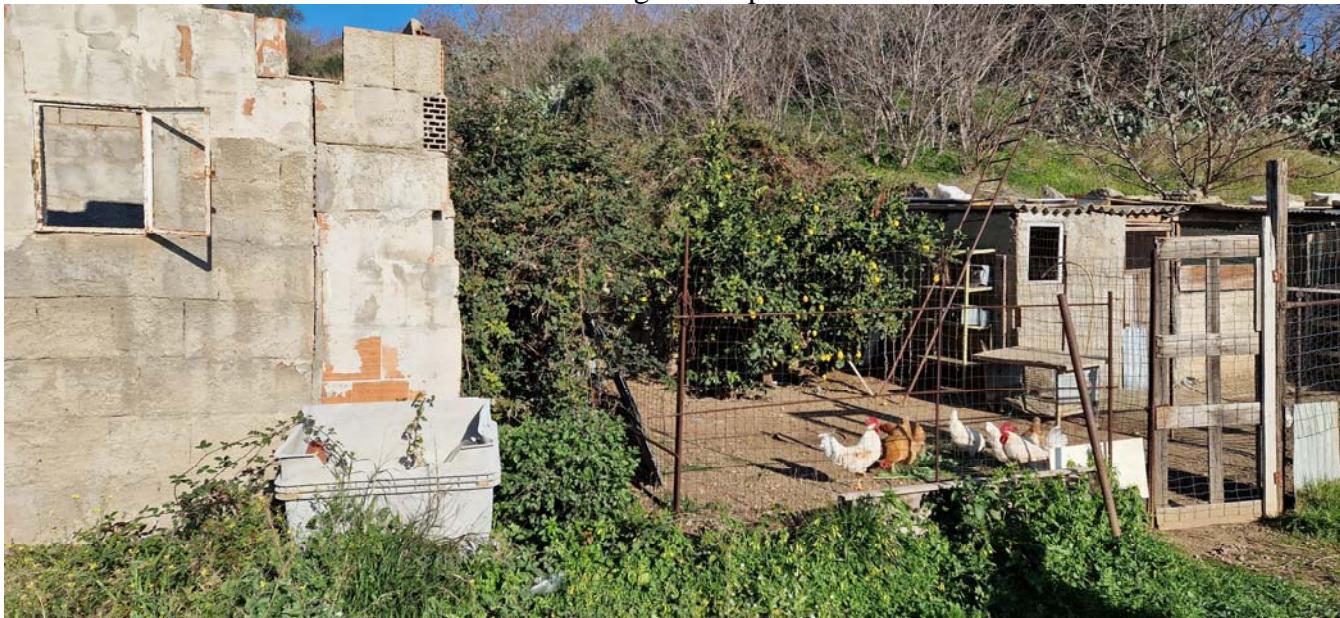
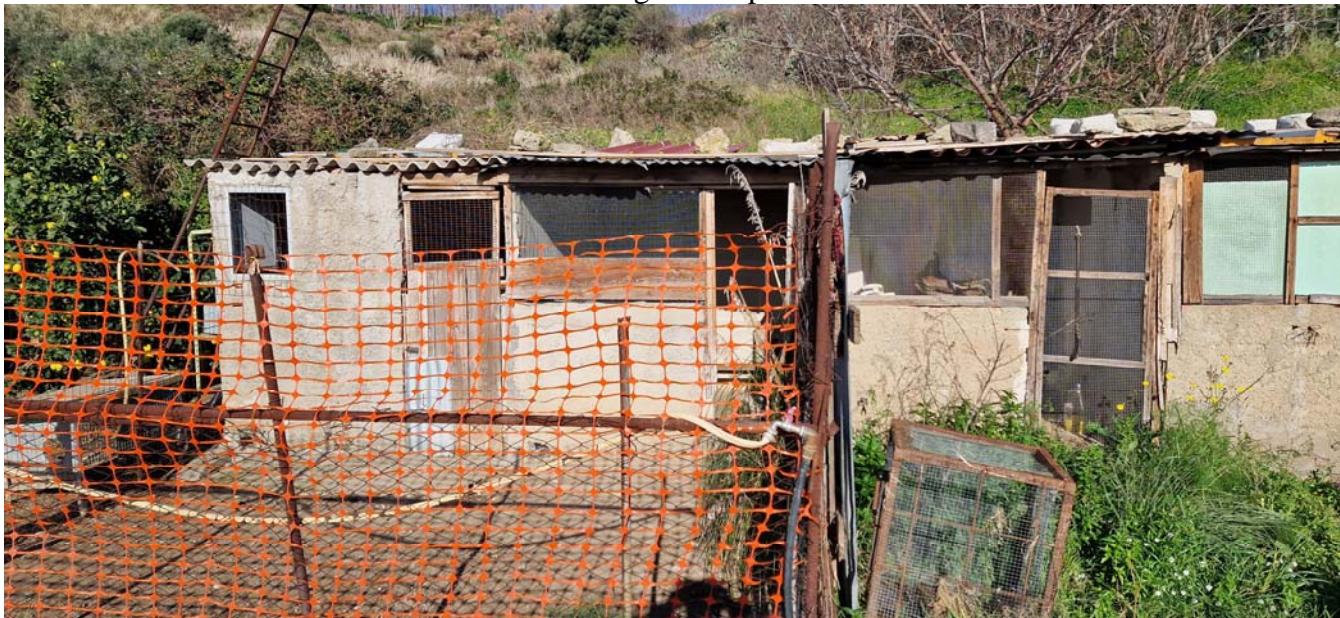
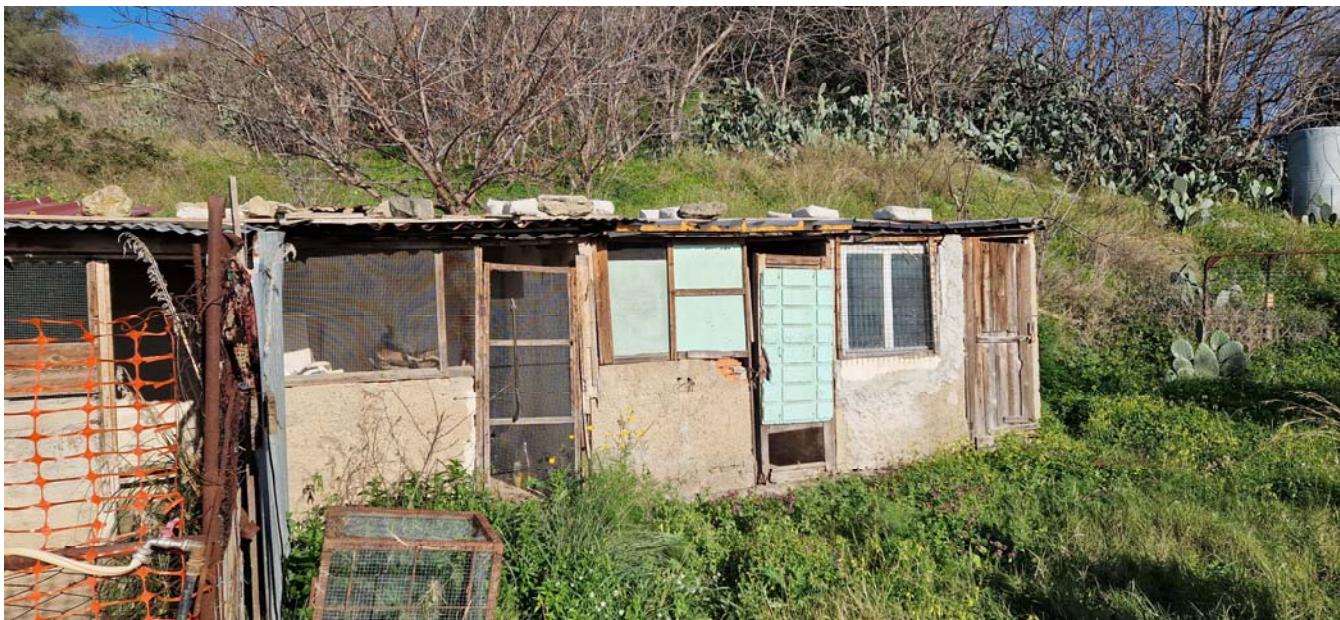
Foto 23: Fabbricato foglio 112 particella 2275

Trattasi di un corpo di fabbrica in pessimo stato di conservazione. Il predetto immobile risulta costituito da vari ambienti dei quali uno senza copertura e gli altri, realizzati con struttura precaria con copertura in parte in eternit, in parte in coibentato, in parte in lamiera, utilizzati come pollaio. Trattasi di unità nelle quali non è possibile definire alcuna tipologia strutturale in quanto buona parte sono stati creati con la realizzazione di pareti in laterizi senza alcuna parte strutturale. Per quanto sopra si ritiene che il bene sia stato realizzato senza alcuna autorizzazione edilizia e sismica e pertanto debba essere demolito. Sarà, pertanto, trattato come terreno.

Sono state rilevate le seguenti difformità: Trattasi di terreni con annessi 5 unità collabenti. Le unità censite con il numero di particella 2275 e 2278 sono vere e proprie baracche senza alcuna tipologia strutturale e pertanto realizzate senza alcuna autorizzazione edilizia e sismica. Si ritiene, pertanto che debbano essere demolite (normativa di riferimento: DPR 380/2001)

Le difformità sono regolarizzabili mediante: Mediante la demolizione delle unità censite con i numeri 2275 e 2278

- Demolizione delle unità particelle 2275 e 2278: €.2.000,00
