TRIBUNALE ORDINARIO - MESSINA

ESPROPRIAZIONI IMMOBILIARI

123/2023

CONSULENZA ESTIMATIVA GIUDIZIARIA

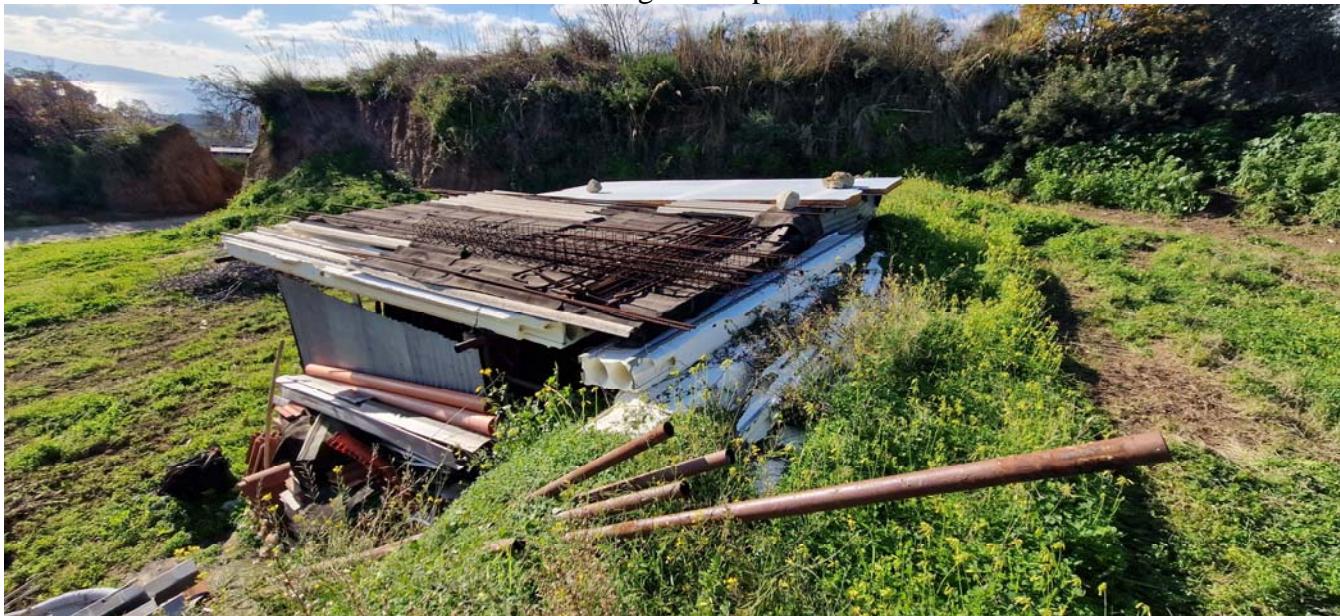
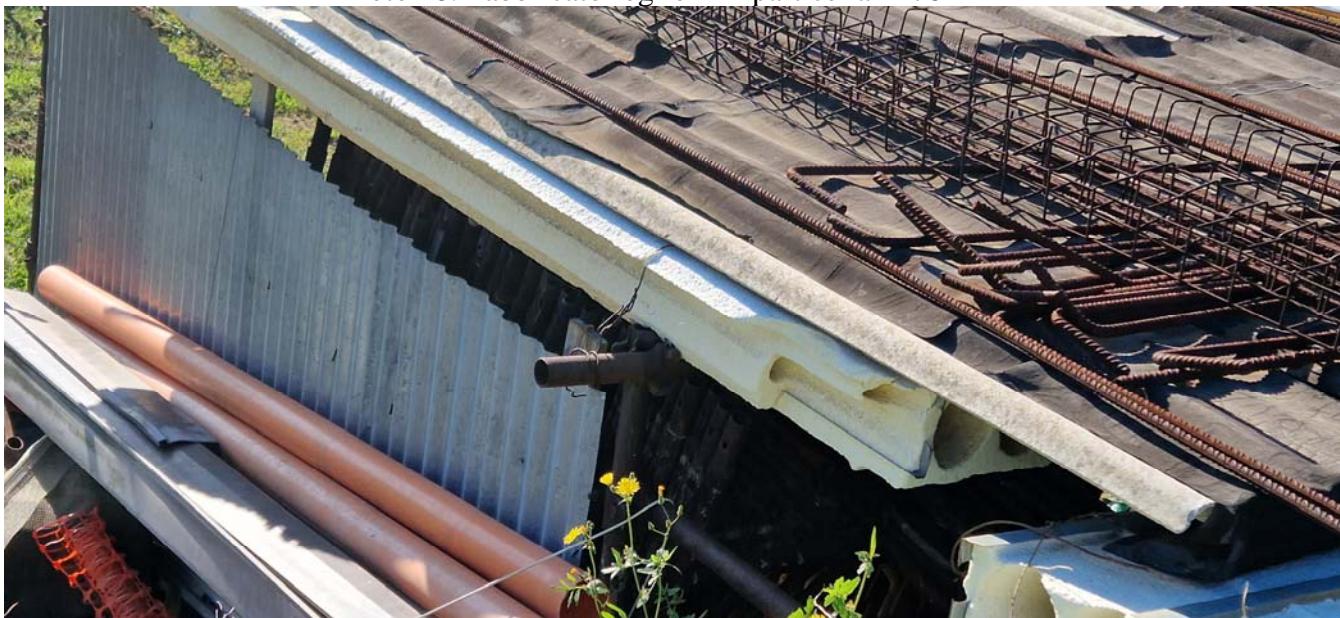
Foto 28: Fabbricato foglio 112 particella 2278

Trattesi di un corpo di fabbrica in pessimo stato di conservazione. Il predetto immobile risulta costituito da un unico ambiente con struttura precaria e copertura in parte in eternit, in parte in coibentato, in parte in lamiera. L'immobile è utilizzato per deposito di materiale edile ed infatti al momento del sopralluogo è stata accertata la presenza di ponteggi edili. Non avendo riscontrato la struttura portante del corpo di fabbrica si ritiene che lo stesso sia stato realizzato senza alcuna autorizzazione edilizia e sismica e pertanto debba essere demolito.

Sono state rilevate le seguenti difformità: Trattasi di terreni con annessi 5 unità collabenti. Le unità censite con il numero di particella 2275 e 2278 sono vere e proprie baracche senza alcuna tipologia strutturale e pertanto realizzate senza alcuna autorizzazione edilizia e sismica. Si ritiene, pertanto che debbano essere demolite (normativa di riferimento: DPR 380/2001)

Le difformità sono regolarizzabili mediante: Mediante la demolizione delle unità censite con i numeri 2275 e 2278

- Demolizione delle unità particelle 2275 e 2278: €.2.000,00

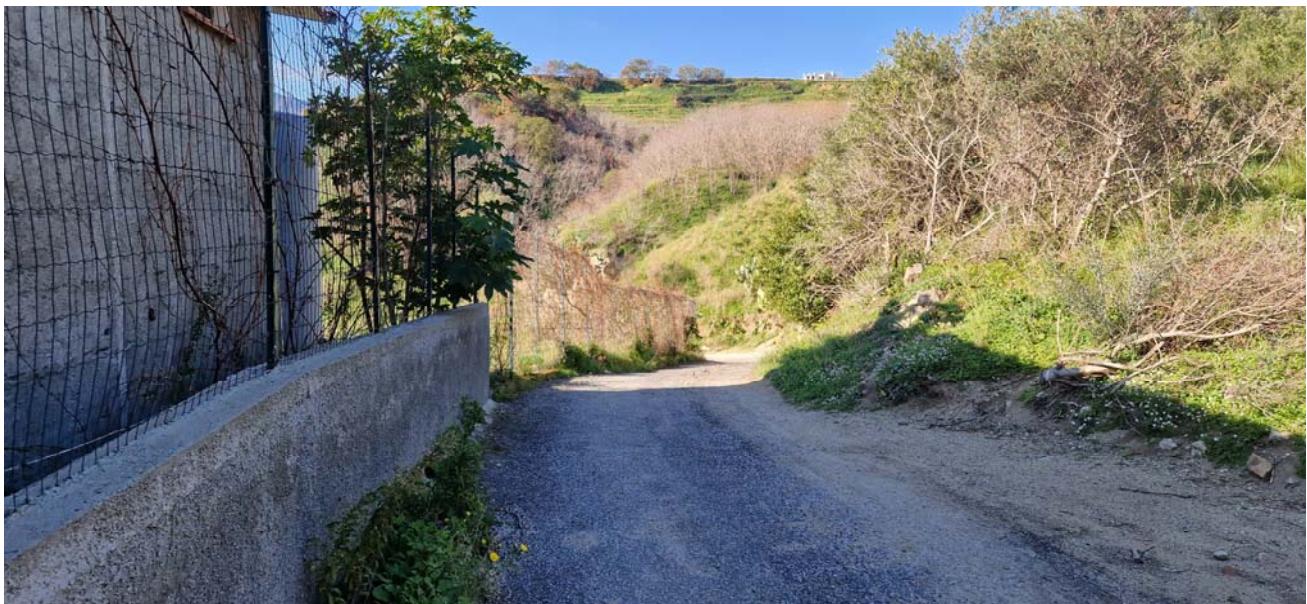
Foto 30: Terreno particella 2353 che collega il terreno alla Via San Corrado.

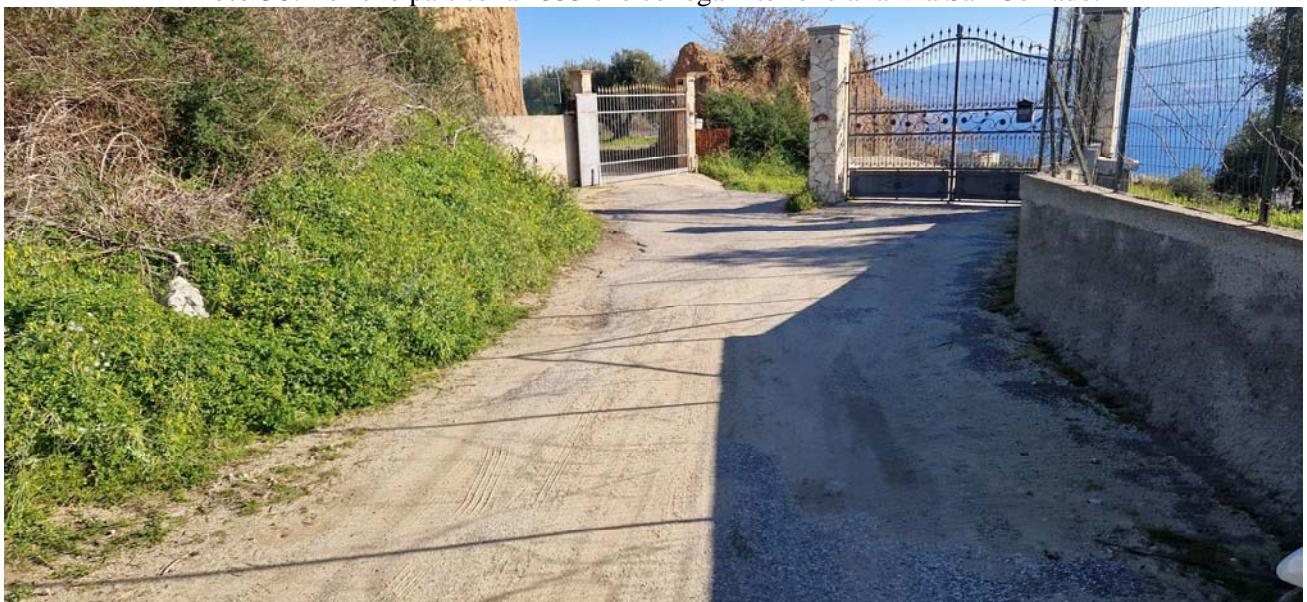
Foto 31: Ingresso al terreno di altre ditte che utilizzano la stradina particella 2353.

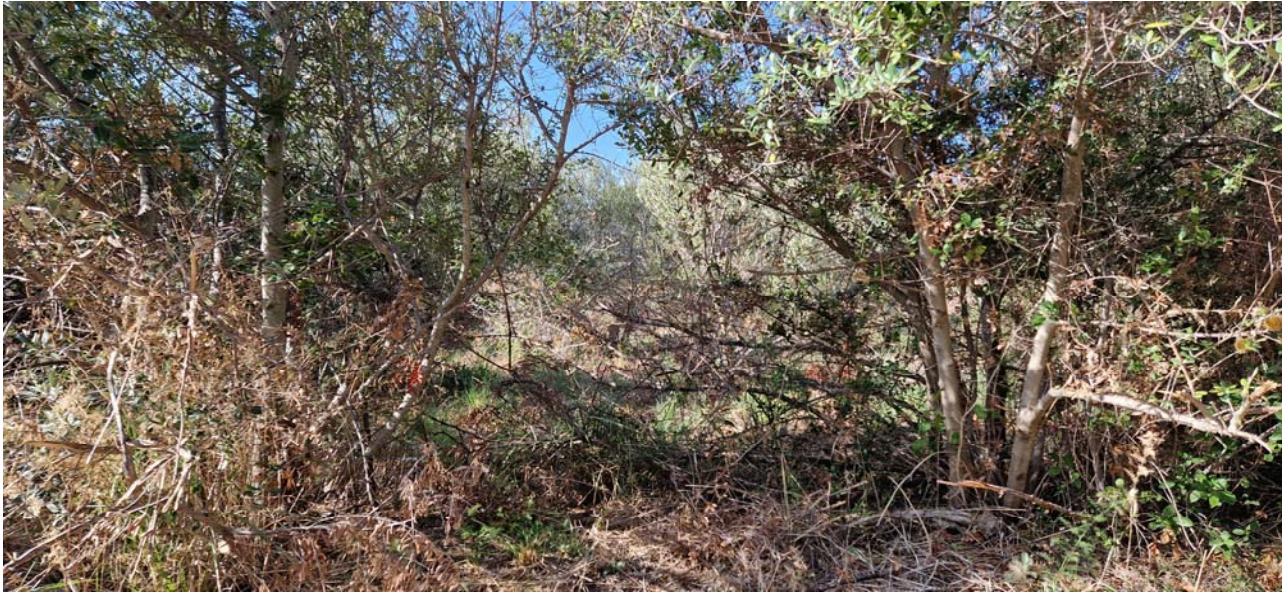
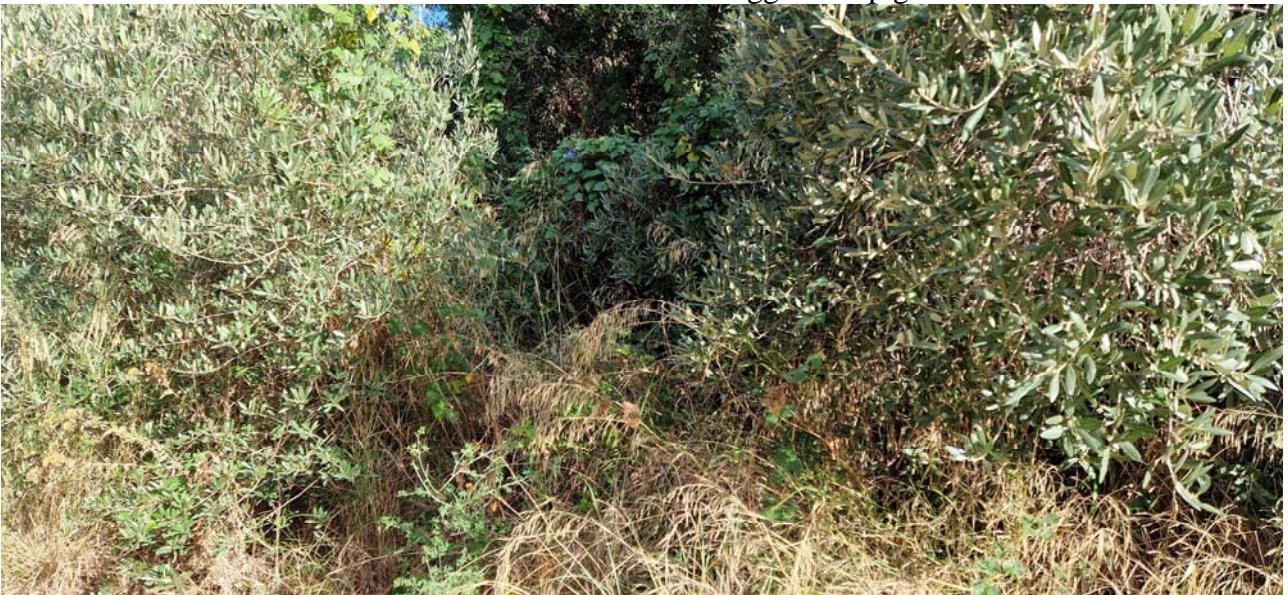
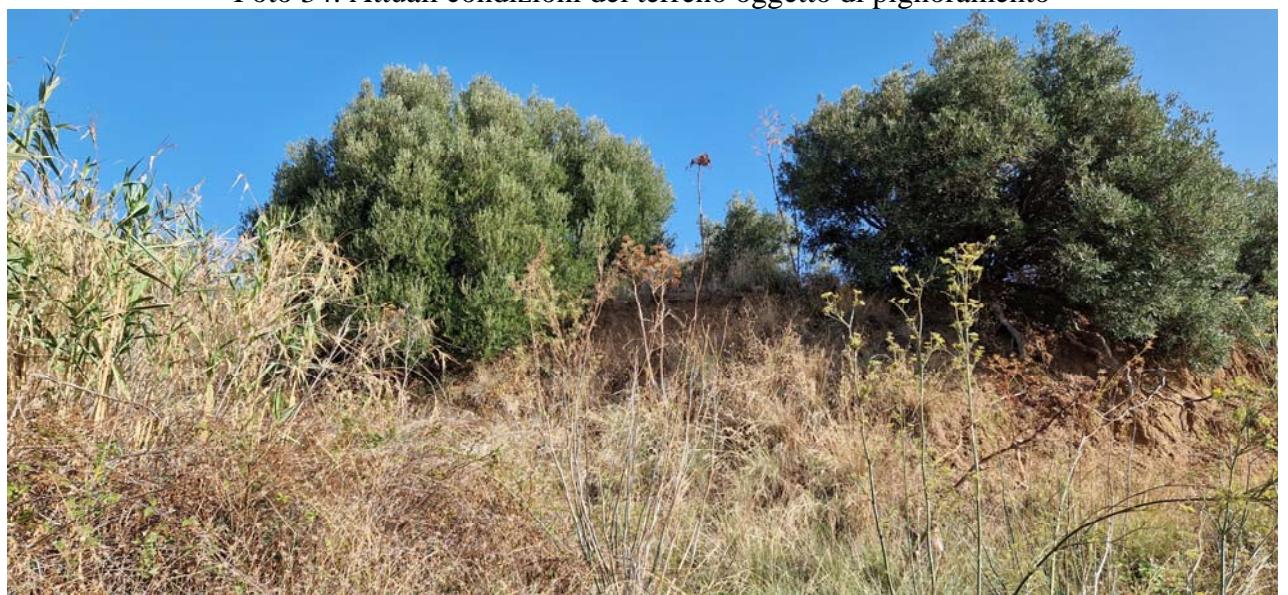
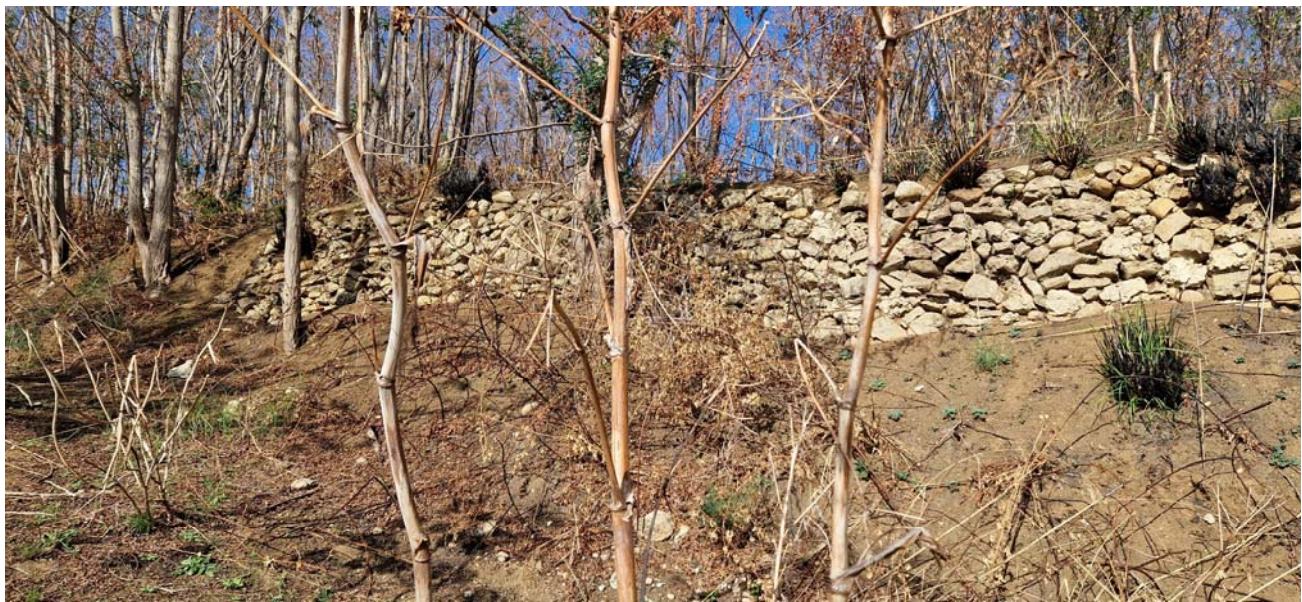
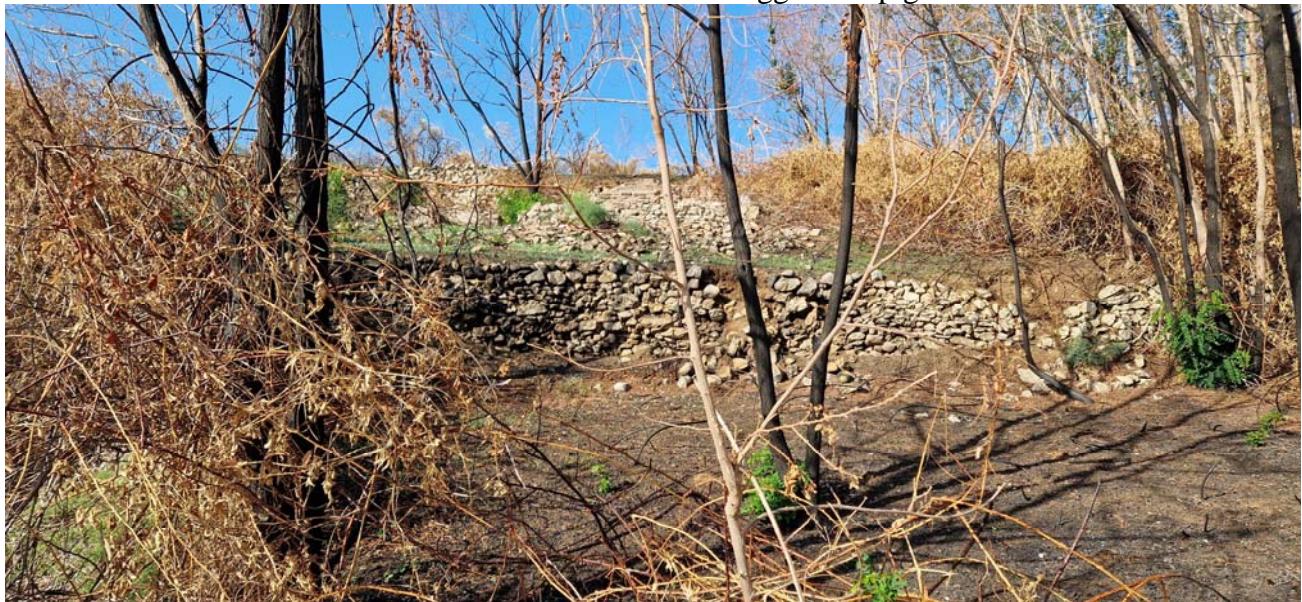
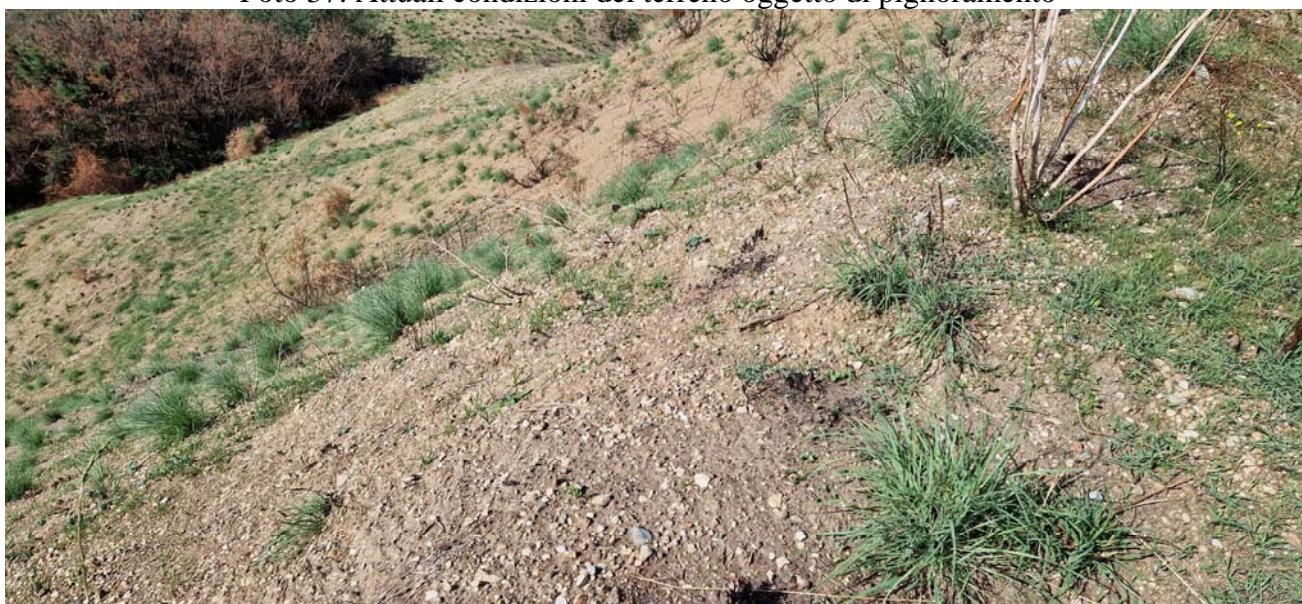
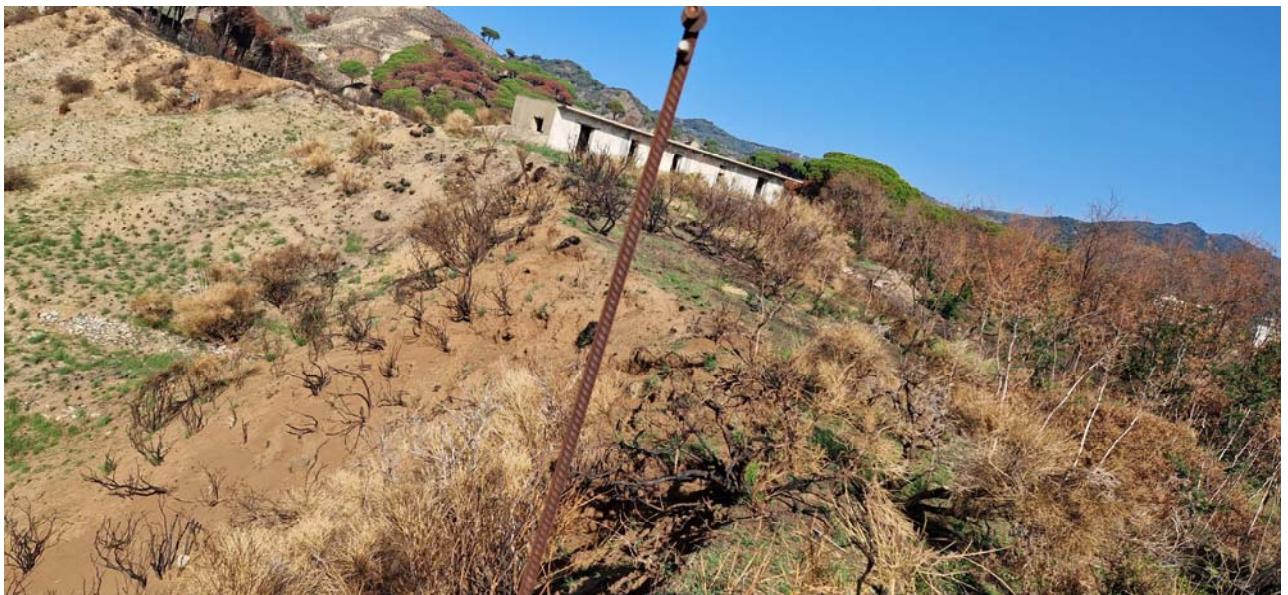
Trattasi di un terreno in parte pianeggiante, in parte in medio acclivio ed in parte in forte acclivio, L'accesso, attraverso un cancello con rete metallica, avviene dalla particella 2353 (strada utilizzata anche da proprietari di altri lotti) che collega il predetto terreno alla strada comunale San Corrado . Sul fondo è presente una vasca di raccolta acqua identificata con la particella 2273 al momento del sopralluogo completamente vuota. Sul terreno è stata accertata esclusivamente vegetazione di tipo spontanea.

Foto 33: Attuali condizioni del terreno oggetto di pignoramento.

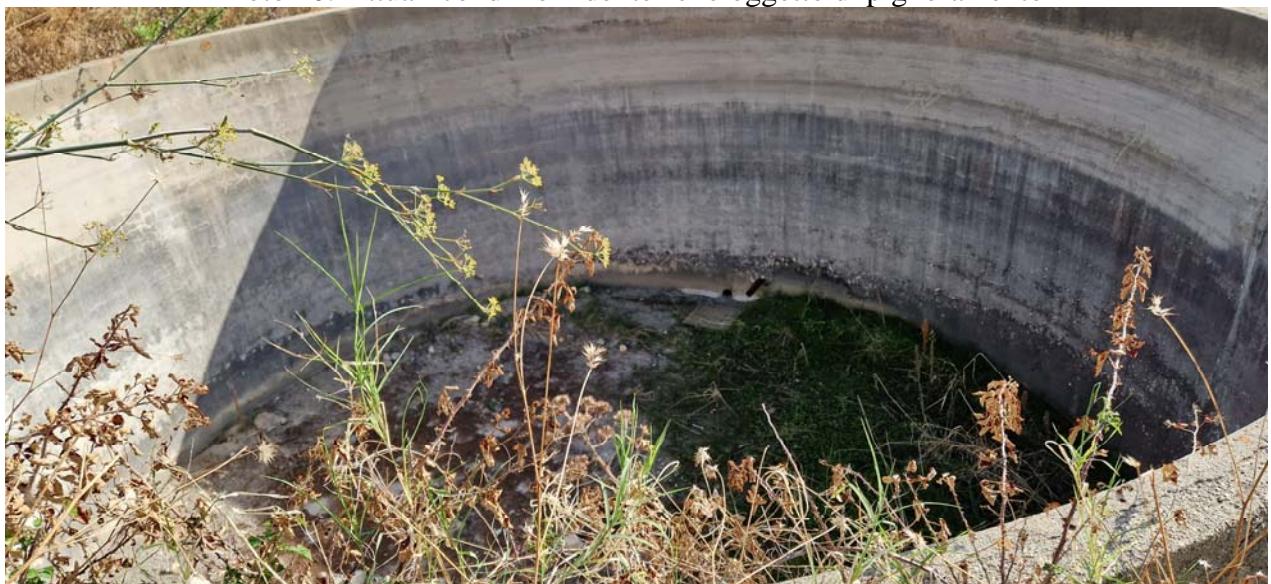
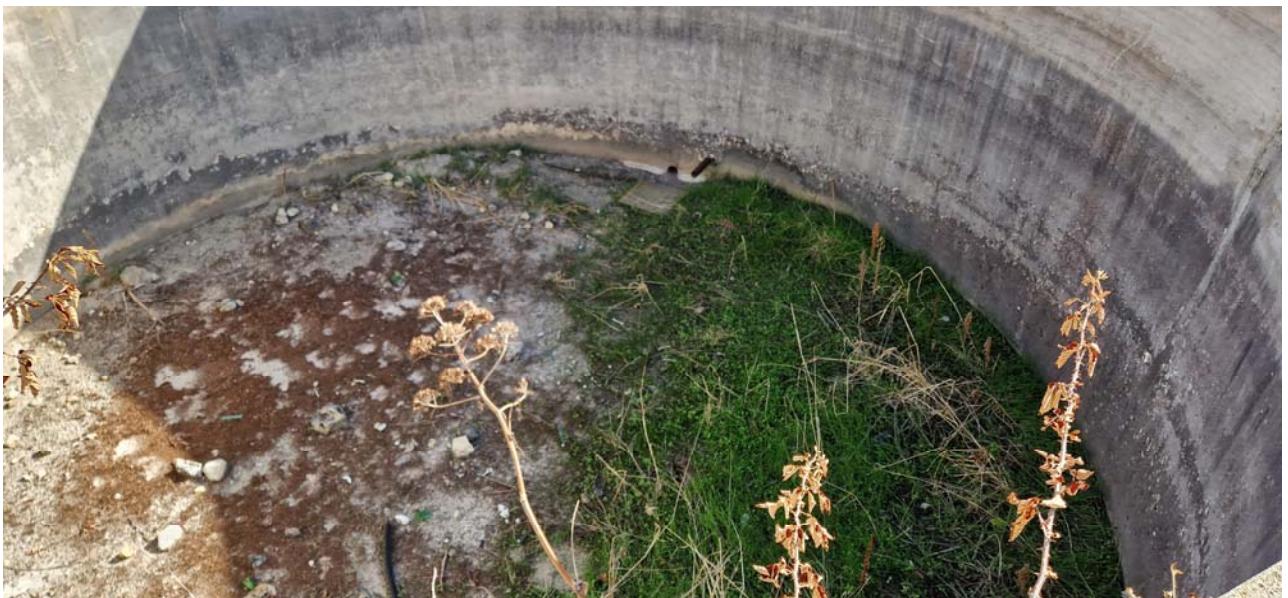
Foto 41: Vasca di raccolta acqua particella 2273

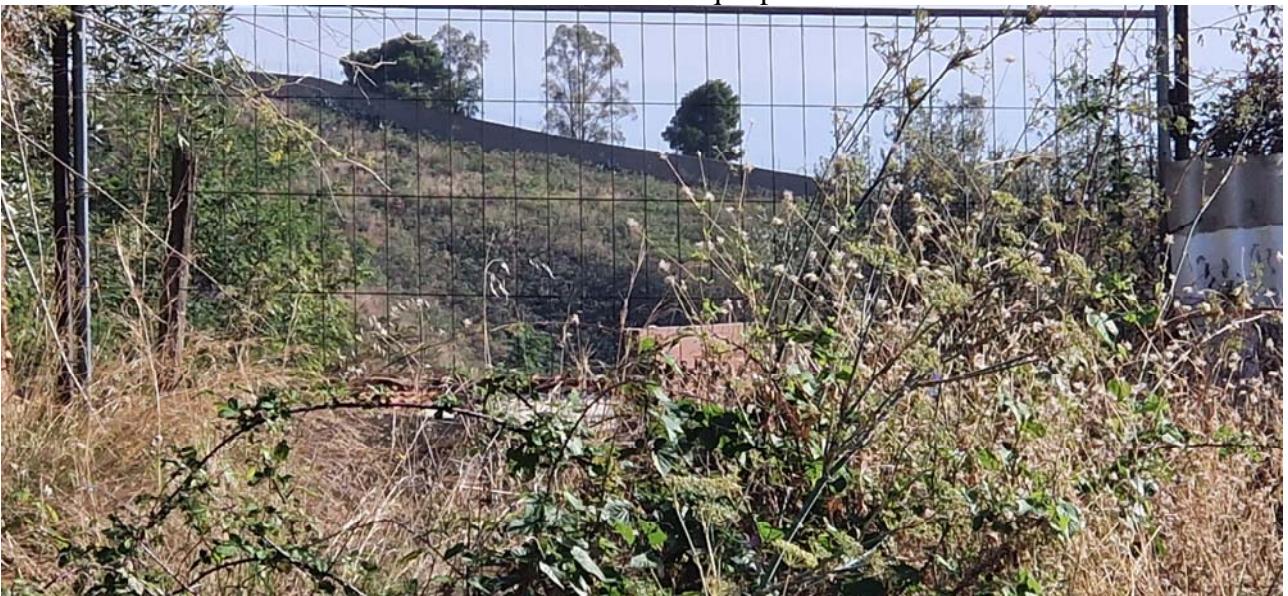
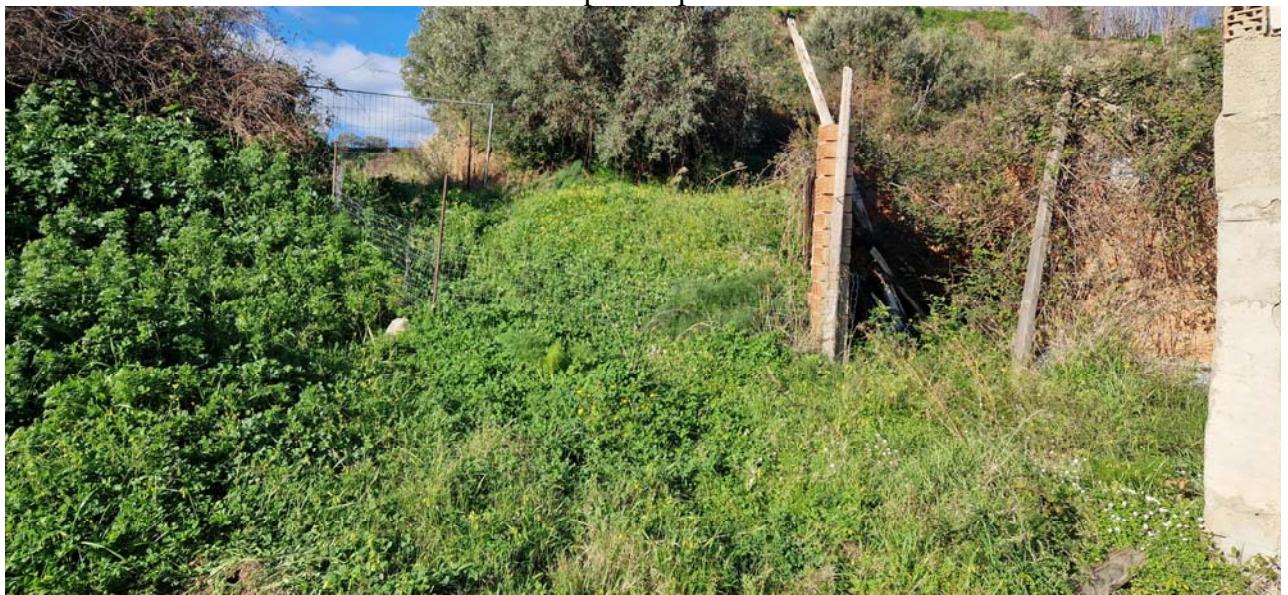
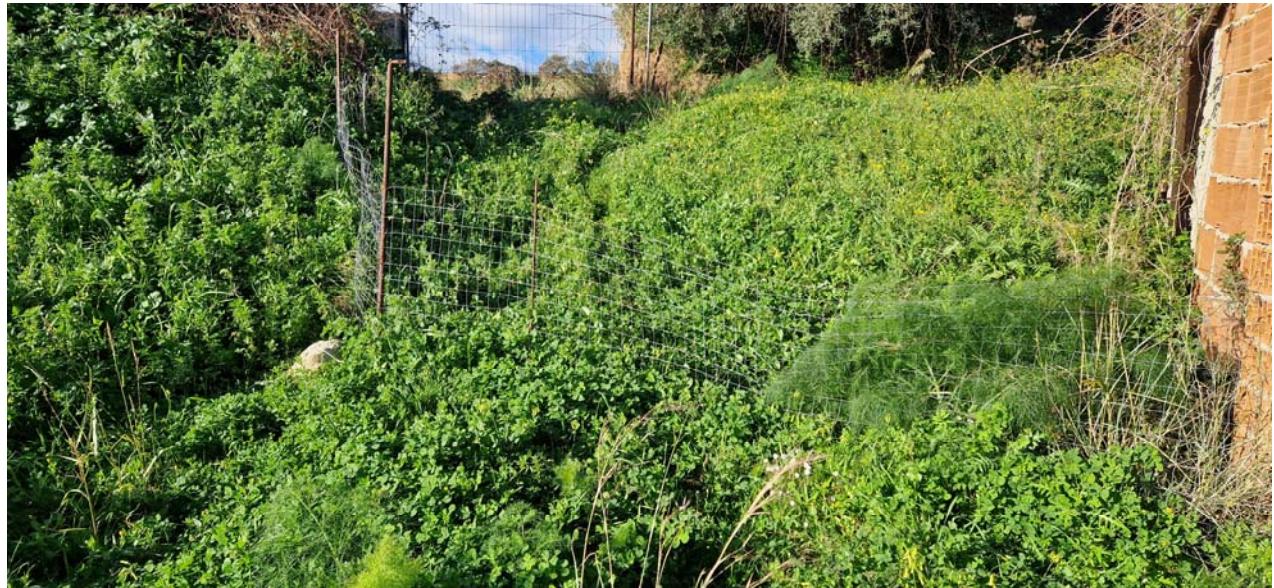
Trattasi di un terreno pianeggiante il cui accesso può avvenire attraverso la particella 2351 ed al momento del sopralluogo era presente una recinzione realizzata con rete e paletti dell'altezza di circa mt 1,00 che lo perimetra parzialmente.

Foto 43: Recinzione che separa la part 2345 dal resto del fondo

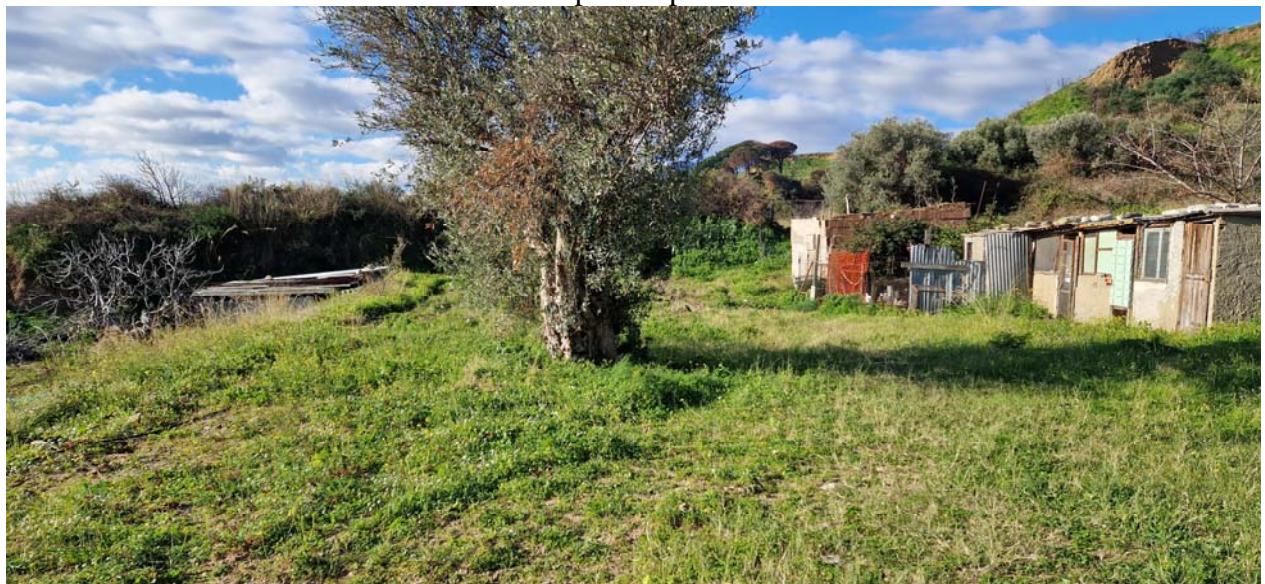
Al momento del sopralluogo il fondo si presentava incolto.

Foto 46: Attuali condizioni del terreno oggetto di pignoramento part 2345
