# TRIBUNALE ORDINARIO - MESSINA

**181/2019**

## **CONSULENZA ESTIMATIVA GIUDIZIARIA**

# LOTTO 1

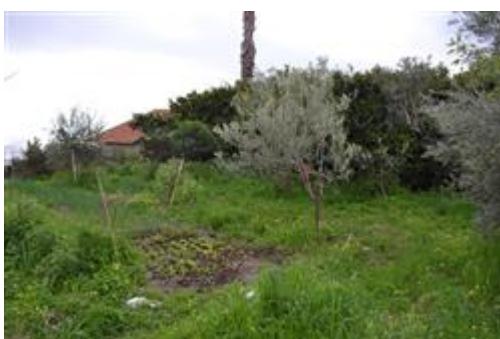
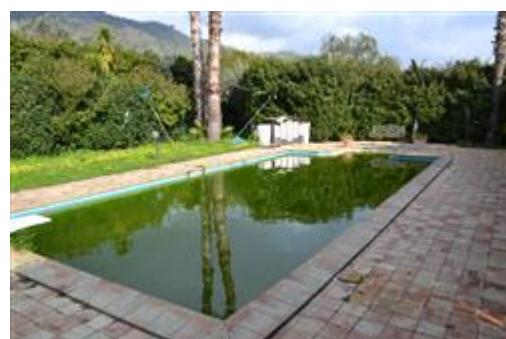
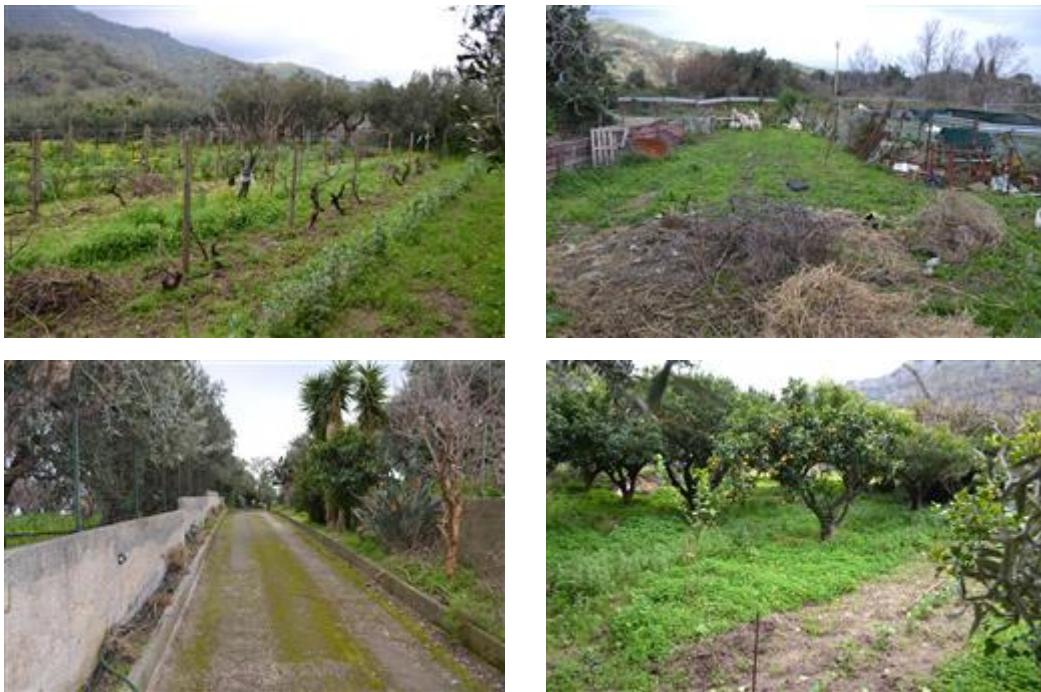
Il terreno non ha una forma regolare, una orografia pianeggiante, la tessitura è costituita prevalentemente da terra agricola. Non sono presenti sistemazioni agrarie e sistemi irrigui. Le strade interne presenti sono carrabili ed in cemento. Le colture in atto sono: arboree, alberi di ulivo, di agrumi e di olive; inoltre è presente un piccolo vigneto. In una porzione di terreno, nella parte sud-est, è presente una piscina di dimensioni 10,40x5,20 m e profondità pari a 1,50 m. Nel terreno sono presenti una piccola porcilaia e un vano tecnico a servizio della piscina. Al terreno agricolo si accede attraverso una strada carrabile di contrada Croce (Foto 3-4-5).

Il terreno presenta una forma regolare, un'orografia pianeggiante, una tessitura prevalente terra agricola, i seguenti sistemi irrigui: Non sono presenti sistemi irrigui. L'acqua per l'irrigazione viene prelevata dal pozzo ricadente in una particella adiacente non oggetto di pignoramento., sono state rilevate le seguenti colture erbacee: non presenti ,arboree: arboree, alberi di ulivo, di agrumi e di olive, vigna. ,

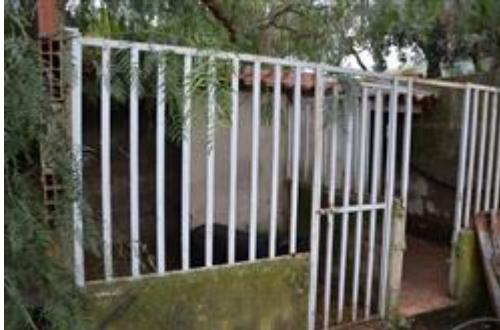
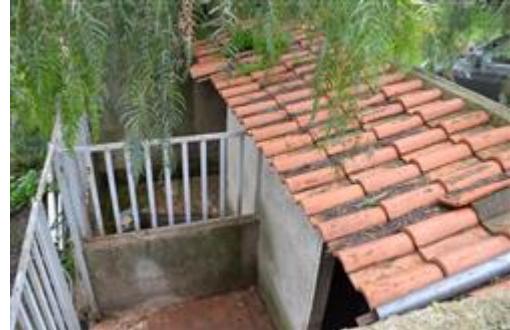
**ricovero animali.** Trattandosi di un piccolo vano di superficie inferiore a 8,00 mq non è necessario catastarlo.

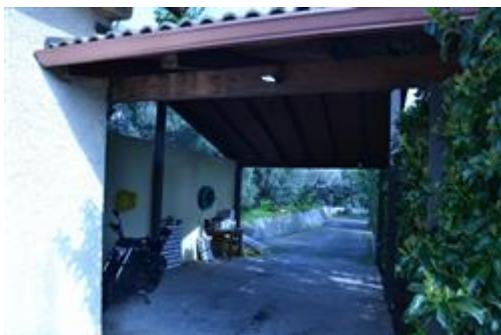
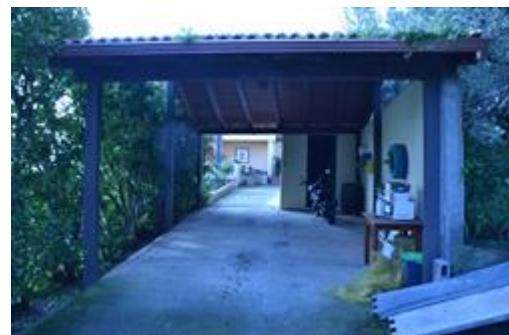
La tettoia ha struttura portante in acciaio, struttura di copertura in legno e manto in tegole (vedi foto 21 e 22). La superficie coperta è pari a 40,00 mq. Altezza netta interna 4,00 m in colmo e 2,95 m in gronda. La tettoia, aperta su tre lati, è in discrete condizioni. All'unità immobiliare si accede attraverso una strada carrabile di contrada Croce (Foto 3-4-5).

Si fa presente che la tettoia è abusiva in quanto realizzata senza le autorizzazioni previste dalla normativa vigente. Trattandosi di tettoia è esente dall'obbligo di dotazione dell'A.P.E. in quanto

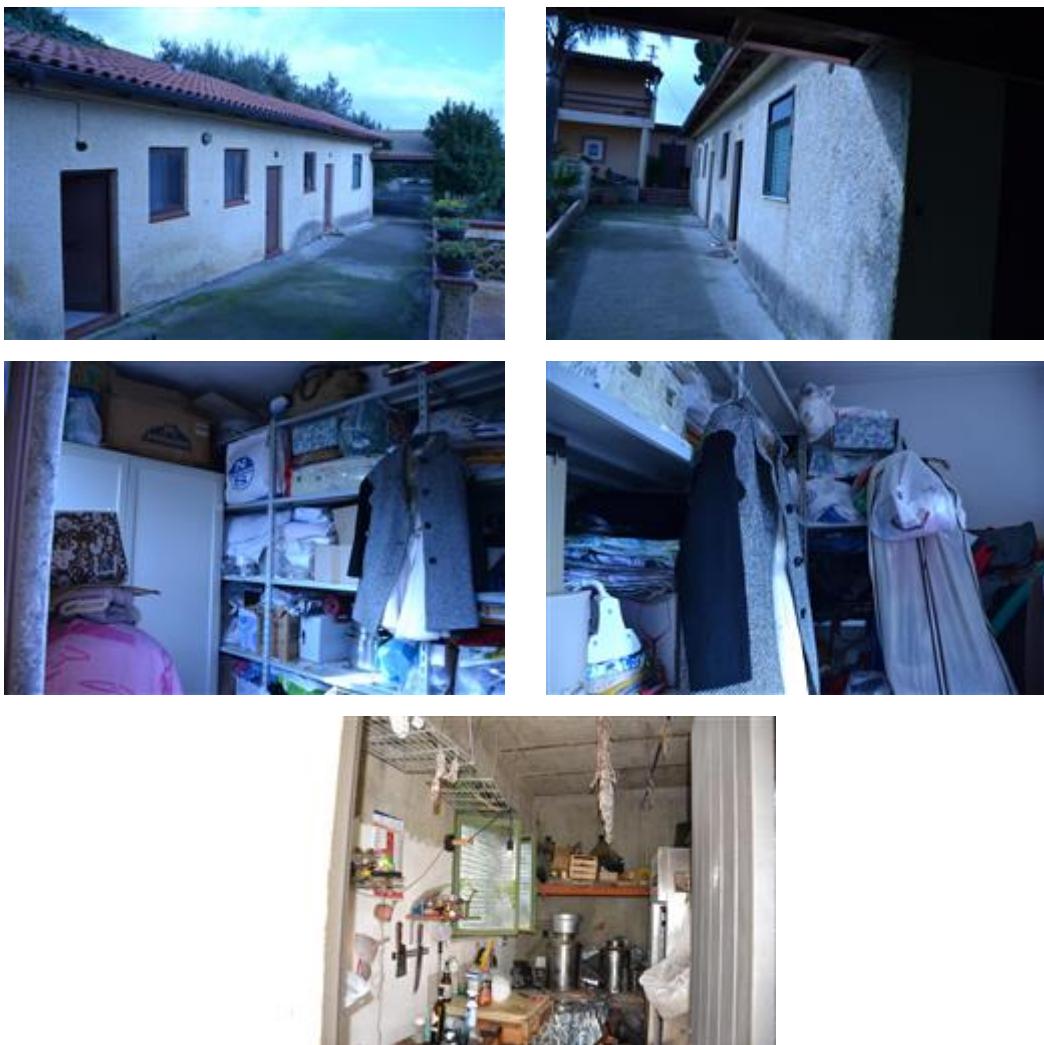
I n° 4 vani adibiti a deposito sono in buono stato, in particolare n° 3 hanno altezza pari a 2,95 ed uno pari a 3,20 m. La struttura portante è in cemento armato, costituita da travi e pilastri, i solai sono in travetti in c.a. e laterizi. Si fa presente che al momento sono alimentati da corrente elettrica prelevata dal quadro presente in una particella che non risulta essere pignorata; pertanto si dovrà provvedere a chiedere ad Enel l'installazione di un nuovo contatore. Al primo vano posto a nord del fabbricato si accede dalla particella 2385 oggetto di pignoramento mentre ai restanti tre vani si accede dalla particella 2267, non oggetto di pignoramento. Risulta necessario realizzare una servitù di passaggio carrabile sulla particella 2267 per poter accedere ai vani deposito.

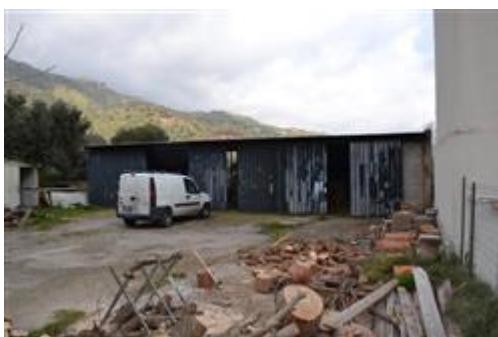
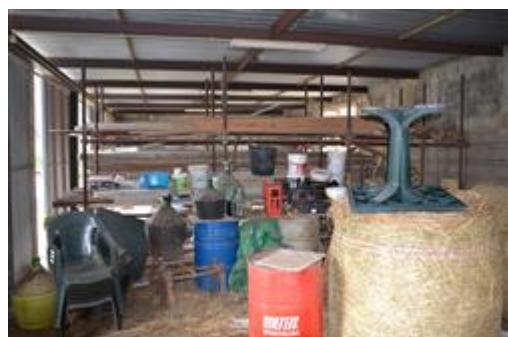
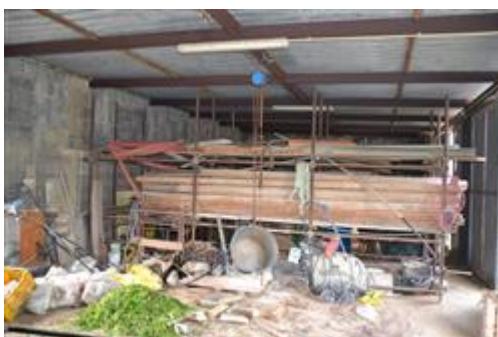
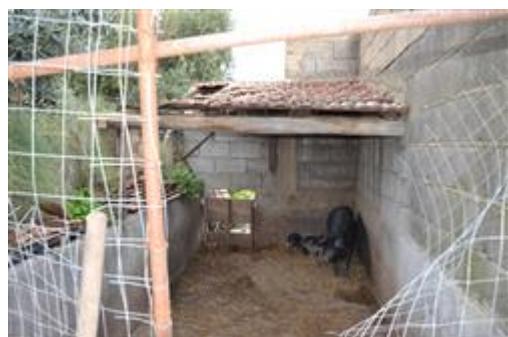
Il fabbricato è ad una elevazione fuori terra ed è adibito a deposito (vedi foto da 9 a 13). La superficie lorda complessiva è pari a 142,00 mq. Altezza netta interna 3,35 m in colmo e 3,25 m in gronda. L'immobile è in mediocri condizioni. Dispone di n° 4 accessi (n° 3 sul prospetto sud e n° 1 sul prospetto nord), non ci sono finestre. All'unità immobiliare si accede attraverso una strada carrabile di contrada Croce (Foto 3-4-5).

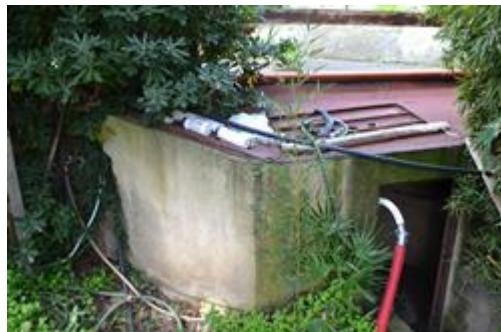
**altro fabbricato**, composto da locale tecnico a servizio della piscina. Trattandosi di un piccolo vano di superficie inferiore a 8,00 mq non è necessario catastarlo.
