# TRIBUNALE ORDINARIO - MESSINA

### 135/2020

## CONSULENZA ESTIMATIVA GIUDIZIARIA

## LOTTO 2

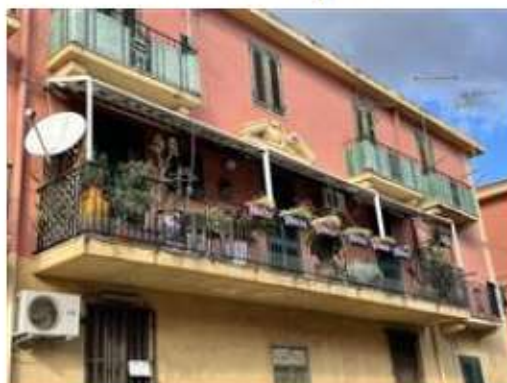
Balcone su Via Reggio Calabria

| <i>balconi:</i> L'intonaco dell'intradosso del balcone su Via Reggio Calabria risulta ammalorato | al di sotto della media | ★ ★ ★ ★ ★ ★ ★ ★ ★ ★ |

Per rendere nuovamente indipendente l'unità occorre chiudere il varco di collegamento con l'unità adiacente, creare una separazione nel balcone su Via Reggio Calabria (che si estende sul fronte dell'attuale appartamento) e ripristinare il varco d'accesso originario dal vano scala, oltre il necessario per rendere indipendenti gli impianti esistenti.

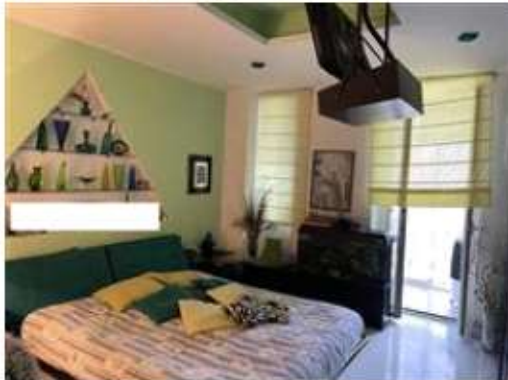
Camera con affaccio sulla corte interna

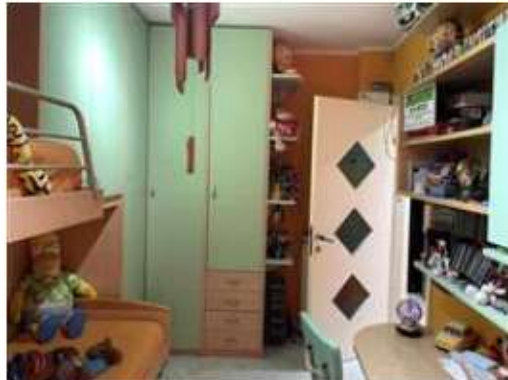
Camera con affaccio su Via Reggio Calabria

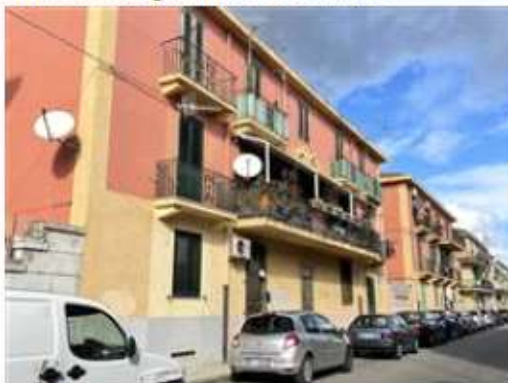
L'isolato si presenta in sufficiente stato di manutenzione; diversi interventi, spesso eseguiti in assenza delle necessarie autorizzazioni, hanno parzialmente modificato le facciate originarie.

Fronte del fabbricato su Via Reggio Calabria

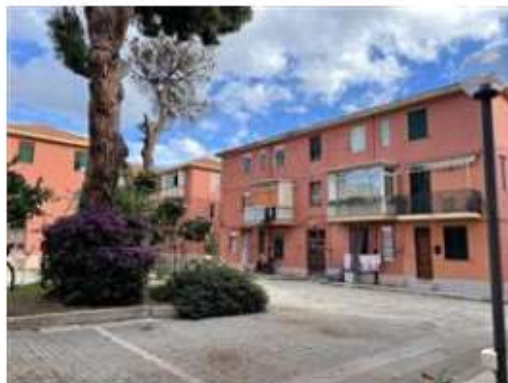
Vista del fabbricato e della corte interna all'isolato
