TRIBUNALE DI PALERMO
Sezione VI Civile – Esecuzioni Immobiliari
ESECUZIONE N. 72/2022 R.G. Es.

PERIZIA PUBBLICITA'

Palermo, 04/10/2023

IMMOBILE DI PIENA PROPRIETÀ [REDACTED]
[REDACTED] SITO IN PALERMO, VIA SCIUTI N.124, PIANO 3°, INDIVIDUATO AL NCEU DI
PALERMO AL FOGLIO 43, PARTICELLA 698, SUB. 47, ZONA CENS. 3, CATEGORIA A/2.

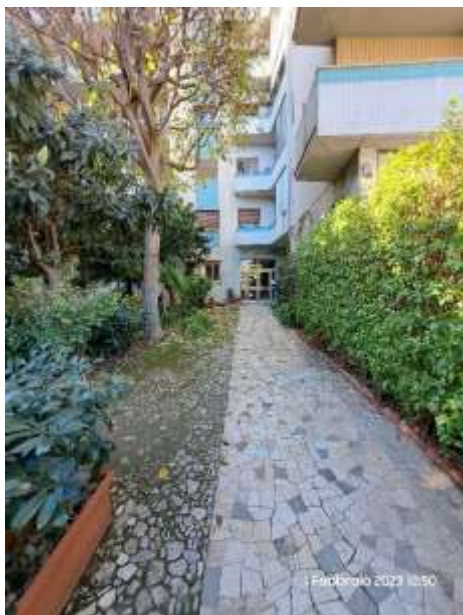
**Patio condominiale**

Il civico 124, raggiungibile con l'attraversamento di un patio condominiale, è dotato di un elegante androne/portineria servito da n.2 ascensori per il collegamento ai piani superiori.

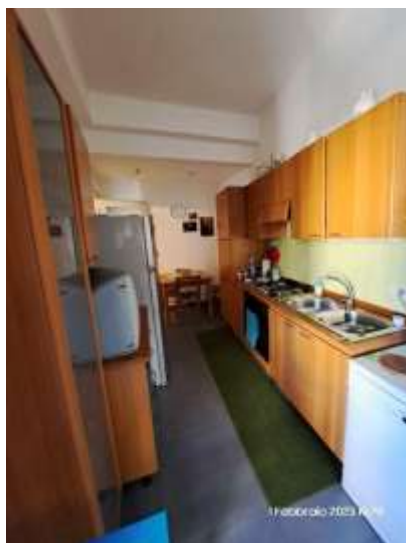
**Cucina**

Le finiture interne sono di tipo standard dell'epoca, ad esclusione di cucina e di un servizio w.c., di più recente fattura: pavimenti e rivestimenti in segato di marmo e gres porcellanato, pareti rifinite con idropittura, porte in legno tamburate a vetri, infissi esterni in alluminio e vetro con serranda.

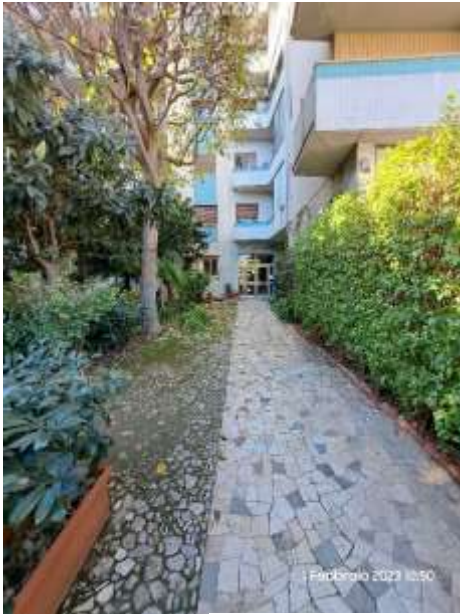
**Patio condominiale**

Il civico 124, raggiungibile con l'attraversamento di un patio condominiale, è dotato di un elegante androne/portineria servito da n.2 ascensori per il collegamento ai piani superiori.
