**RELAZIONE DI STIMA IMMOBILIARE**

**ESECUZIONE N° 188/2022 R.G.**

**LOTTO UNICO**

**2. Individuazione e descrizione del bene** pag.7

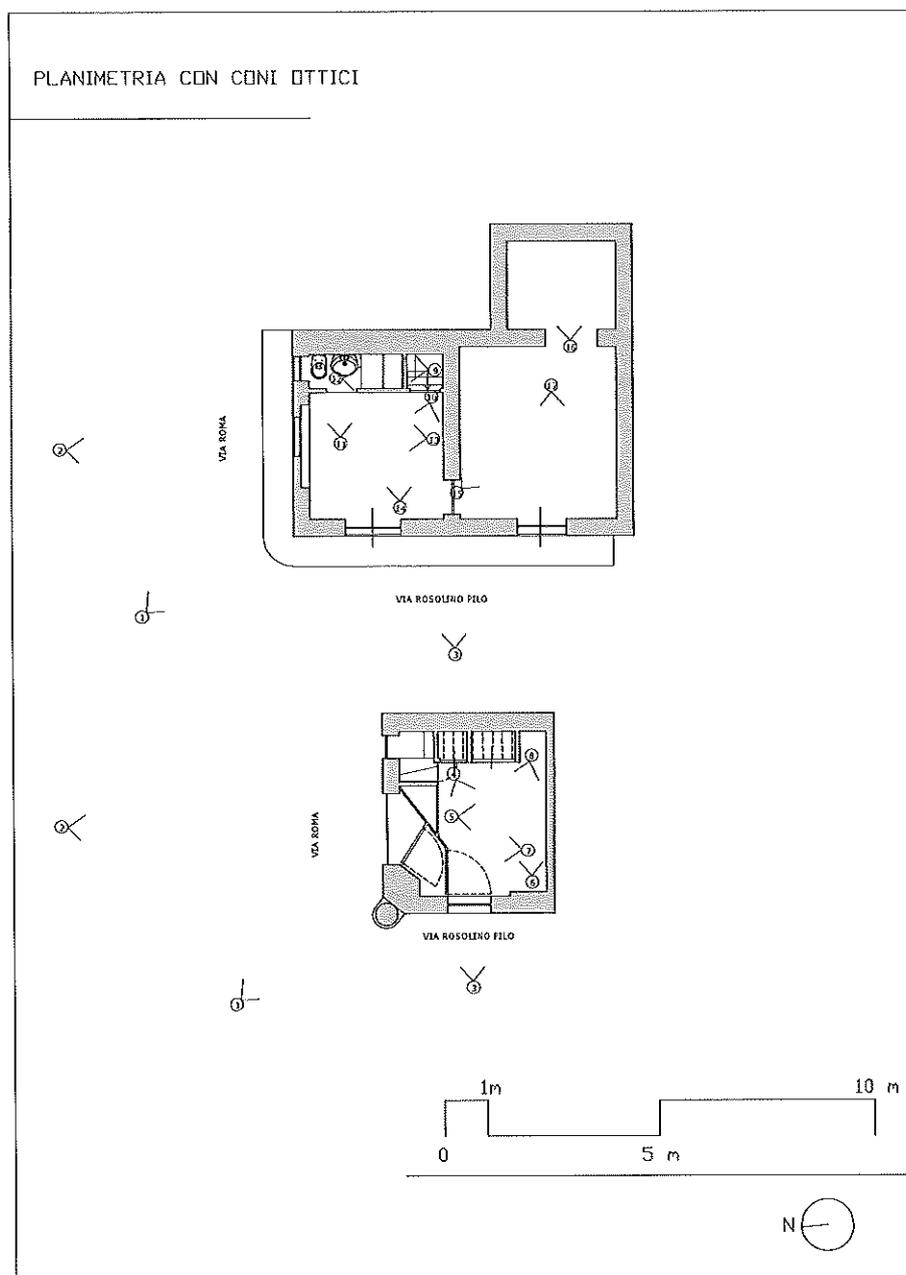
Al fine di una migliore comprensione di quanto sopra descritto si allega la planimetria con i coni ottici, la relativa documentazione fotografica e la tabella con le superfici utili dei singoli ambienti.

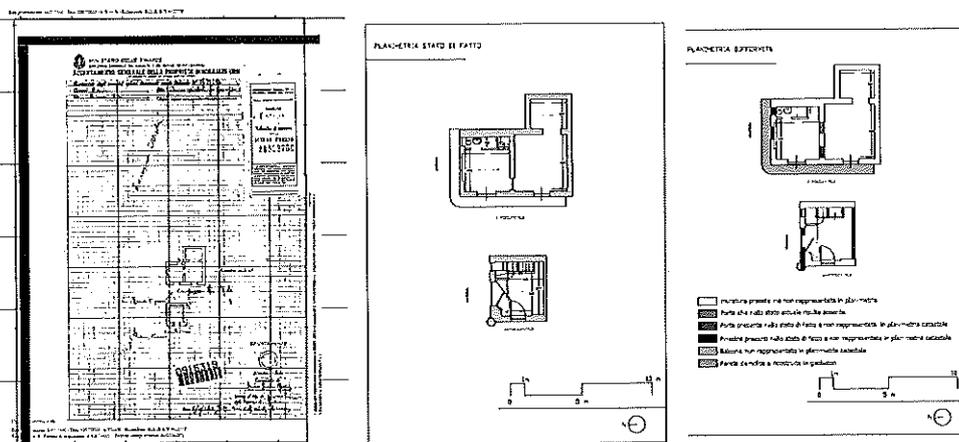
Durante le operazioni peritali si è riscontrata una diversa distribuzione degli spazi interni rispetto a quanto graficizzato nella planimetria catastale, in particolare la scrivente ha rilevato le seguenti difformità:

- la presenza di alcune finestre non graficizzate sul prospetto nord;
- la presenza di una scala di collegamento tra il piano terra e il piano primo;
- un balcone e un w.c. al piano primo anch'essi non rappresentati;
- la diversa posizione di una porta interna, sempre al piano primo.

Si evidenzia, tuttavia, che la planimetria, risalente agli anni '40, riporta la dicitura: "*Errata rappresentazione*". Al fine di aggiornare il grafico depositato al Catasto, sarà opportuno presentare un DOCFA, per tale pratica si stima un costo di circa 600,00 € comprensivo delle spese tecniche. Per una migliore comprensione di quanto sopra scritto si allega la planimetria catastale e la planimetria dello stato di fatto e lo schema delle difformità.

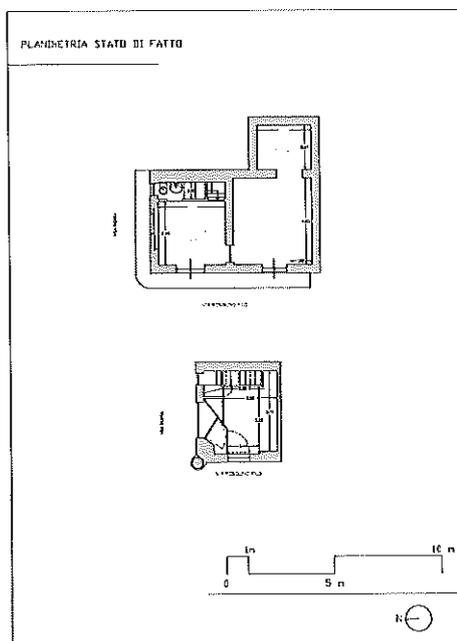
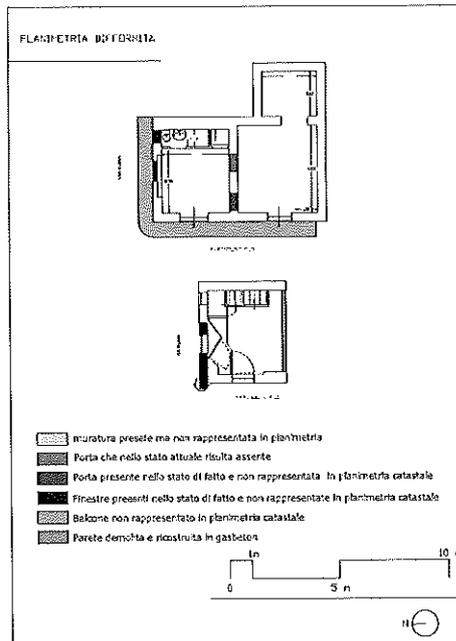
Effettivamente se si visiona la planimetria del piano primo sono indicate due aperture a porta finestre su via Rosolino Pilo ma non è graficizzato alcun balcone, cosa chiaramente impossibile.

Altro elemento rilevante è la mancata rappresentazione della scala interna; poiché piano terra e primo sono un unico immobile non si comprende come si collegavano fra di loro.

Pertanto anche la mancata rappresentazione della scala è da intendersi come un ulteriore errata esposizione grafica.

Alla luce di ciò sembrerebbe che, per quanto si rilevino delle difformità fra la planimetria catastale ed il rilievo eseguito, nulla esclude che detti interventi comunque possano essere stati eseguiti antecedentemente qualsiasi strumento urbanistico che obbligasse l'autorizzazione alla loro esecuzione, con la conclusione che, per la fattura dell'edificio e degli stessi elementi rilevati difformi al catastale, visto anche l'appunto sulla planimetria catastale di errata rappresentazione grafica, sono da intendersi regolari e pertanto nessuna regolarizzazione bisogna richiedere; tuttavia essendo evidente che al piano terra è stato demolito un muro portante e che lo stesso è stato poi ricostruito in altro materiale rispetto l'originale, a scopo cautelativo, si ritiene opportuno prevedere uno studio sull'idoneità sismica dell'immobile (costo 3.000,00 €). Si prevede inoltre un costo di 2.000,00 € per la presentazione della Segnalazione Certificata di Agibilità e un costo di € 600,00 per l'aggiornamento catastale. Si riportano di seguito la planimetria dello stato dei luoghi e lo schema delle discrasie rilevate rispetto la planimetria catastale.
