**TRIBUNALE DI PALERMO
SEZIONE VI CIVILE
ESECUZIONI IMMOBILIARI**

Procedura esecutiva n. 294/2020 R.G.Es.

Relazione di consulenza tecnica di ufficio

Consulente: ing. Alessandro Benigno

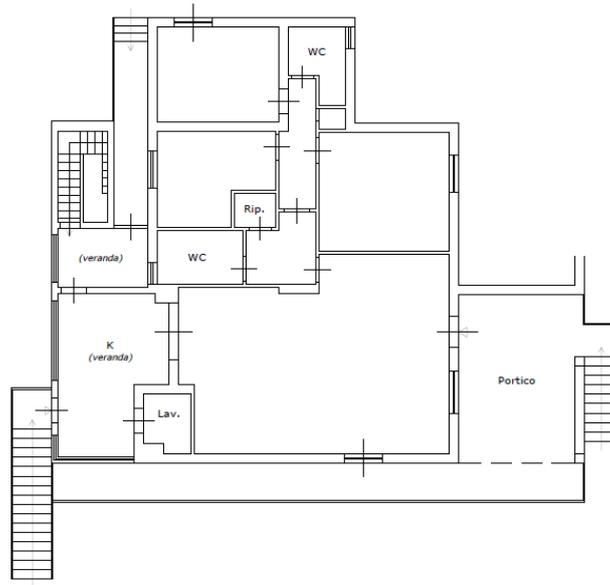
Planimetria di piano terra

Il piano terra (piano principale) dell'immobile presenta pavimentazione in parquet, ad eccezione della cucina, dell'adiacente lavanderia e della veranda che presentano pavimentazione con mattoni di ceramica. Le pareti sono rifinite con intonaco civile per interni e tinteggiatura, ad eccezione della cucina che presenta rivestimento con piastrelle di ceramica nell'area del piano cottura e dei servizi igienici. Quest'ultimi

presentano rivestimento parietale con piastrelle di ceramica smaltate. Le porte interne sono in legno tamburato, ed alcune hanno inserti in vetro, mentre gli infissi esterni sono in legno e vetrocamera, ad eccezione di quelli della cucina e dell'adiacente veranda che sono in alluminio e vetrocamera.

Si riporta di seguito la planimetria dei luoghi (scala non nota) a seguito del rilievo eseguito (la medesima planimetria in scala 1:100 è riportata altresì in allegato 2).

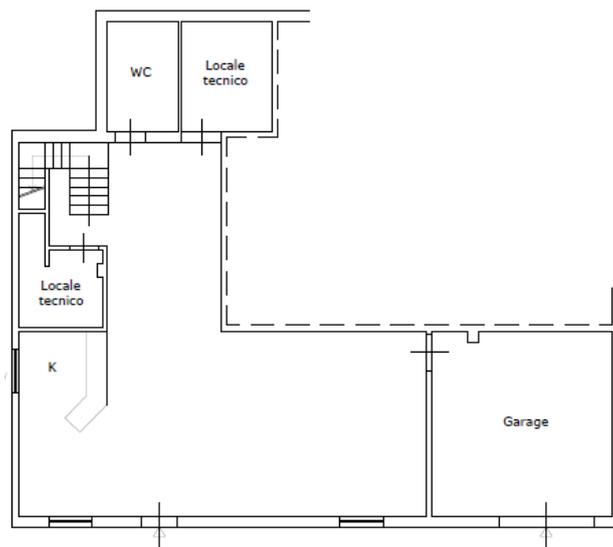
Planimetria di piano seminterrato

Il piano seminterrato dell'immobile invece presenta pavimentazione con mattoni di ceramica, ad eccezione del garage che presenta pavimentazione in battuto cementizio. Le pareti sono rifinite con intonaco civile per interni e tinteggiatura, ad eccezione del servizio igienico che presenta rivestimento parietale con mattoni di ceramica e di una porzione del soggiorno che presenta rivestimento con pannelli in legno. Si è altresì riscontrato che il garage si presenta privo di finitura e tinteggiatura, mentre i due locali tecnici si presentano allo stato grezzo.

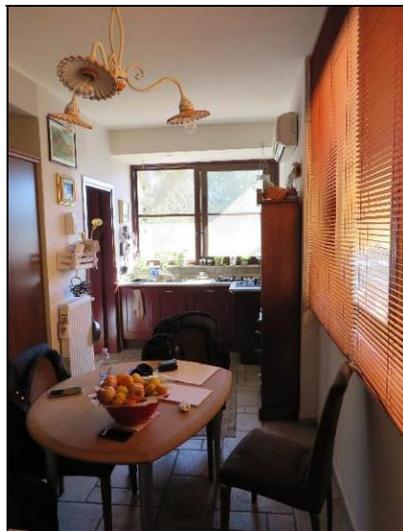
Cucina realizzata nella veranda

In merito alle verande già realizzate (di fatto una veranda unica divisa da un tramezzo), una volta rimossa la predetta cucina ed il tramezzo divisorio tra le due verande, sarà possibile procedere alla regolarizzazione applicando l'art. 20 della L.R. n. 4/2003, che prevede la regolarizzazione di strutture precarie mediante la redazione, da parte di un tecnico abilitato (previa acquisizione del parere positivo della Soprintendenza, in quanto l'aera è sottoposta a vincolo paesaggistico), di una comunicazione che asseveri che le opere rispettino le norme di sicurezza e le norme urbanistiche, nonché quelle igienico-sanitarie vigenti, ed inoltre un versamento a favore del comune dell'importo di € 25,00 per ogni metro quadro di superficie sottoposta a copertura con struttura precaria, oltre diritti di istruttoria. Per la veranda in questione si stima quindi che occorrerà un versamento di € 600,00 (25,00 €/mq x 24,00 mq), oltre i diritti di istruttoria pari ad € 150,00 e spese per le competenze tecniche del professionista valutabili in complessivi € 750,00.

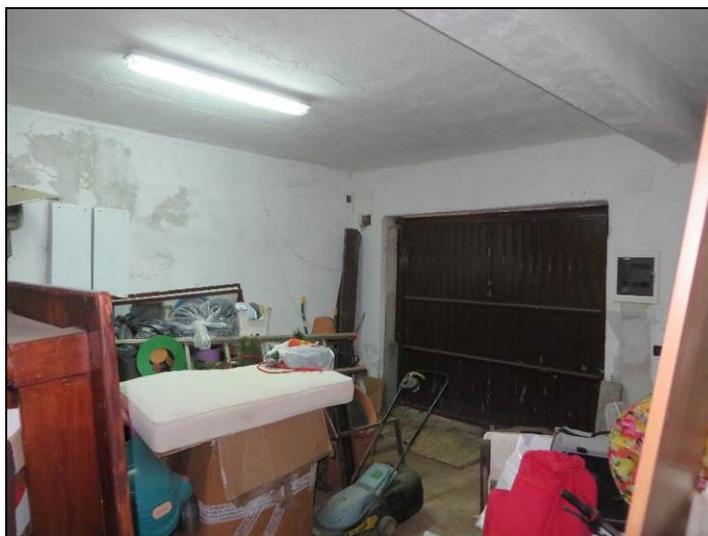
Interno del garage

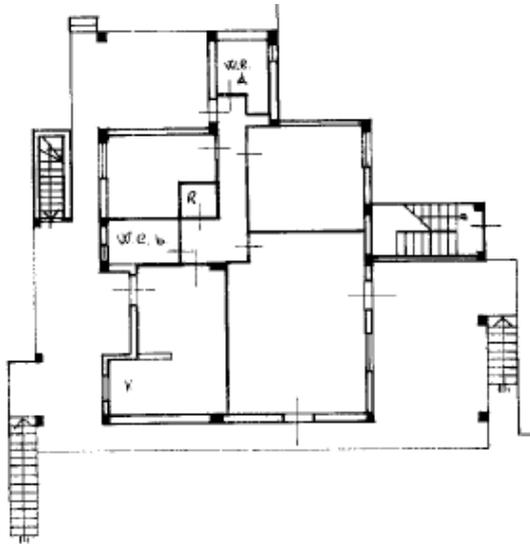
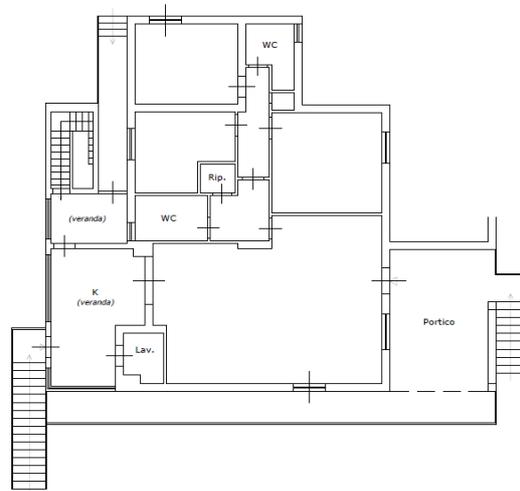
Alla data del sopralluogo l'immobile si presentava, in generale, difforme rispetto a quanto rappresentato nella relativa planimetria catastale. Si è riscontrato, in particolare, al piano terra la realizzazione dell'ampliamento di una camera da letto, la realizzazione di una veranda con modifica della destinazione d'uso (presenza di cucina che non può essere presente nella veranda), nonché opere di diversa distribuzione interna. Anche al piano seminterrato si è riscontrata la realizzazione di opere di diversa distribuzione interna, quale la realizzazione del garage mediante divisione del più ampio vano oggi adibito a soggiorno. Si rileva inoltre che sempre nel seminterrato è presente una cucina in muratura, che modifica la destinazione d'uso dello stesso (locale non abitabile).

*Estratto della planimetria catastale
(piano terra)*

*Planimetria dei luoghi
(piano terra)*

Per l'aggiornamento della planimetria catastale, tenuto conto di quanto indicato al § 5.3, è invece necessario procedere alla presentazione di un DOCFA con pagamento,

salvo diversa valutazione dell'ufficio preposto, di un importo pari a € 50,00, oltre le spese per le competenze tecniche del professionista valutabili in complessivi € 1.500,00.

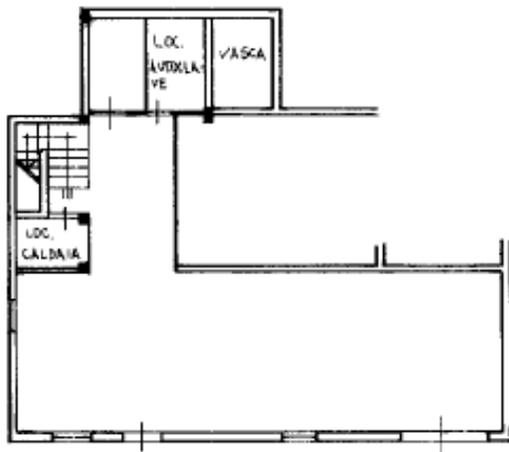
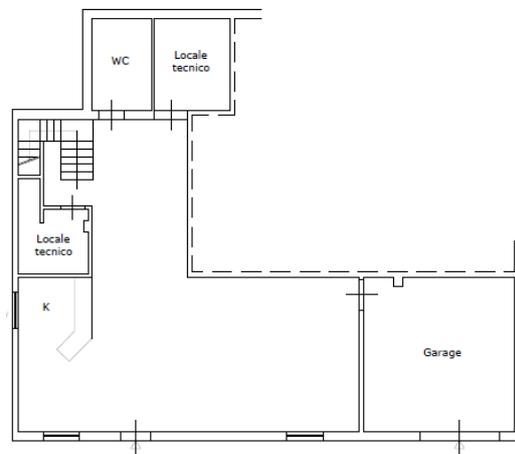
*Estratto della planimetria catastale
(piano seminterrato)*

*Planimetria dei luoghi
(piano seminterrato)*
