**Tribunale di Palermo  
Sezione Esecuzioni Immobiliari**

Esecuzione Immobiliare:  
AMCO – Asset Management Company S.p.A.  
contro  
A e B  
R.Es. 323/2022  
Giudice dell'esecuzione:  
Dott.ssa Grazia Giuffrida

**Consulenza Esperto Stimatore  
Perizia Lotto Unico**

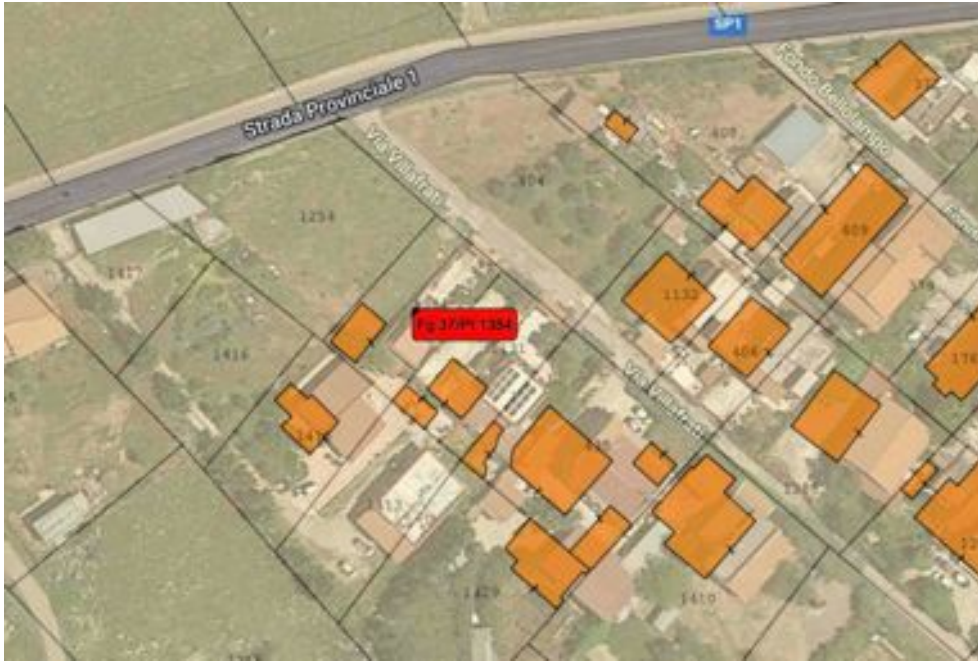
*Sovrapposizione foto satellitare/estratto di mappa catastale*

identificato al N.C.T. del Comune di Palermo al foglio 37 particella 1384, la sovrapposizione foto satellitare/estratto di mappa catastale, ha dato sostanzialmente, a meno delle variazioni dovute alle differenti modalità di acquisizione delle immagini e/o rappresentazione, esito positivo, come desumibile dalle immagini elaborate e riportate.

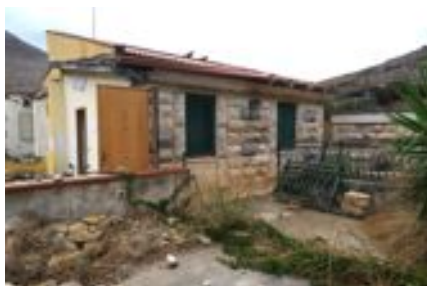
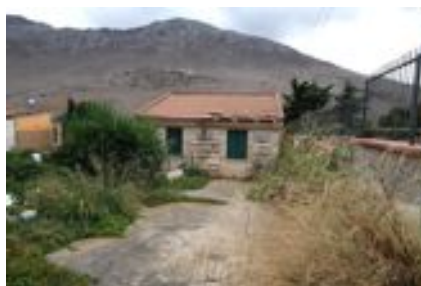
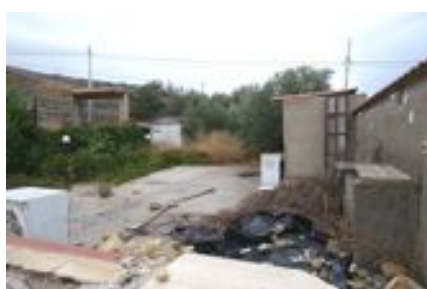
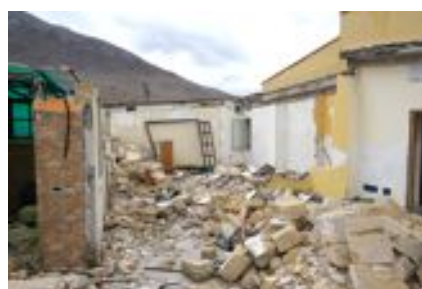
La villetta è stata edificata nel 1990, è realizzata con struttura intelaiata in cemento armato e solai in latero-cemento, si sviluppa su una elevazione fuori terra, copertura è per metà piana e per l'altra metà a falde, alla data del sopralluogo versa in stato di abbandono e in pessime condizioni manutentive.

Alla villetta si accede, attraverso la corte esclusiva, dal cancello al civico 3 della via Villafrati, la porta d'ingresso al fabbricato è in tamburato di legno, la corte è parzialmente pavimentata con un battuto

di cemento, sulla corte insistono macerie e sfabbricidi provenienti dalla demolizione di una parte abusiva del fabbricato edificata in epoca successiva.

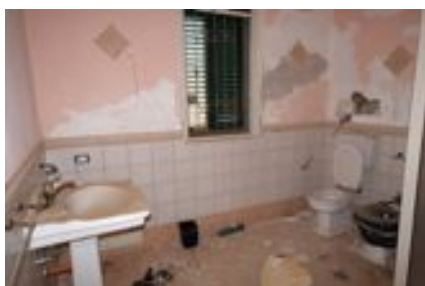
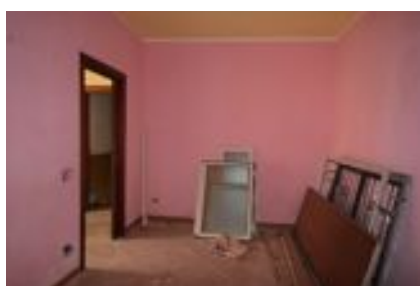
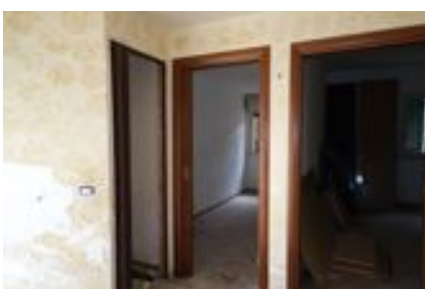
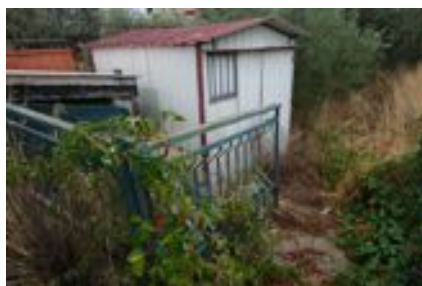
La villetta oggetto di stima, in pessime condizioni manutentive, è composta da un ingresso su disimpegno tre vani e un wc doccia, non c'è cucina, tutto lascia pensare che fosse stata creata nella parte oggi demolita, sulla corte di pertinenza insistono altri manufatti e segnatamente un corpo parzialmente demolito con adiacente cisterna per la riserva idrica, un piccolo capanno in metallo, un corpo in muratura che ospita al suo interno due piccoli vani destinati rispettivamente a doccia e wc.

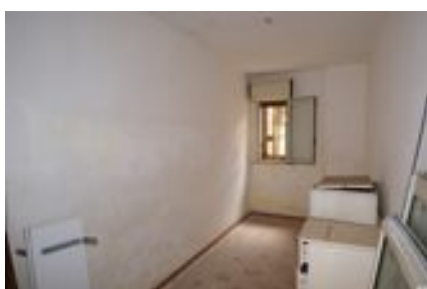
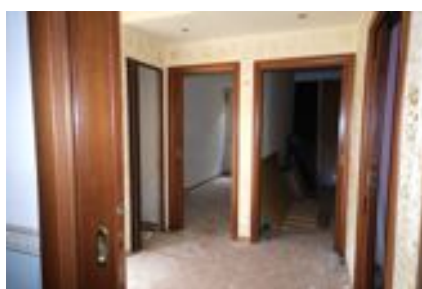
- le pareti di tutti i vani sono tinteggiate ma con la tinteggiatura in cattivo stato di conservazione;

- i soffitti sono rifiniti con intonaco di tipo civile (c.d. tonachino liscio) e tinteggiati con pittura ad acqua, si presentano in cattivo stato di conservazione con tracce di infiltrazioni d'acqua;
