TRIBUNALE DI PALERMO
Sezione Sesta Civile - Esecuzioni Immobiliari

PROCEDURA ESECUTIVA IMMOBILIARE N. 305/2022 R.G.Es.

PERIZIA DI STIMA

*Immobile sito in Palermo Via Roma n. 188 piano ammezzato
C.F. Palermo Fg.134 p.lla 122 sub 21 cat. A/10 (ufficio)*

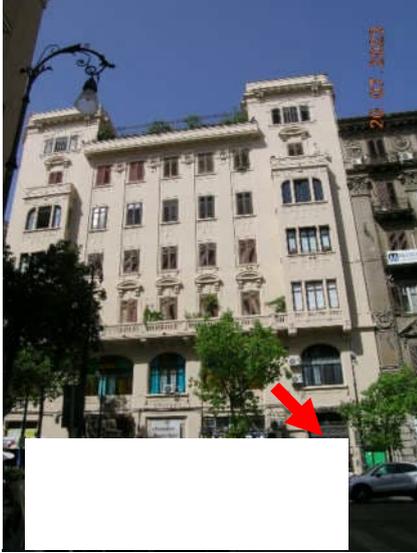
Foto 1 – Edificio via Roma 188

L'edificio presenta forma trapezoidale, prospetta su via Roma e fiancheggia la via Firenze, traversa di via Roma. E' composto da 6 elevazioni fuori terra, è dotato di ascensore, manca il servizio di portierato; presenta locali commerciali al piano terra, abitazioni ai piani superiori, e un immobile destinato a B&B al piano primo. Lo stato di conservazione e di manutenzione dell'edificio è buono.

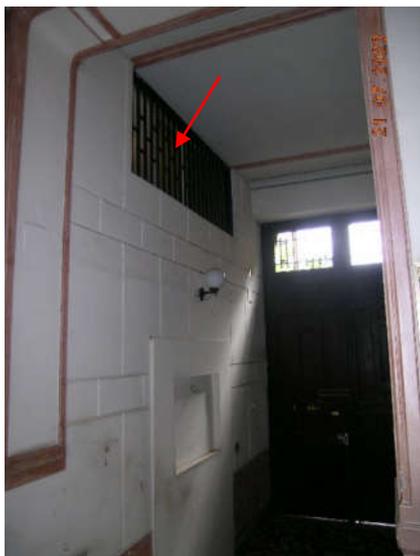
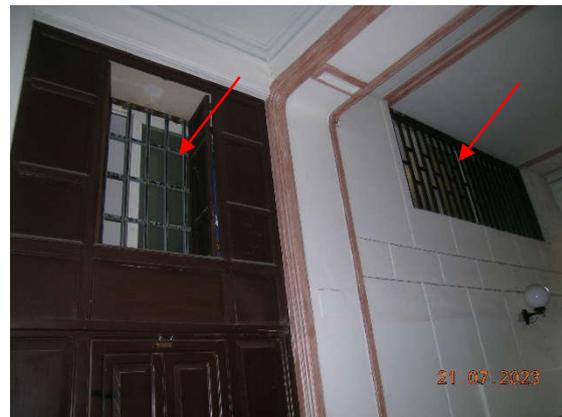
Foto 5 e 6 – Finestre su androne condominiale

L'immobile pignorato è ubicato al piano ammezzato salendo a destra, è composto da un unico vano con annesso vano wc, presenta due ampie finestre prospicienti l'androne condominiale. L'immobile allo stato attuale è ad uso della proprietaria esecutata, ed è adibito a locale di sgombero.

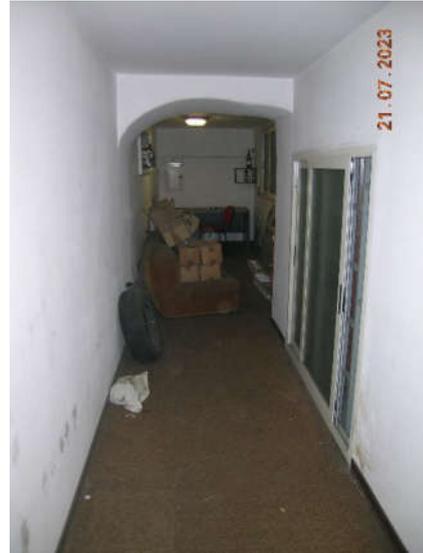
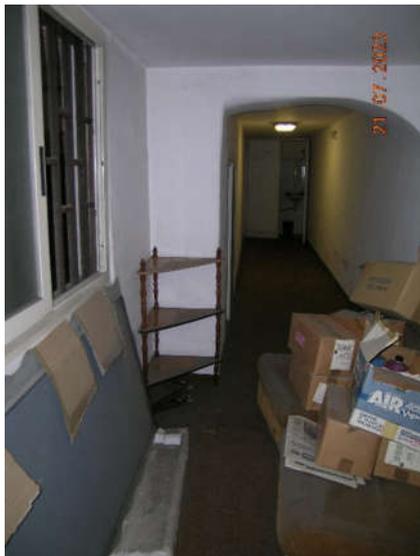
Foto 8 – Interno

- impianto elettrico sotto traccia;
- Impianto fognario: collegato alla rete cittadina
- Riscaldamento: Inesistente.
- Raffrescamento: Inesistente
- Infissi: due finestre, prospicienti l'androne condominiale, dotate di grate in ferro;
- Porta di ingresso in legno blindata, nel corso del sopralluogo è stato necessario l'intervento di un fabbro per l'apertura della stessa, che a conclusione del lavoro ha apposto un catenaccio;
- Pavimentazione in mattoni;
- Pareti e soffitti rifiniti con intonaco tinteggiato;
- wc con pavimento e rivestimento parietale fino ad h= 1,60 m in piastrelle di ceramica dotato di vaso igienico, e lavabo;

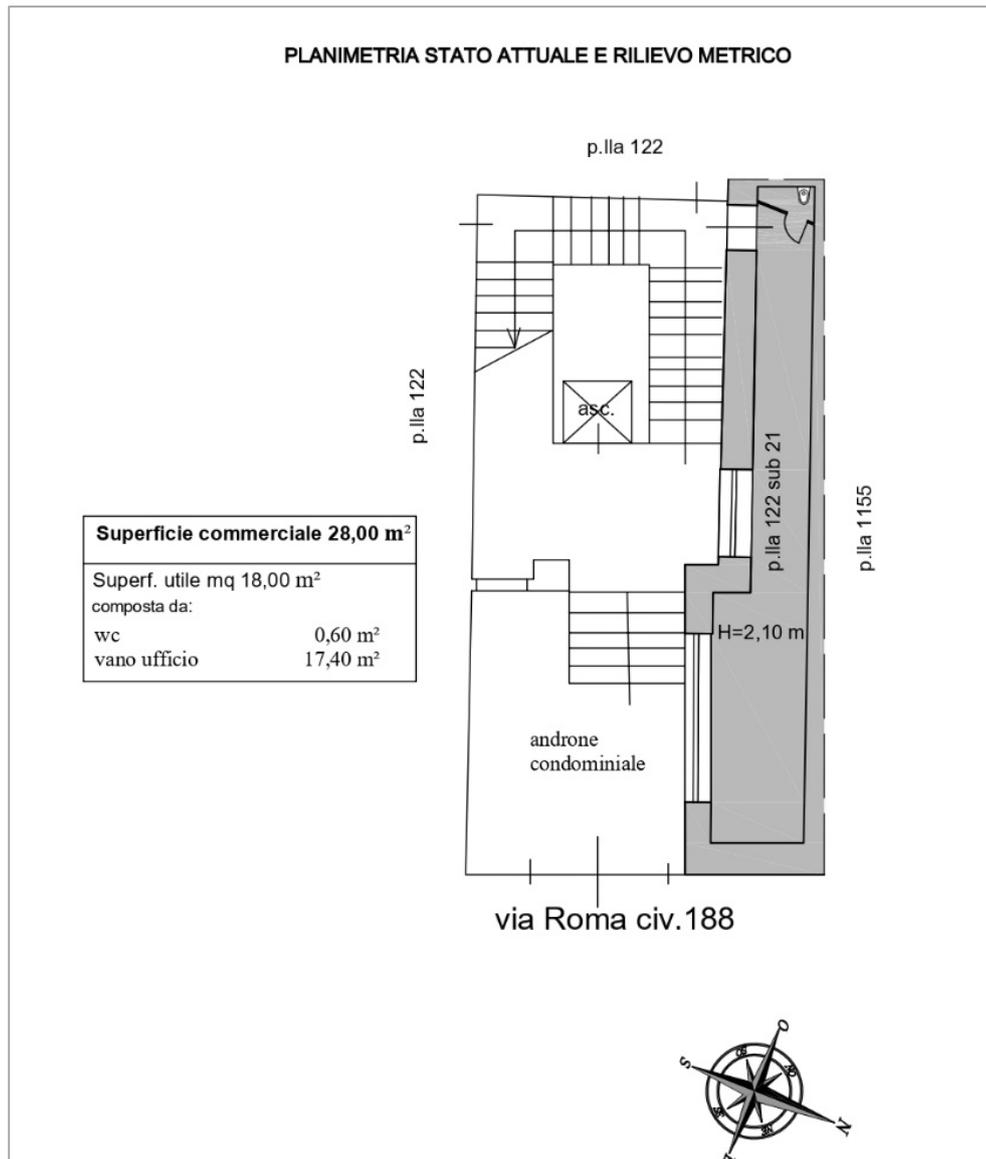
Fig.3 – Planimetria dello stato attuale

L'immobile ha altezza utile interna, ossia misurata da pavimento a soffitto di m. 2,10, la superficie utile è pari a mq 18,0 (cfr. Fig.3- Planimetria dello stato attuale).

Si riporta di seguito la planimetria dello stato reale dei luoghi dell'immobile corredata del computo della superficie utile calpestabile dei vani e della superficie commerciale.

La superficie utile (netta calpestabile) è stata calcolata considerando la superficie netta del pavimento, al lordo delle zoccolature ed al netto delle murature perimetrali e dei tramezzi.

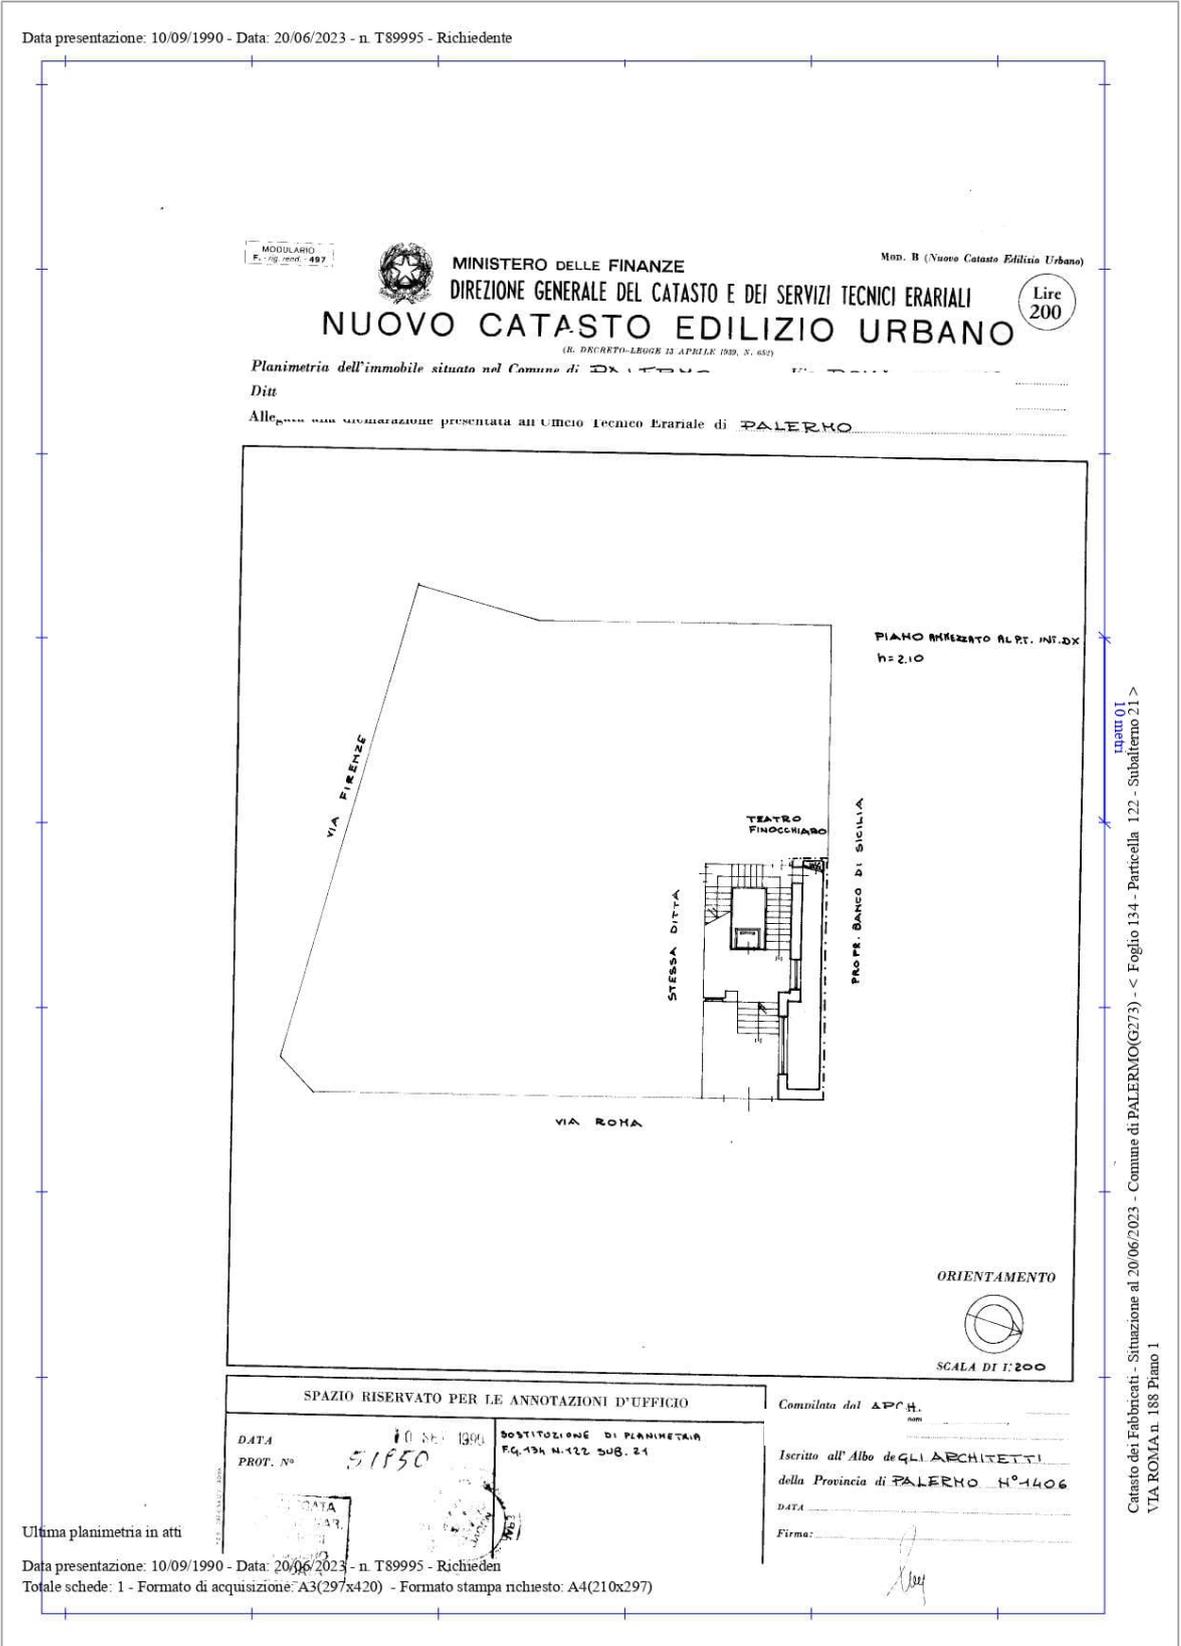
Fig.4- Planimetria catastale p.lla 122 sub 21

Si riportano: in Fig.4 e **All.8** la planimetria catastale corrispondente alla p.lla 122 sub 21 in **All. 9** la visura storica della p.lla 122 sub 21, in **All. 7** la visura catastale attuale della p.lla 122 sub 21.

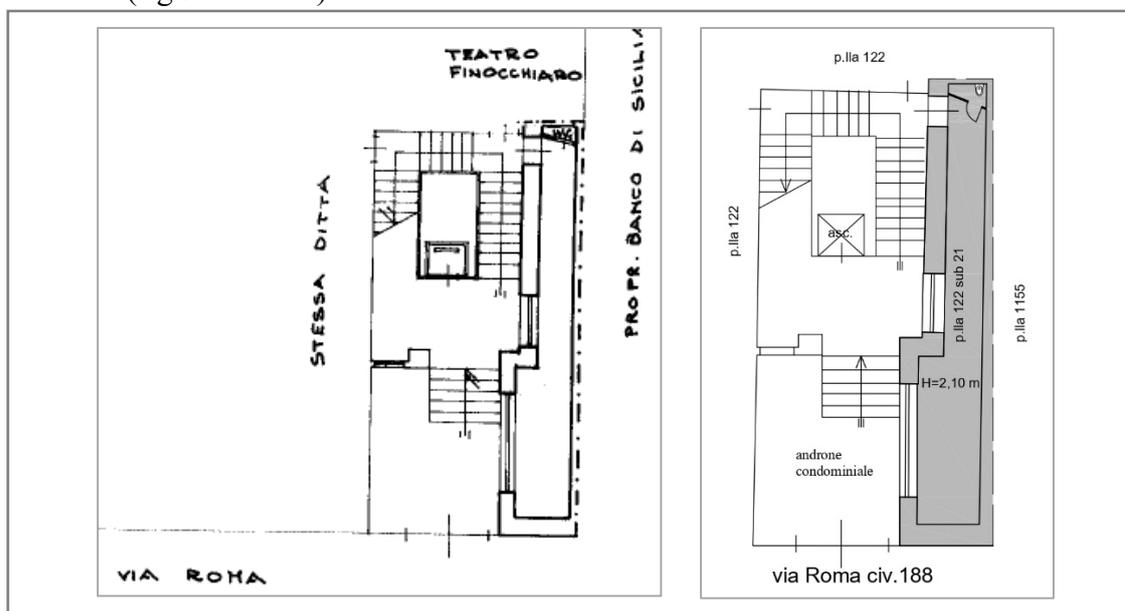
Fig.5 – Raffronto tra planimetria catastale e planimetria reale

Dal raffronto tra la situazione reale dei luoghi, come rilevata nel corso del sopralluogo effettuato in data 21/07/2023, e la planimetria catastale corrispondente, non si rilevano difformità (fig.5 e All. 11)

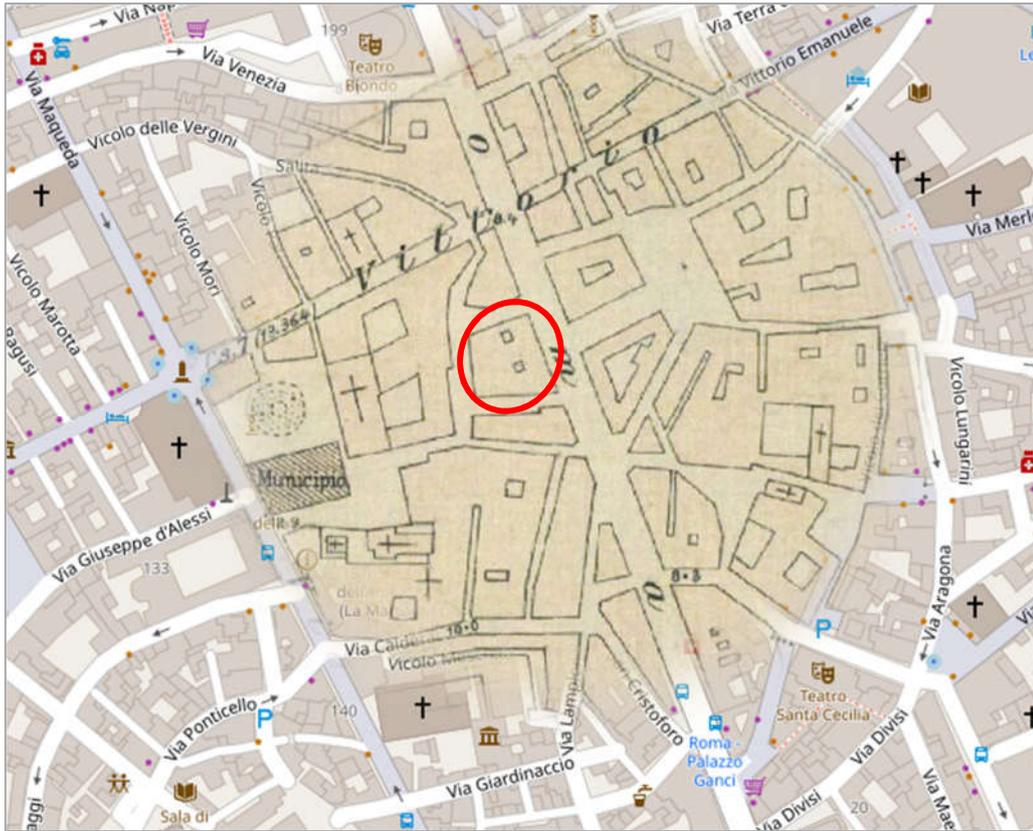
Figura 6 - Carta tecnica di Palermo OMIRA 1937 recante indicazione dell'edificio p.lla 122

La sottoscritta ha verificato presso l'Ufficio Tecnico del Comune di Palermo che l'edificio è stato edificato in data anteriore al 1937; tale assunto è confermato dall'individuazione della sagoma di esso nella Carta Tecnica OMIRA del Comune di Palermo datata 1937, come riportato in Fig.6.

La citata cartografia viene tuttora utilizzata come discriminante fra gli immobili già esistenti sul territorio e catastati nel 1939, anno in cui fu istituito il Catasto Edilizio Urbano; per i predetti edifici, considerati edifici di carattere storico, non veniva prodotto il certificato di abitabilità. A tal proposito è necessario precisare che l'obbligo della licenza edilizia venne introdotto soltanto nel 1942 dall'art.31 della legge urbanistica 1150 per tutte le nuove costruzioni o interventi di trasformazione di manufatti ricadenti all'interno del centro abitato. Tale obbligo venne esteso, con la Legge n.765 del 1967 (Legge Ponte), anche alle aree ed ai manufatti siti all'esterno dei centri abitati, comprendendo quindi anche i centri agricoli.
