TRIBUNALE DI PALERMO

RELAZIONE DI CONSULENZA TECNICA

Lotto 2

Piena ed intera proprietà di box auto attualmente utilizzato quale “centrale antincendio” di pertinenza dell’unità immobiliare ubicata al piano seminterrato della via Demetrio Camarda 37, sito in Palermo via Demetrio Camarda 31, piano terra; al N.C.E.U. del Comune di Palermo foglio 55 particella 1319 subalterno_6 cat C/6

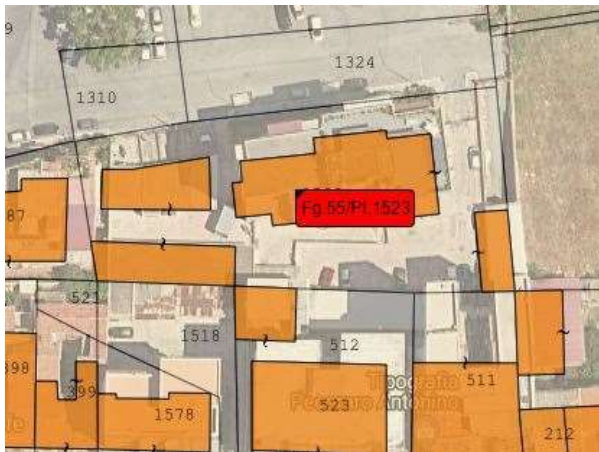
1. Dalla sovrapposizione dell'ortofoto satellitare e il foglio di mappa catastale - catasto terreni –

Tutto il plesso condominiale di cui entrambe gli immobili oggetto di pignoramento fanno parte integrante, risulta ancora annotato al Catasto Terreni (C.T.) con la particella 1523, laddove i due immobili oggetto di pignoramento risultano oggi rispettivamente annotati al catasto fabbricati (C.F.) come di seguito:

-Immobile di cui al punto 1: particella 1320 con mappale correlato alla particella 1523

-Immobile di cui al punto 2: particella 1319

Tale disallineamento rientra nella casistica “Presenza di più particelle del CEU e di una sola corrispondente particella al CT”, che può essere rettificato a mezzo presentazione di “Istanza di

pre/allineamento CT/CF tipo T-H.

Stima pertanto l'Importo pari ad € 200,00 ad unità immobiliare per la rettifica.

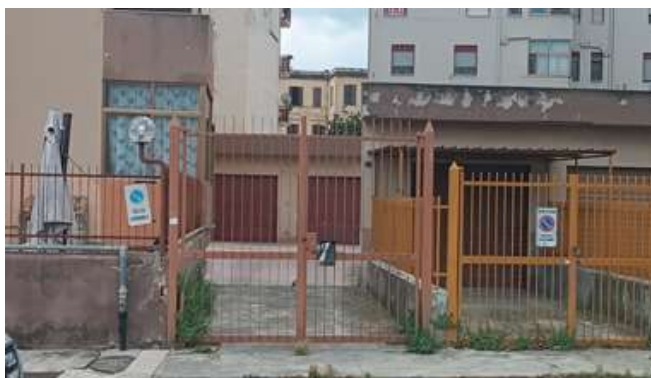
Si tratta di una unità immobiliare originariamente adibita e destinata a “box per auto”, oggi utilizzata quale locale tecnico- “centrale antincendio”- (cfr.all2foto4) a servizio della unità immobiliare sita al piano seminterrato della via Demetrio Camarda civ 37 (lotto 1 della consulenza tecnica). Essa dunque occupa porzione del corpo di fabbrica adibito a box auto, ubicato all'interno della corte interna condominiale (cfr.all2) con ingresso da cancello metallico

prospiciente il civ 31 della via Demetrio Camarda (cfr.all2 foto nn.1-2-3).

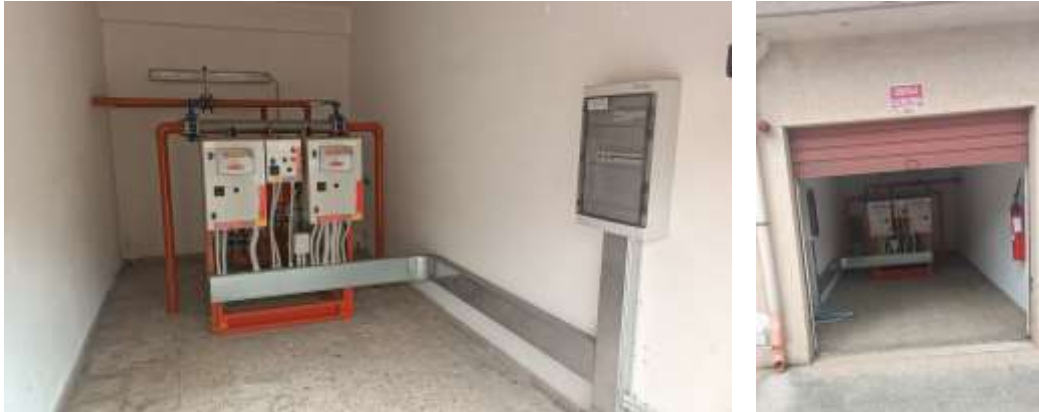
Ad esso vi si accede dunque dalla sesta saracinesca metallica posta a dx entrando all'interno della corte condominiale (cfr.all2 foto n.3).

Esso risulta composto da unico vano con altezza utile interna di m 2,90. La pavimentazione è in graniglia di cemento, Il solaio è presumibilmente del tipo latero-cementizio. Nell'insieme lo stato di conservazione risulta discreto.

L'impianto antincendio in essa presente è attivo e funzionante.
