TRIBUNALE DI PALERMO
SEZIONE ESECUZIONI IMMOBILIARI

ESECUZIONE IMMOBILIARE N. 476/2019 R.G. ES.
PROMOSSA DA “ SIENA MORTGAGES 9-06 S.r.l.”
CONTRO

PERIZIA
LOTTO UNICO

IL C.T.U. INCARICATO
ARCH. ROSOLINO GENTILE

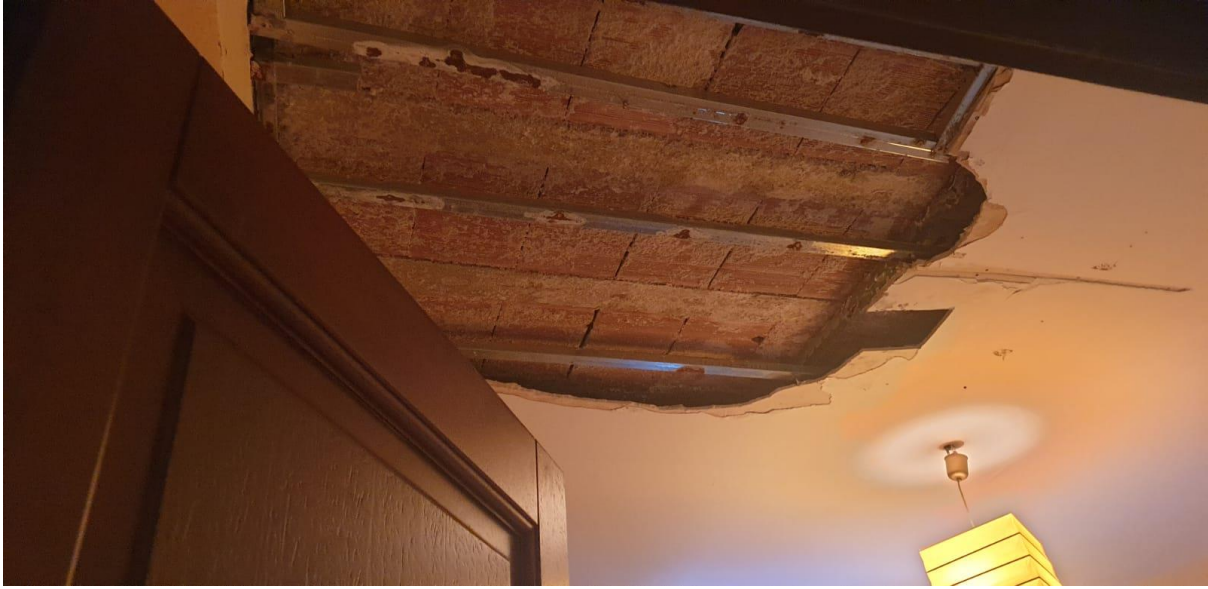
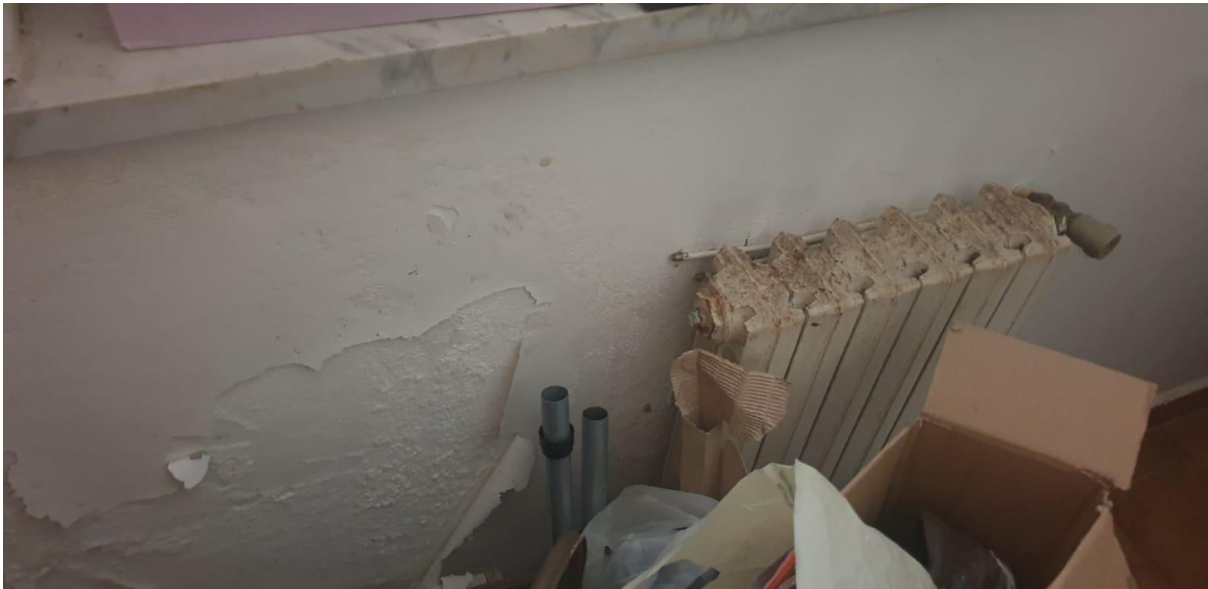
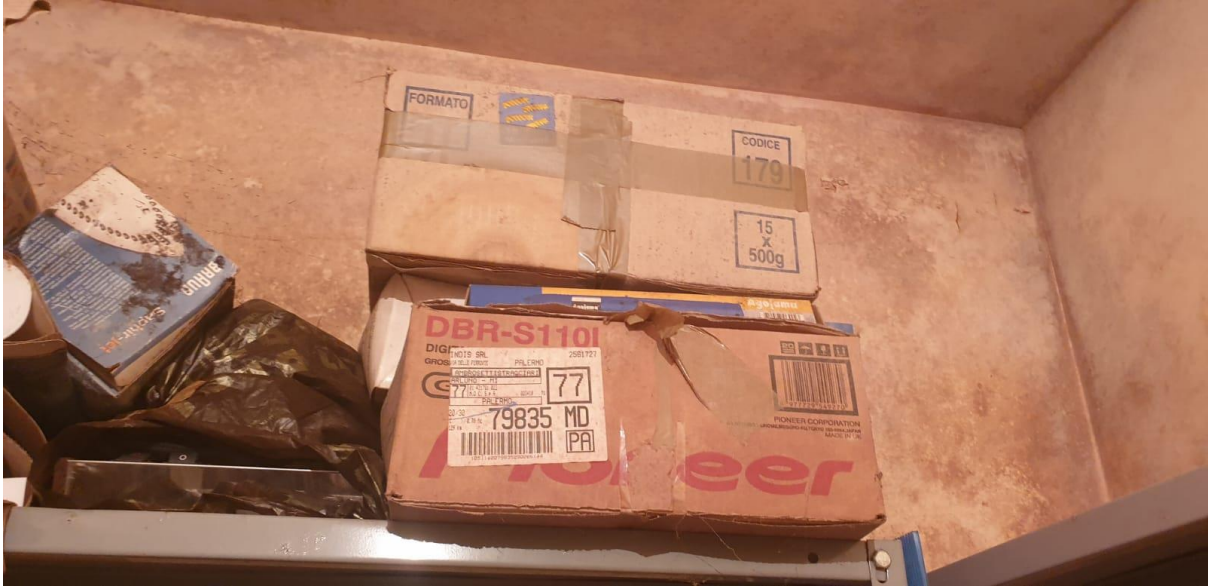
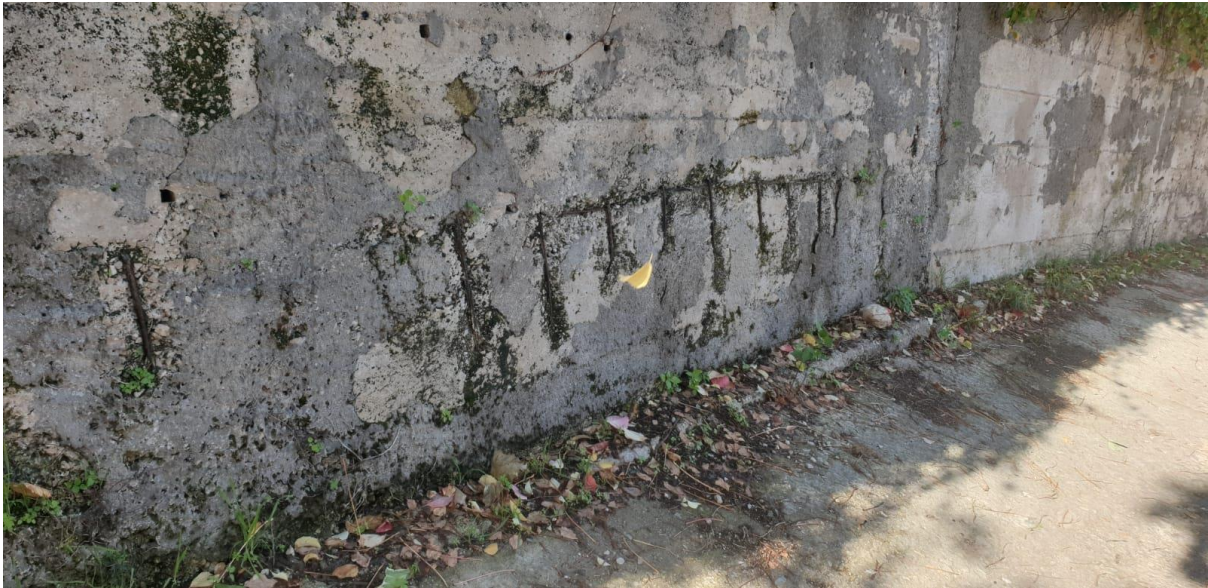
L'edificio è costituito da struttura in cemento armato e solai del tipo prefabbricati, logge sempre con struttura in c.a., scala di collegamento in c.a., copertura piana, intonaco di finitura di colore chiaro. **Lo stato fisico** dell'edificio risulta essere in mediocri condizioni di manutenzione.

Pessimo è lo stato dell'intero piano cantinato. Sono evidenti le infiltrazioni di pioggia dovute essenzialmente alla mancanza di una **"indiana"** di protezione dalle acque meteoriche superficiali, tenuto conto della collocazione altimetrica dell'edificio. Le condizioni igieniche del piano sono pessime. Queste avvallate anche dalla non resa abitabile del Comune di Palermo così come viene riportato in concessione in sanatoria.

Sono evidenti segni di dissesto in più parti.

Segni di dissesto sono presenti anche nei solai di piano primo.
