TRIBUNALE DI PALERMO

ESECUZIONE IMMOBILIARE N. 269/2022 R.G. ES.

CONSULENZA TECNICA D'UFFICIO

C.T.U.: ARCH. SALVATORE MANISCALCO

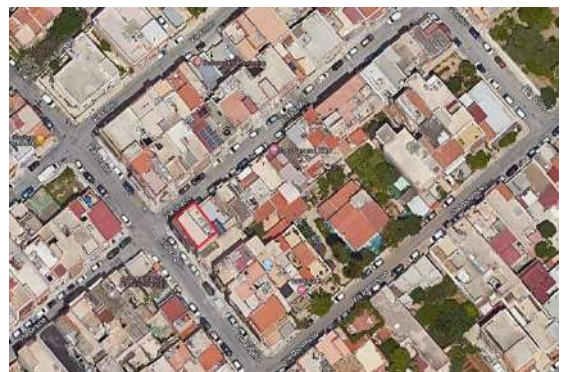
Foto -2- Vista aerea Google

Il raffronto effettuato tra l'estratto di mappa e la foto aerea satellitare ha permesso di confermare l'esatta individuazione del bene pignorato (**Foto 1 e 2**).

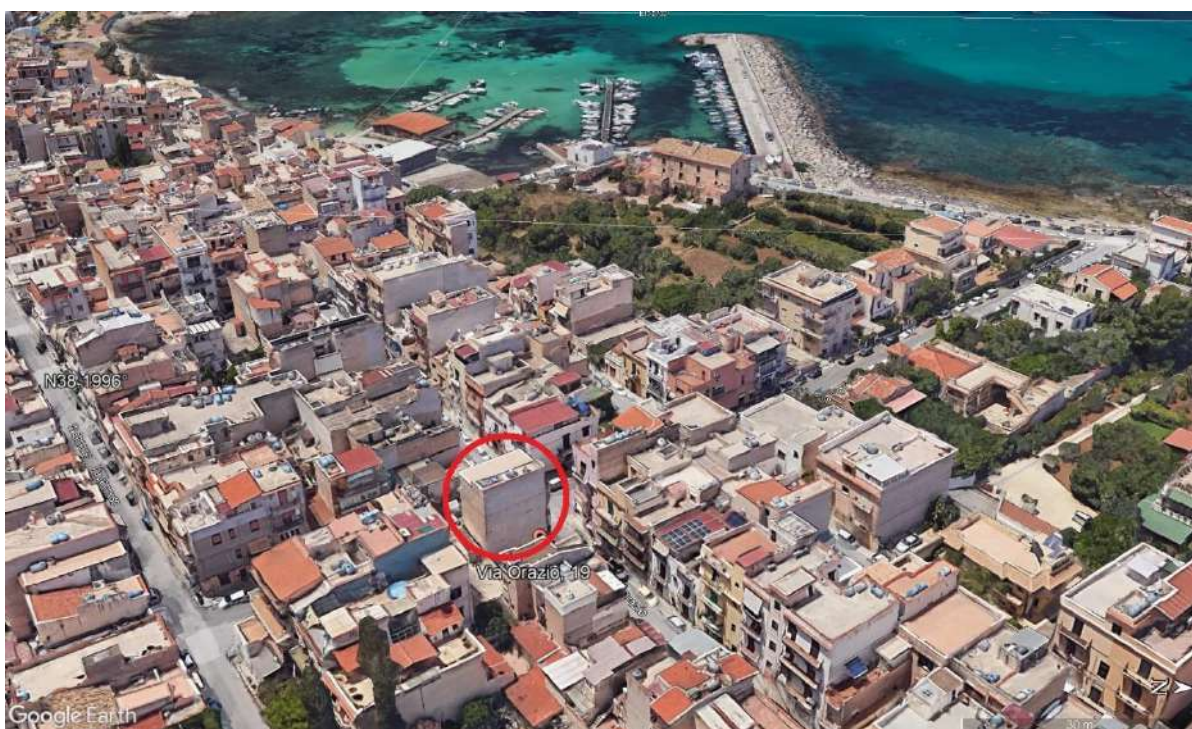
Foto -4- Vista Google dell'edificio di cui fa parte l'U.I. pignorata (vedasi cerchio in rosso)

Il fabbricato, di cui fa parte l'unità immobiliare pignorata, è un edificio a cinque elevazioni fuori terra, a pianta regolare rettangolare, realizzato in data antecedente il 1942, con struttura in c.a. e copertura piana. L'edificio è costituito da n.5 unità immobiliari, una per piano. Esso è inserito in un contesto che gode di numerosi servizi quali banche, ufficio postale, chiese, scuole, ristoranti e negozi.

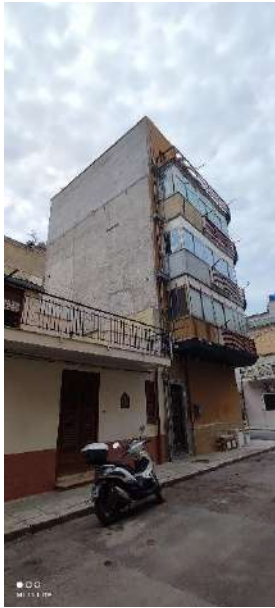
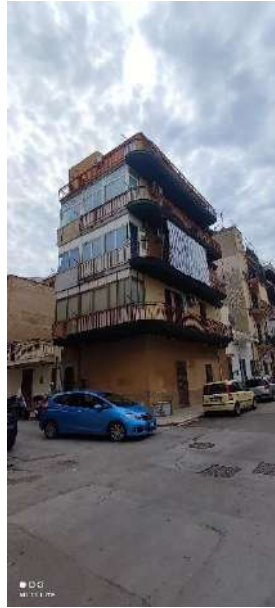
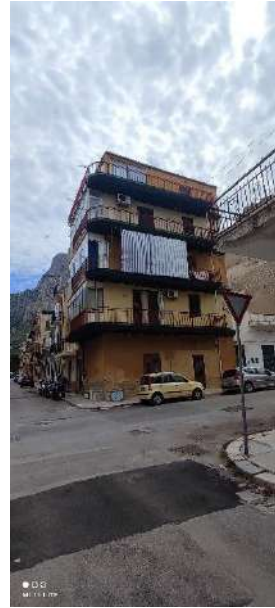
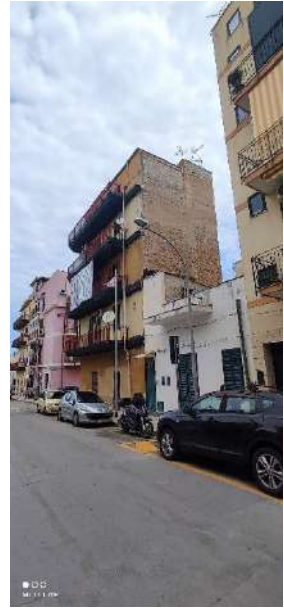
Come desumibile dalla documentazione fotografica (**Foto da 5 a 8**) lo stato di conservazione del fabbricato è mediocre: non si evincono segni di dissesto strutturale ma l'edificio necessita di un intervento di manutenzione ordinaria relativamente alle finiture dei prospetti.

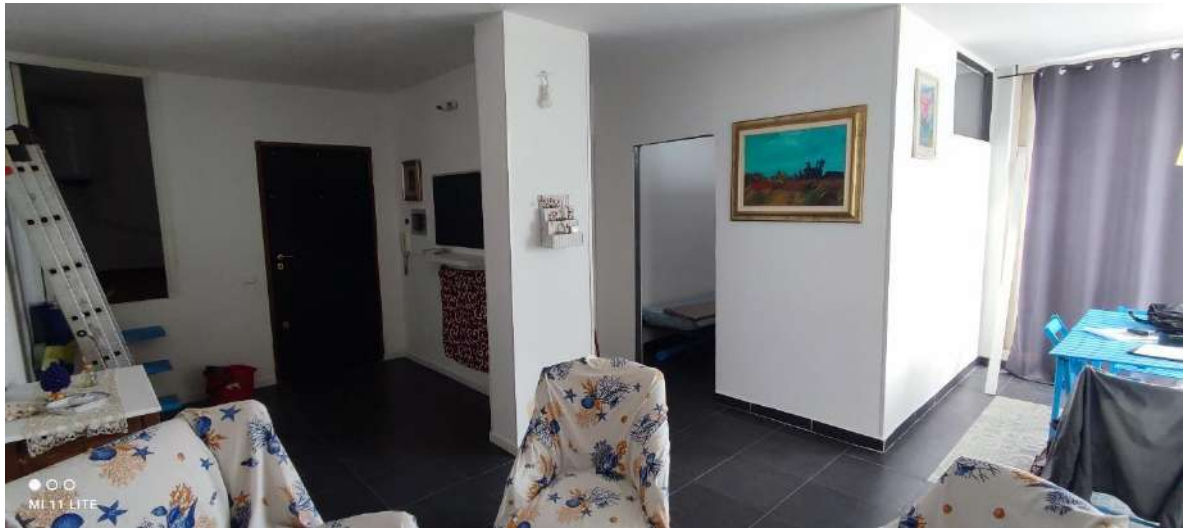
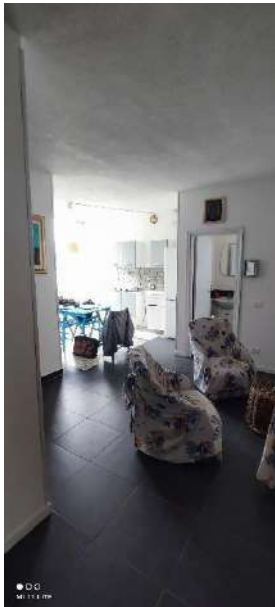
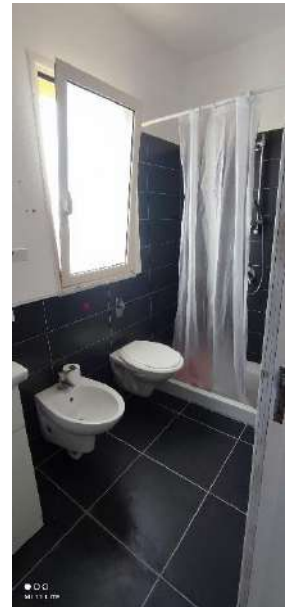
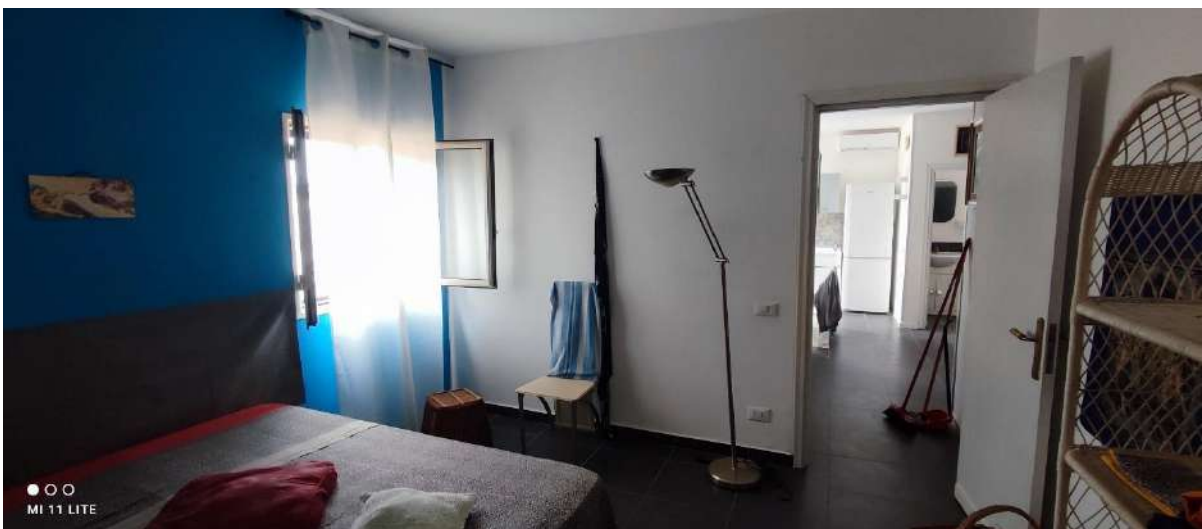
Le finiture interne sono di tipo standard: pavimenti e rivestimenti in gres, pareti rifinite con idropittura, porte in legno tamburate, infissi esterni in alluminio e vetro camera (**Foto da 9 a 13**).

Gli impianti presenti sono: elettrico, idrico, gas e citofonico.

Lo stato di conservazione è da considerarsi buono.

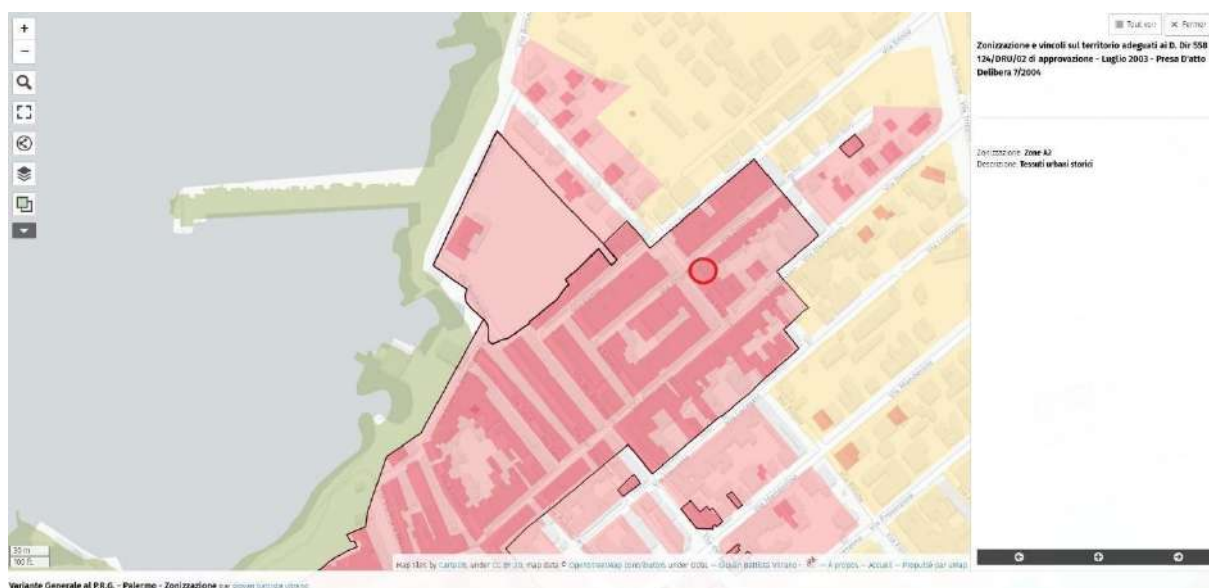
Fig. 16 - Stralcio di PRG

3. Nelle zone A2 gli interventi si attuano con obbligo di Piano Particolareggiato di iniziativa pubblica, ovvero secondo le disposizioni della circolare A.R.T.A. n. 3/2000.

Nelle more dell'approvazione dei rispettivi piani particolareggiati, per gli edifici non individuati come "Netto Storico" compresi all'interno delle zone A2, sono consentiti interventi di manutenzione ordinaria e straordinaria, risanamento conservativo, restauro e ristrutturazione edilizia o l'eventuale demolizione e ricostruzione a parità di volume e di rapporto di copertura nel rispetto degli allineamenti stradali esistenti (vedi nota A.R.T.A. n°45838 del 29.07.02.).
