**TRIBUNALE ORDINARIO DI PALERMO**  
**SEZIONE SECONDA CIVILE**  
**G. I. Dott. Stefano Sajeve**

**RELAZIONE TECNICA D’UFFICIO DEFINITIVA**

Trattasi di quota parte di due unità immobiliari site in Palermo nella via Sferracavallo n. 75 al primo piano di una palazzina a due elevazioni fuori terra.

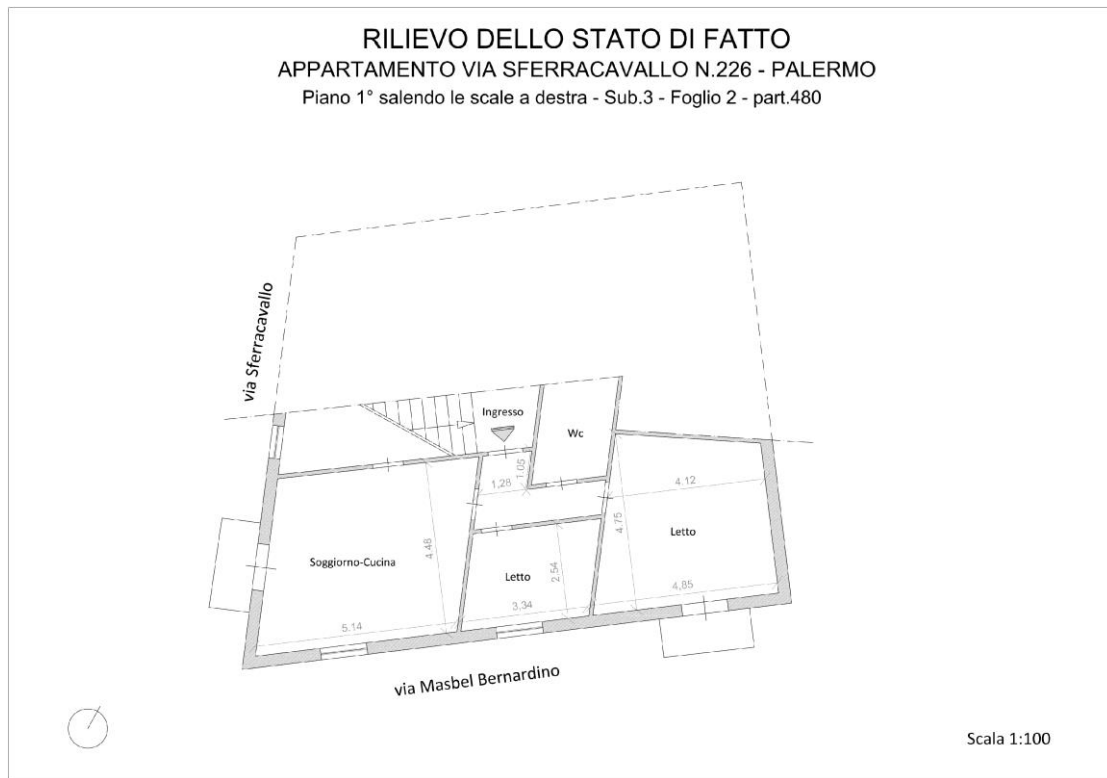
**IMMOBILE A (sub.3) -- Rilievo dello stato di fatto attuale All. 4**

Dal rilievo metrico effettuato dalla scrivente, che ha palesato alcune difformità rispetto alle risultanze catastali, come meglio specificato nella risposta al quesito D), è emerso che allo stato attuale l'immobile di cui al sub. 3 si compone di: ingresso su piccolo disimpegno, wc, due camere da letto e cucina soggiorno. Dal soggiorno/cucina si accede a un disimpegno che conduce attraverso una scala in muratura, al terrazzo di copertura. **Tale terrazzo risulta catastalmente come pertinenza esclusiva dell'immobile ma in realtà dai titoli di provenienza agli atti si evince che tale attribuzione è stata fatta abusivamente. Di questa circostanza di descriverà meglio nel paragrafo dedicato alle "difformità/abusi riscontrati".** L'appartamento ha due esposizioni verso l'esterno; sulla via Sferracavallo si affaccia il balconcino della cucina/soggiorno mentre le due camere da letto (quella più grande dotata di balcone) si affacciano sulla via Bernardino Masbel.

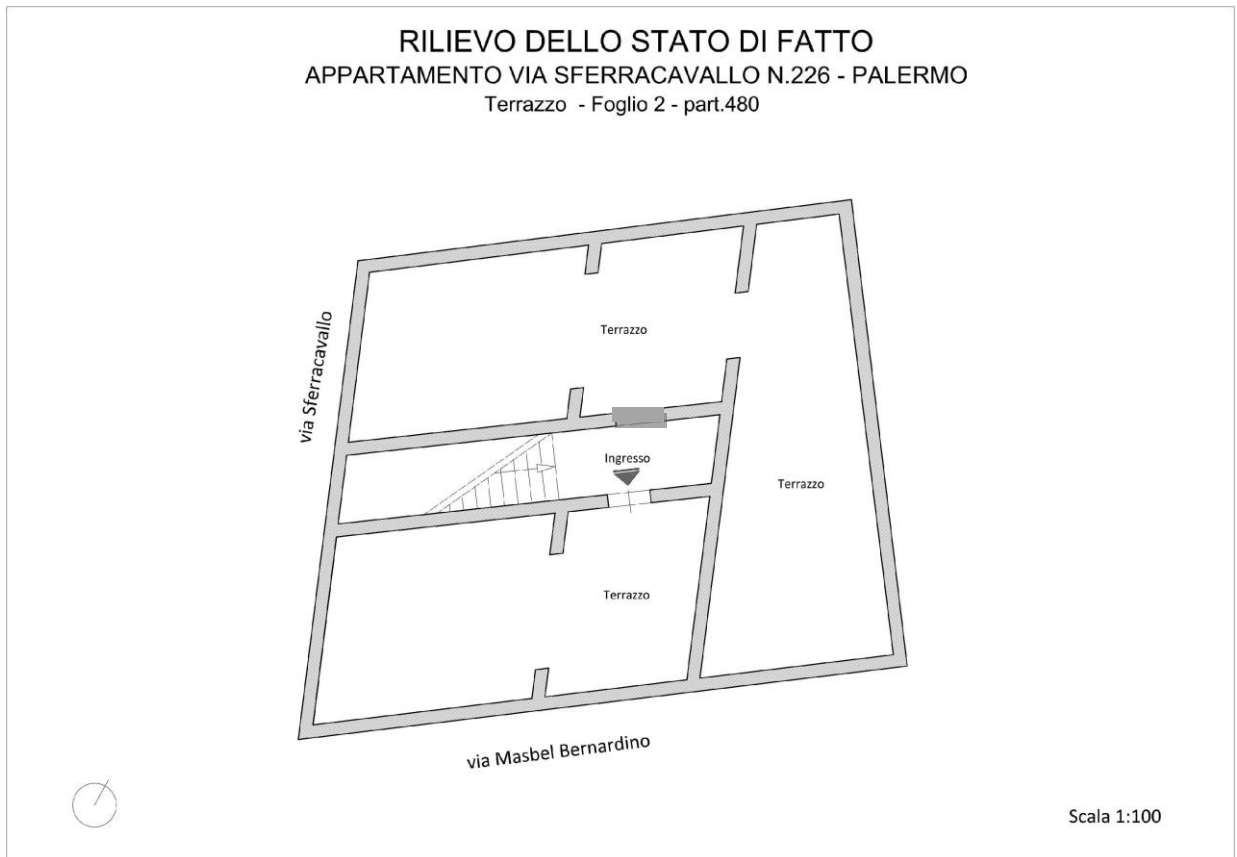
**IMMOBILE A – Rilievo dello stato di fatto attuale terrazzo AII.5**

Il terrazzo di copertura versa anch’esso in uno stato di totale abbandono e di fatiscenza. Dall’assenza di manutenzione del terrazzo, dalla sua mancata corretta impermeabilizzazione derivano i problemi infiltrativi a carico di solai e murature dell’appartamento sottostante.

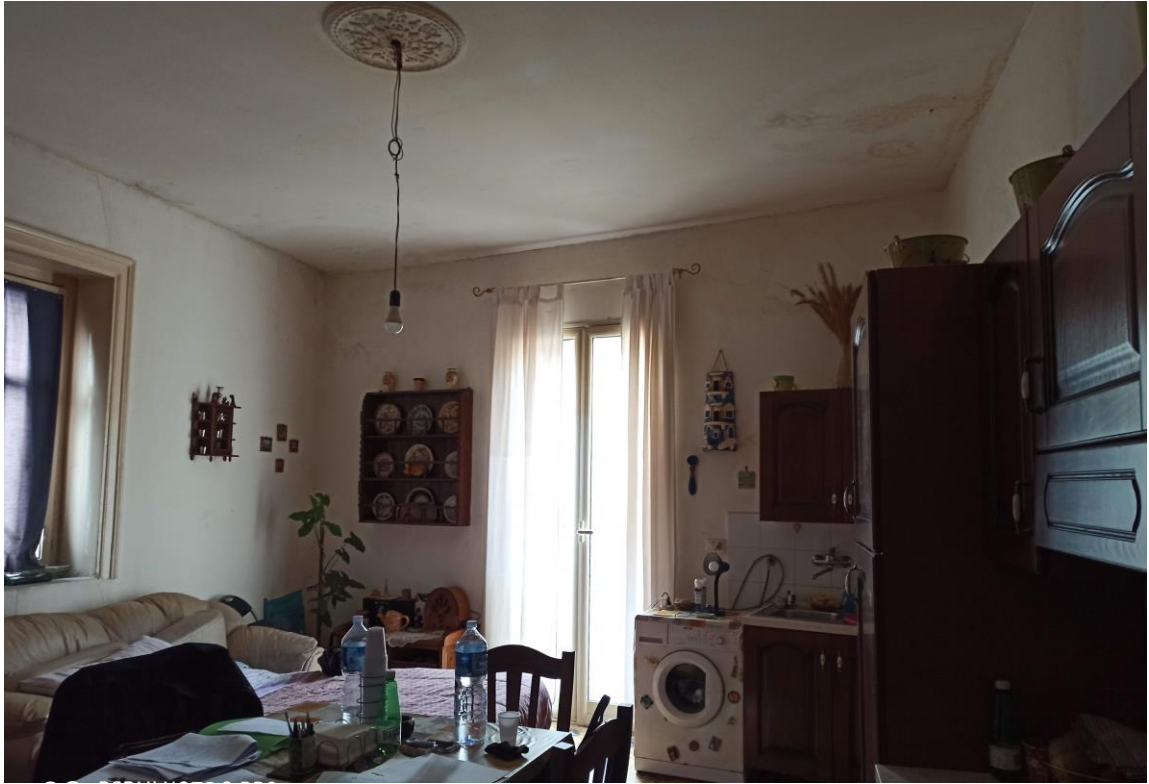
**IMMOBILE A – Soggiorno/cucina**

**L’immobile che si trova in condizioni strutturali precarie, con diverse lesioni nelle murature, presenta anche un imminente pericolo di crollo dei controsoffitti, degli intonaci e di parti dei solai, come la scrivente ha segnalato su ordinanza del G.I. alle autorità competenti in data 22.01.2020 (ALL. 6).**

A causa di vistose infiltrazioni provenienti dal terrazzo di copertura, infatti, il solaio della cameretta più piccola è interessato dal crollo di controsoffitti e parti di intonaco. In ogni vano dell’immobile sono state altresì riscontrate anche muffe e macchie di umidità consistenti e pericolose per la salute umana. L’immobile di fatto è fatiscente e inagibile e andrebbe immediatamente sgomberato.

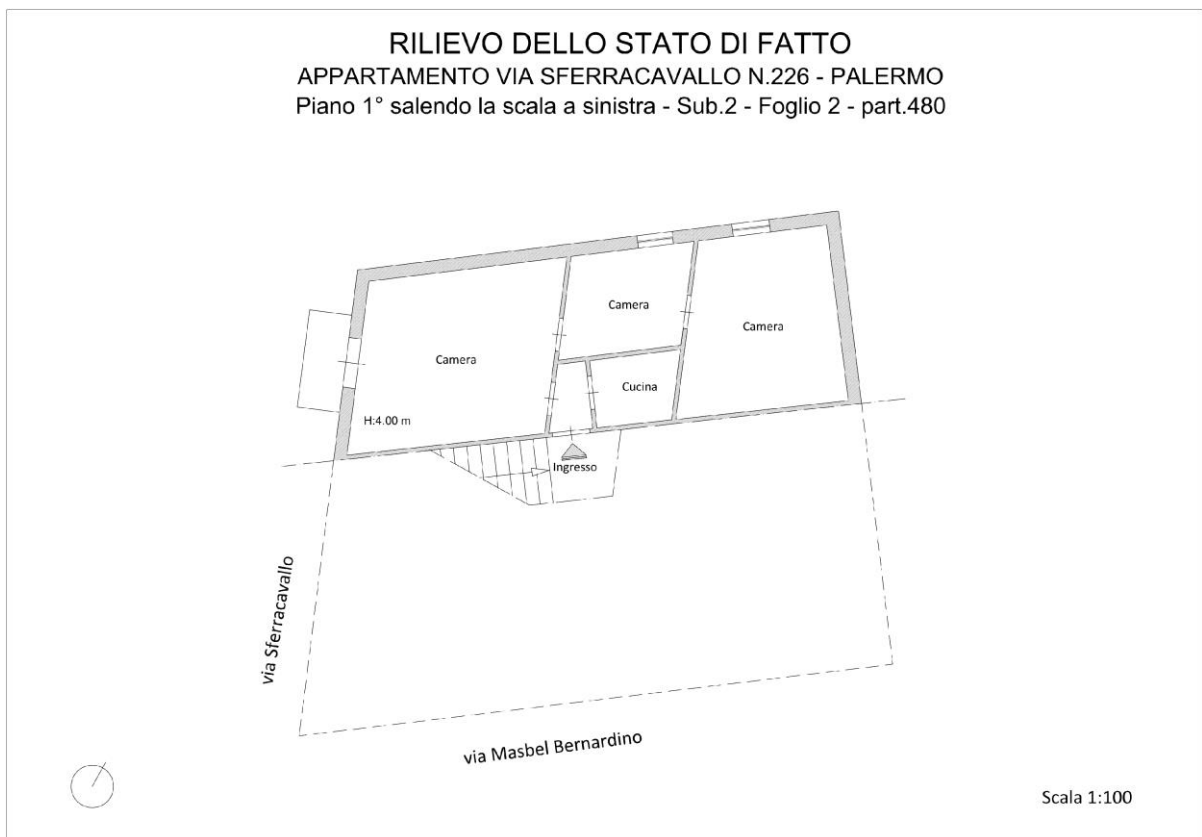
**IMMOBILE B - Rilievo dello stato di fatto attuale - All. 7**

Il piccolo quartino si trova al primo piano salendo la scala a sinistra, e si compone di piccolo ingresso, tre camere e wc. L'unico balcone prospetta sulla via Sferracavallo. Lo stato d'uso dell'immobile è fatiscente. Sono presenti diverse lesioni strutturali e sono crollati controsoffitti e porzioni di vari solai nella camera principale all'ingresso e nel piccolo wc. L'immobile è con evidenza abbandonato da anni. Anche per questo immobile è stata segnalata ai VV.FF. il pericolo di ulteriori crolli.
