TRIBUNALE DI PALERMO
Sezione VI Civile - Esecuzioni Immobiliari

Esecuzione Immobiliare R. Es. n. 309/2017 promossa da:

PERIZIA DI STIMA
redatta dall' Arch. Marcello Arì

RELAZIONE

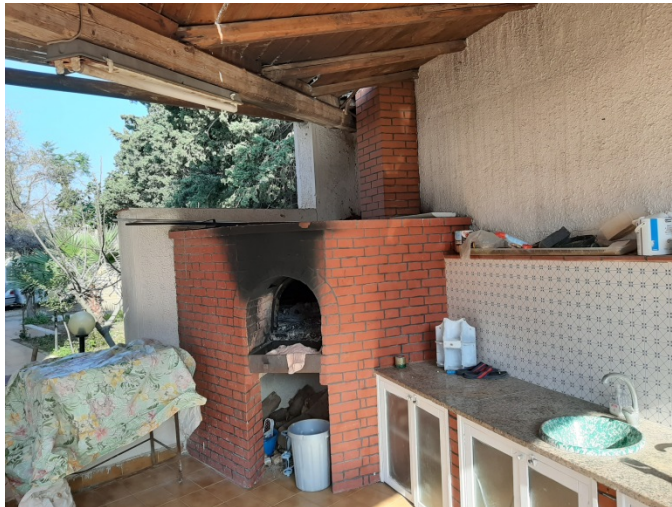
la parete d'appoggio è rivestita con piastrelle di ceramica con h. cm 150, il muro di cinta su cui

poggia la copertura in legno, parzialmente crollata) ha un'altezza di circa cm 330, rifinito con intonaco al rustico.

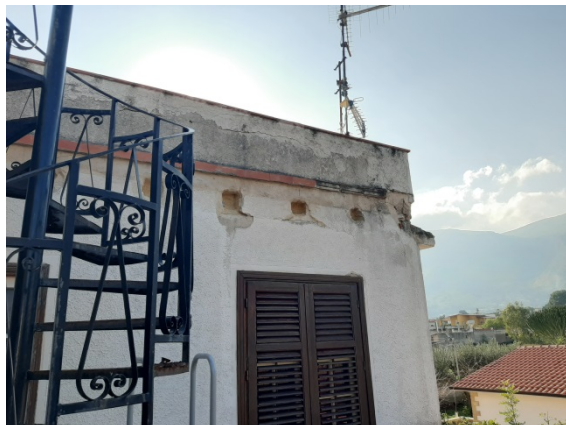
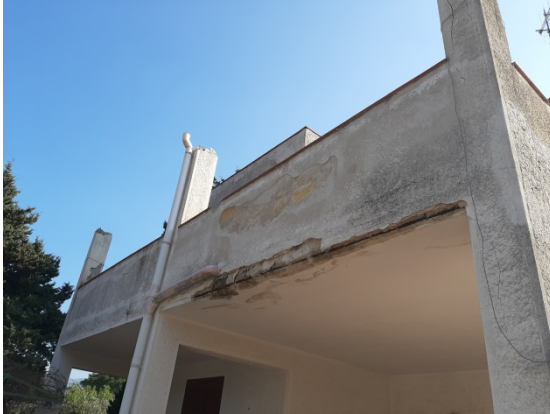
Sia all'esterno che all'interno dell'immobile non si notano gravi segni di dissesto, solo taluni elementi strutturali presentano lesioni in corrispondenza dei ferri,

o, in pochi casi, sono privi del copriferro e mostrano le armature ossidate.

Alcuni pilastri del terrazzo di primo piano sono stati parzialmente demoliti, in particolare nell'area attrezzata posteriore uno di essi è stato totalmente rimosso.

L'immobile necessita di un intervento di ristrutturazione totale.

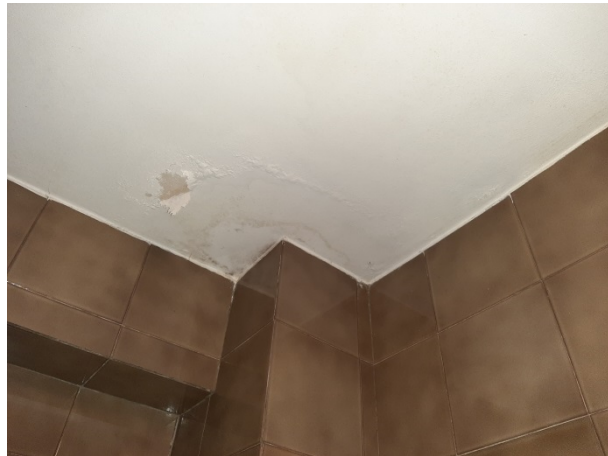
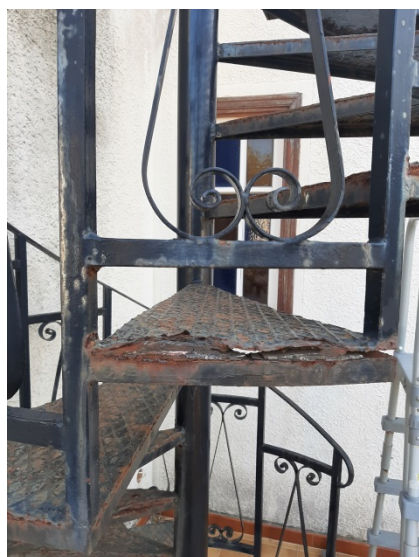
Anche gli interni sono interessati dagli effetti dell'incuria; le infiltrazioni acquifere provenienti dal piano di posa del manufatto edilizio interessano principalmente lo spiccato delle pareti, che mostrano nella parte basale ampie tracce di umidità di risalita (foto 5).

Nel wc al piano terreno si notato tracce di umidità pregressa provenienti dal piano superiore.

La scala a chiocciola in ferro che collega il terrazzo del primo piano col terrazzo di copertura si presenta in pessimo stato.

Tracce di umidità di risalita si notano anche nei locali accessori.

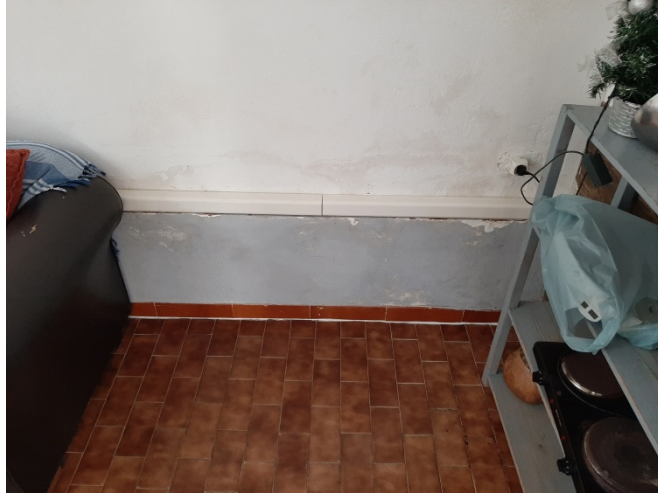
Gli impianti idrico ed elettrico, in disuso per molto tempo, sono stati ripristinati dall'attuale occupante dell'immobile, che ha inoltre effettuato numerosi interventi che gli hanno consentito di abitarlo con la propria famiglia.
