TRIBUNALE DI PALERMO
SEZIONE ESECUZIONI IMMOBILIARI

PROC. ESECUTIVO N° 128/2022 R.G.E.

Consulenza tecnica d'ufficio
RELAZIONE LOTTO UNICO

- appartamento di civile abitazione sito in Palermo via dell'Orsa Maggiore n. 106 piano quarto, identificato al NCEU foglio di mappa 72 p.la 946 sub 16 cat. A/2 vani 5,5 con i seguenti diritti reali:
 - *proprietà per la quota di 1/1 a nome di ***** nato a ***** il *****.*

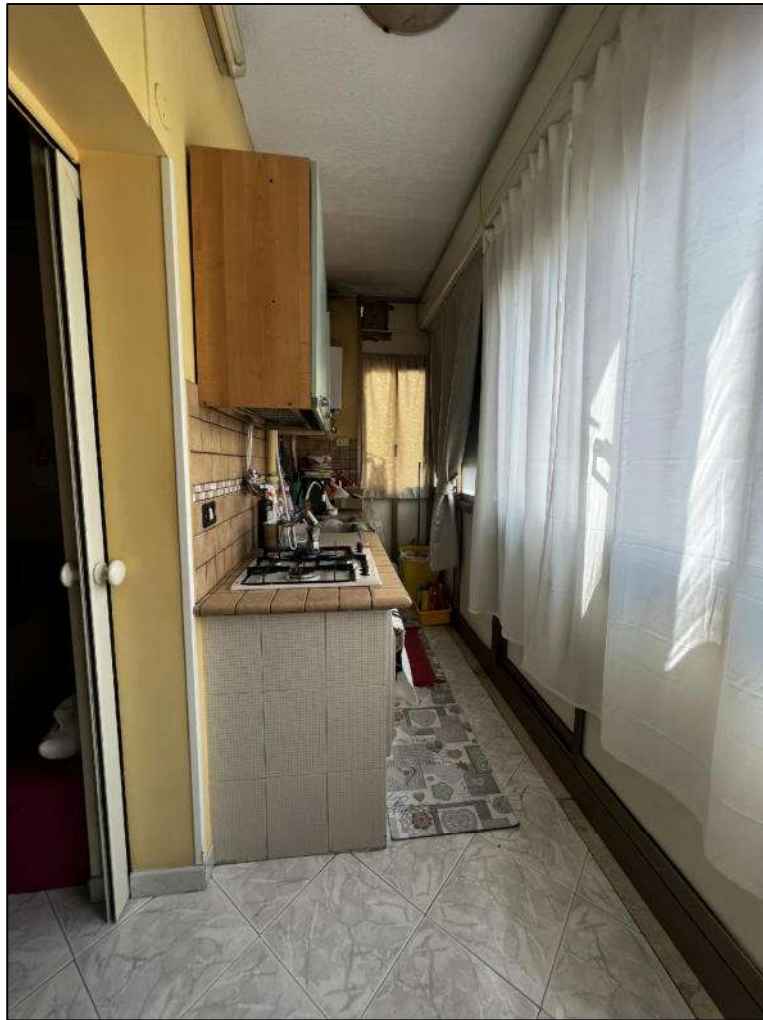
Dal sopralluogo tecnico condotto presso l'immobile e da un confronto dei luoghi con la planimetria catastale non si rilevano difformità nella distribuzione interna dell'alloggio ad eccezione della chiusura di balcone trasformandolo in una veranda chiusa, variazione questa che incide sulla rappresentazione grafica dell'unità immobiliare e sulla consistenza catastale.

vano cucina con chiusura veranda

Per la correzione della scheda planimetrica dell'u.i. è possibile presentare atto di aggiornamento catastale con procedura DOCFA i cui costi onnicomprensivi di onorari tecnici si assumono pari ad € 600,00 che verranno detratti dal valore finale di stima.

Per quanto attiene alla regolarizzazione urbanistica di dette variazioni interne è possibile presentare una pratica edilizia ai sensi dell'art. 20 L.R. 4/2003 mediante il pagamento dei dovuti oneri comunali pari ad € 25,00 per metro quadro di superficie chiusa dalla struttura precaria oltre diritti di istruttoria e onorari tecnici che si stimano complessivamente in € 1.200,00 da detrarre dal valore finale di stima.
