TRIBUNALE DI PALERMO

ESECUZIONE IMMOBILIARE 133/2017

RELAZIONE DI CONSULENZA TECNICA D'UFFICIO

LOTTO UNICO

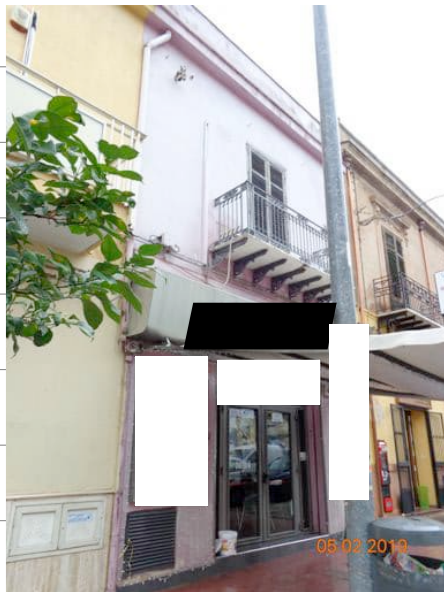
Nel complesso il fabbricato, di cui fa parte l'immobile, è in discrete condizioni

generali soprattutto esterne, avendo necessità di opere di manutenzione ordinaria dei prospetti e probabilmente delle coperture.

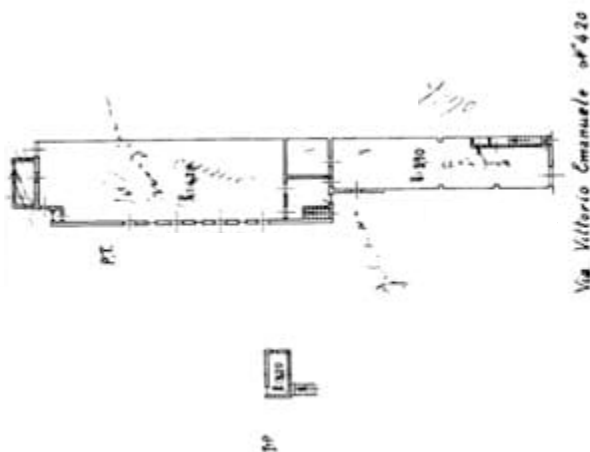
Si rappresenta che, in difformità a quanto rappresentato nella planimetria catastale rinvenuta, addirittura risalente all'impianto e quindi a data antecedente il 1942, nonché nella planimetria rinvenuta presso l'Ufficio tecnico del Comune di Villabate, che rappresenta lo stato di fatto dell'immobile alla data del 1968,

sono state eseguite delle modifiche interne, modifiche dei prospetti laterali e l'aggiunta di un piccolo corpo esterno, costituente il disimpegno dei servizi igienici, e della scala metallica di accesso al piano ammezzato/primo.

Si allega il confronto tra planimetria catastale d'impianto, risalente al 1940, planimetria rinvenuta risalente al 1968 e planimetria dello stato di fatto con evidenziate le difformità riscontrate:

Al fine di valutare le opere in difformità e la possibilità di sanatoria, come concordato con l'ufficio tecnico comunale, si terrà conto dell'ultima planimetria ufficiale agli atti, ossia quella del 1968.

Pertanto i costi per la sanatoria di tali difformità verranno calcolati nel prosieguo e sottratti al valore di mercato.

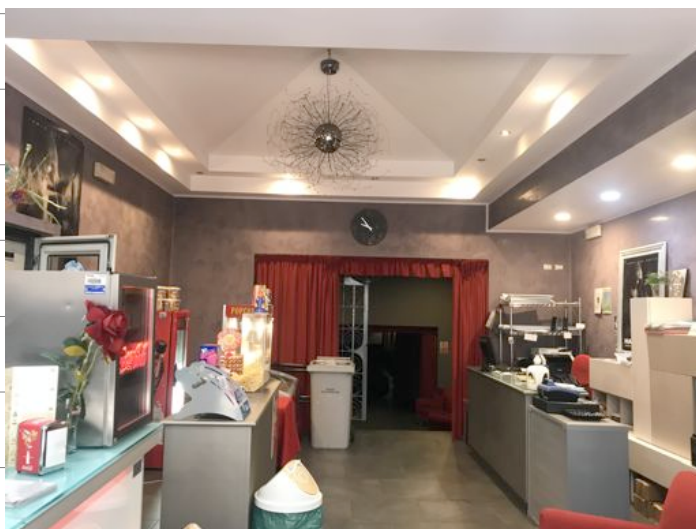
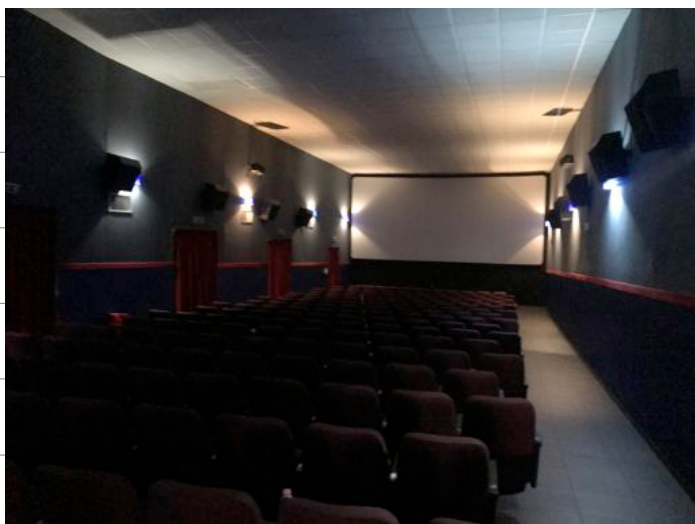
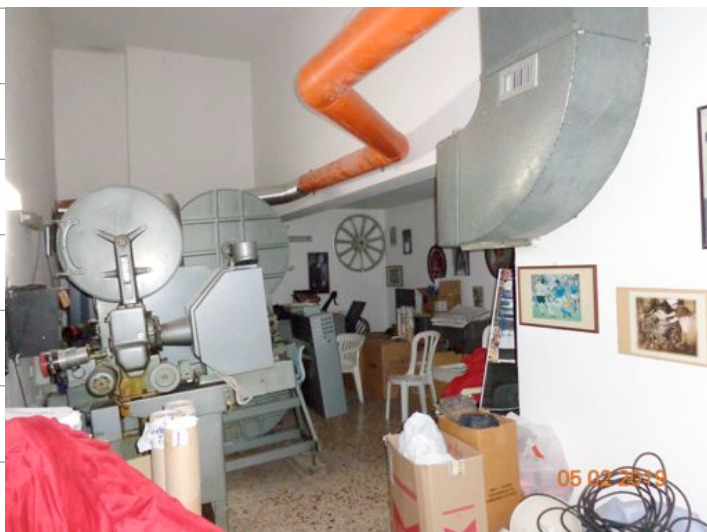
Nel complesso l'immobile è in buone condizioni generali, se non per qualche segno di infiltrazione d'acqua proveniente dalla proprietà adiacente. La pavimentazione per tutti gli ambienti, inclusi i servizi igienici, è in grès porcellanato di buona qualità, ad eccezione della cabina di proiezione, in cui è presente ancora l'antica pavimentazione in graniglia di cemento e marmo.

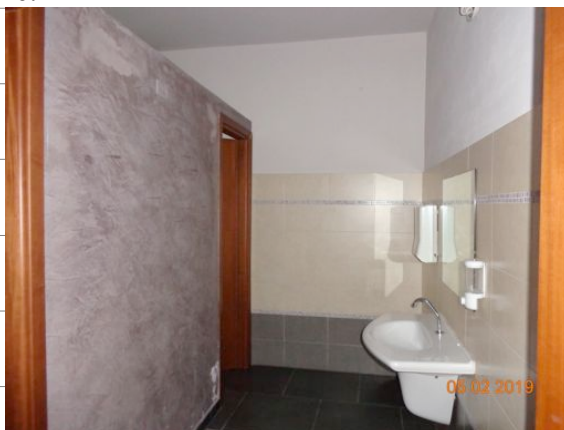
L'anti-wc e i servizi igienici hanno inoltre rivestimento alle pareti con piastrelle di ceramica per un'altezza di circa 2,00 mt; l'impianto idrico è a norma ed è del tipo a collettore.

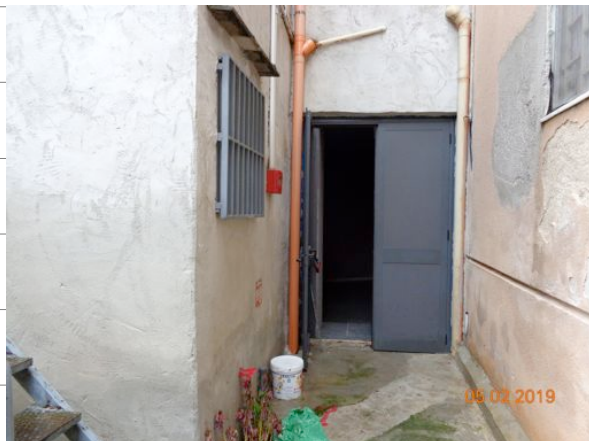
Gli infissi interni sono in legno; mentre gli infissi esterni sono in alluminio, le uscite di sicurezza del tipo REI e la porta d'ingresso principale con vetro blindato. Tutte le vie di fuga sono fornite di maniglioni di sicurezza come previsto dalla norma.

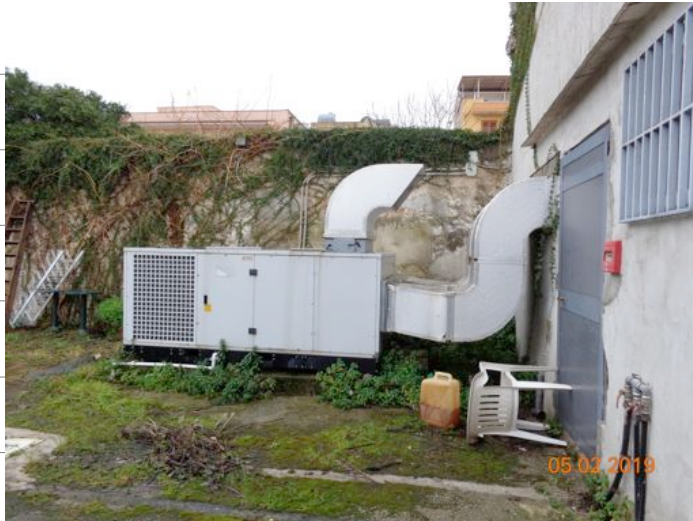
Per quanto riguarda gli impianti, l'immobile è dotato, oltre che d'impianto idrico come detto a norma, di impianto elettrico anch'esso a norma e dotato di propria dichiarazione di conformità. Da un punto di vista della climatizzazione, è presente un climatizzatore all'ingresso con pompa di calore indipendente, mentre la sala è climatizzata da impianto centralizzato canalizzato con unità esterna posta sul retro dell'immobile:
