RELAZIONE DI CONSULENZA TECNICA D'UFFICIO
NELLA ESPROPRIAZIONE IMMOBILIARE

LOTTO UNICO – IMMOBILE “A”

APPARTAMENTO DI CIVILE ABITAZIONE

SITO IN PALERMO (PA) VIA NOCE 33 PIANO 5

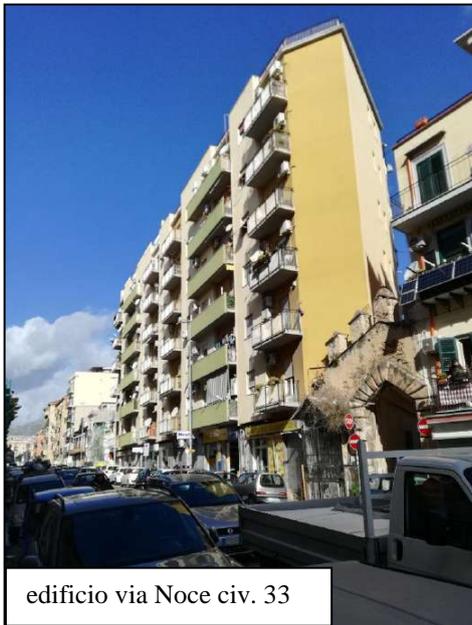
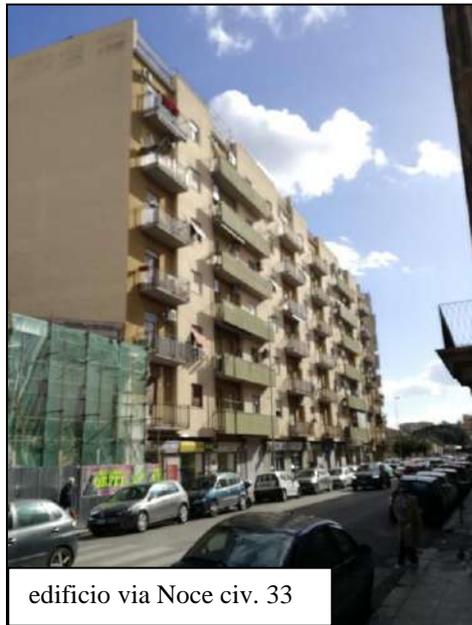
edificio via Noce civ. 33

Il fabbricato dov'è ubicato l'immobile "A" è composto di una elevazione fuori terra a destinazione commerciale e 6 elevazione destinati ad abitazione servito da due scale condominiali, scala "A" costituito da tre unità abitative a ogni piano, e scala "B" costituito da tre unità abitative ad ogni piano terra, la copertura è di tipo a terrazzo. Il fabbricato è stato realizzato con strutture del tipo intelaiato in cemento armato. I solai sono del tipo misto con travetti prefabbricati in cemento armato e pignatte in laterizio. I prospetti esterni sono intonacati e tinteggiati.

Lo stato di manutenzione generale del fabbricato è buono.

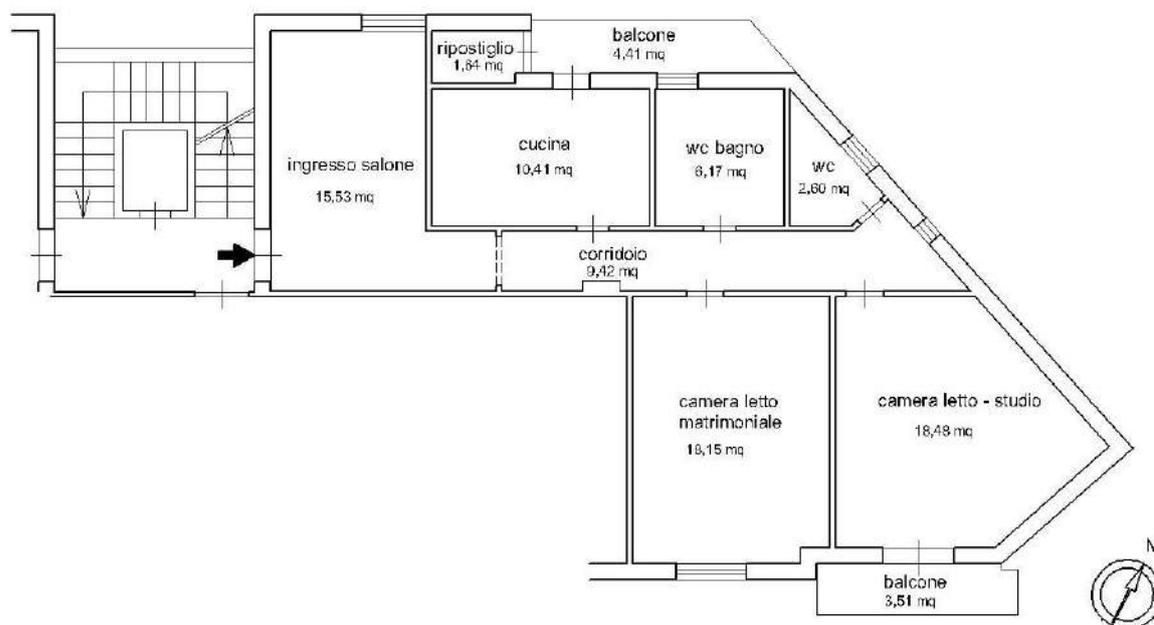
Planimetria di rilievo Immobile "A"

L'Immobilabile "A" è ubicato al quinto piano salendo dalla scala condominiale "B" a sinistra. È composto da un ingresso su salone, una cucina abitabile con accesso balcone, una camera letto-studio con accesso su balcone, una camera letto matrimoniale con finestra, un wc bagno, un wc, un piccolo ripostiglio accessibile dal balcone della cucina.

Tutti gli ambienti ricevono luce e aria direttamente dall'esterno. L'Immobilabile "A" presenta una pavimentazione in scaglie di marmo per tutta la superficie, ad eccezione del wc-doccia, wc, cucina abitabile che sono invece in piastrelle di ceramica. Le pareti dei vani principali dell'immobile sono rifinite con idropittura di tipo ducotone. Le pareti della cucina abitabile, del wc-bagno e wc sono rivestite di piastrelle in ceramica.

I soffitti sono rifiniti con idropittura di tipo ducotone. Gli infissi esterni sono di tipo a battenti in legno e persiane in legno. Le porte interne sono in legno tamburato.

L'Immobilabile "A" è dotato di impianti elettrici dell'epoca, e idrico sotto traccia. L'Immobilabile "A" si trova in buono stato generale di manutenzione.

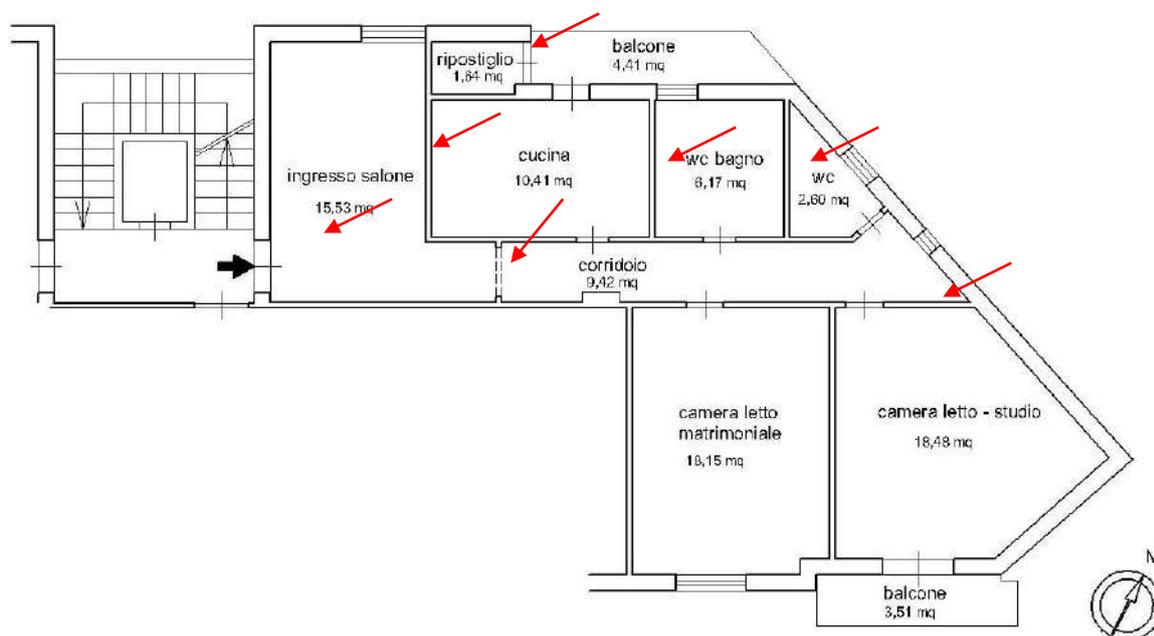
Planimetria stato dei luoghi:

Durante il sopralluogo del 02/03/2023, si è riscontrato delle difformità tra stato dei luoghi e la planimetria catastale del 22/02/1965

- il salone è stato ridotto per ingrandita la cucina rendendola abitabile ricavando anche un ripostiglio accessibile dal balcone.
- il corridoio d'ingresso è stato eliminato dando l'accesso diretto sul salone
- la porta d'accesso al corridoio è stato eliminato e spostato rimpiazzato con un arco
- il wc bagno è stato ingrandito riducendo il ripostiglio di destra trasformandolo in un piccolo wc
- la parte finale del corridoio è stata allargata indirizzando la parete limitrofa dalla camera letto-studio

→ difformità riscontrate

Lo stato dei luoghi non è conforme alla planimetria catastale; si dovrà provvedere all'aggiornamento della planimetria catastale presentando tramite un tecnico abilitato, richiesta di variazione catastale (DOGFA) presso l'Ufficio del Territorio, solo dopo avere verificato e regolarizzato il bene sotto il profilo edilizio e urbanistico.

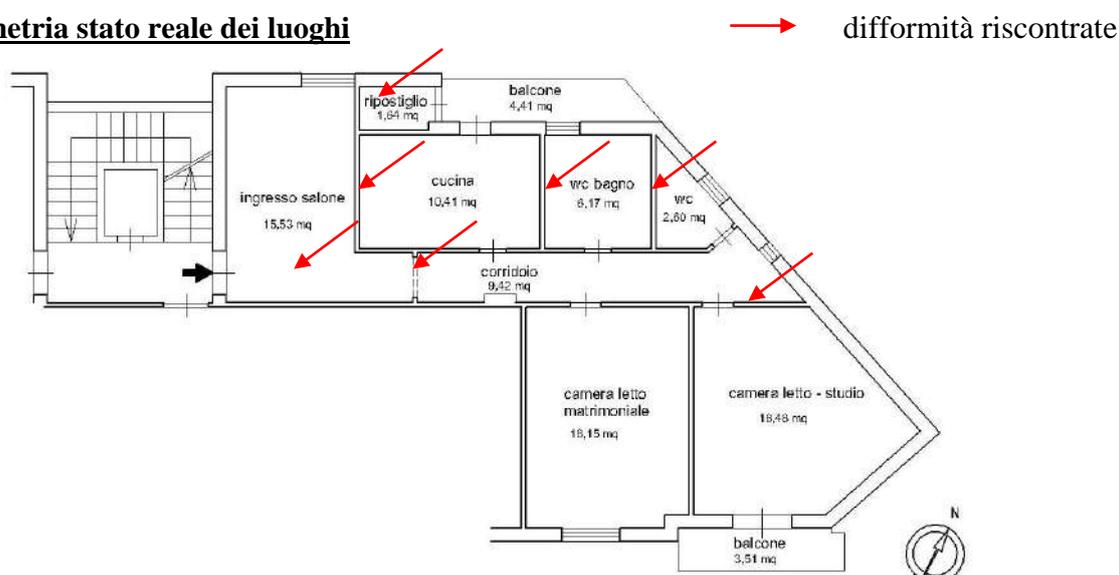
Planimetria stato reale dei luoghi

Lo stato reale dell'immobile "A" non risulta conforme sia alla planimetria catastale del 22/02/1965, che al progetto di variante approvato del 19/06/1964.

Non è stato presentato nessuna comunicazione al comune di Palermo in merito alle modifiche riscontrate durante il sopralluogo. Gli abusi commessi potranno essere regolarizzati attraverso - la presentazione di una C.I.L.A. “tardiva” (art. 3 L.R. n.16/2016) e Segnalazione Certificata di Agibilità (S.C.A.) (art. 24 del D.P.R. 6/06/2001 n. 380)
