TRIBUNALE DI PALERMO

PROCEDURA ESECUTIVA N.R.G. 340/2017 - G.E. GRAZIA GIUFFRIDA

PERIZIA

Negoziio sito in piazza G. Verdi n°32 - Palermo

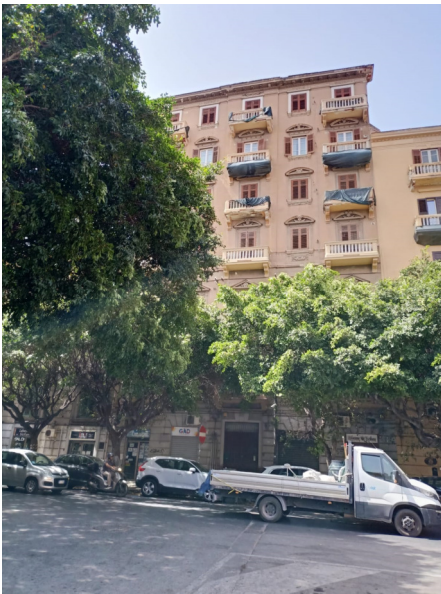
Prospetto su p.zza G. Verdi

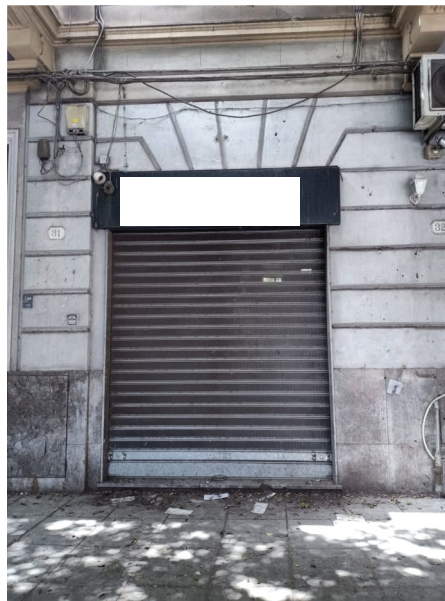
Accesso all'immobile da p.zza G. Verdi n°32

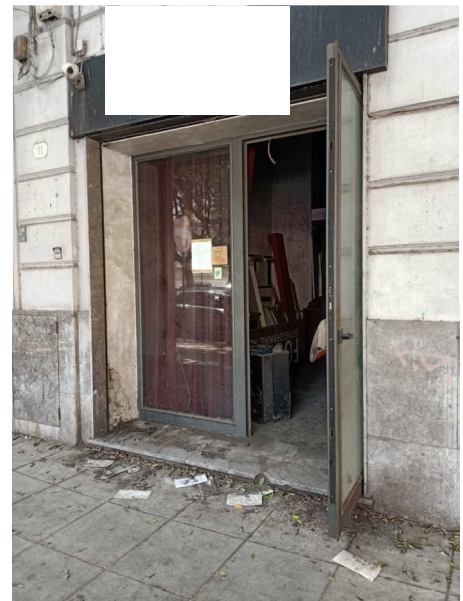
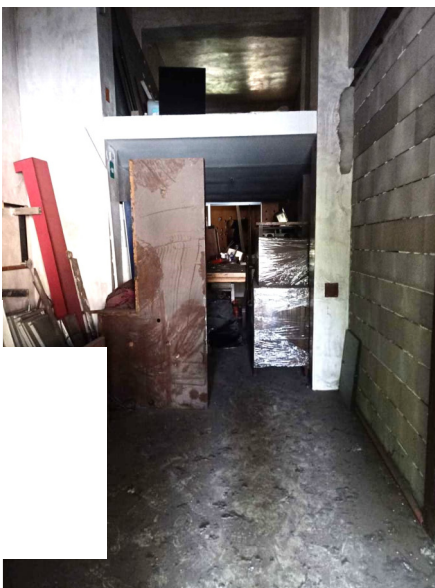
Caratteristiche strutturali e condizioni di manutenzione: il fabbricato, dato il periodo di costruzione (netto storico) ha presumibilmente una struttura mista con muratura portante in conci di tufo e solai latero-cementizi. I prospetti sono rifiniti ad intonaco in discrete condizioni, e alcuni balconi presentano ammaloramenti, così come si può notare dalle reti di protezione poste nei sottobalconi (v. foto). L’interno del negozio pignorato presenta pareti allo stato grezzo, in quanto i lavori iniziati nel 2005 non sono stati completati, e l’immobile risulta non utilizzato da anni (**v. allegato n°1** – fotografie).

Locale

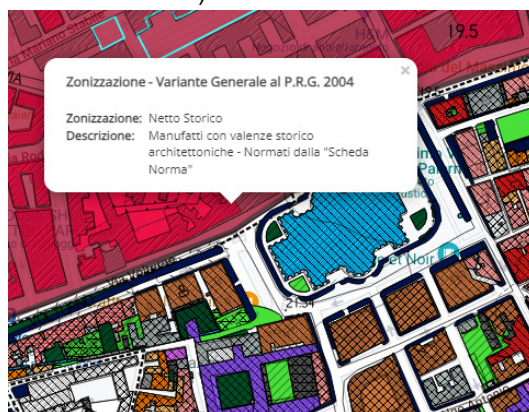
Dalla visura del Piano Regolatore Generale di Palermo (v. immagine sotto riportata) risulta che oggi la particella n.73 del foglio di mappa 127 ricade in **zona territoriale omogenea “Netto Storico”** (manufatti con valenze storico architettoniche).
