TRIBUNALE DI PALERMO
SEZIONE ESECUZIONI IMMOBILIARI

PROC. ESECUTIVO N° 504/2021 R.G.E.

Consulenza tecnica d'ufficio
RELAZIONE LOTTO 2

Elaborati Grafici Lotto 2

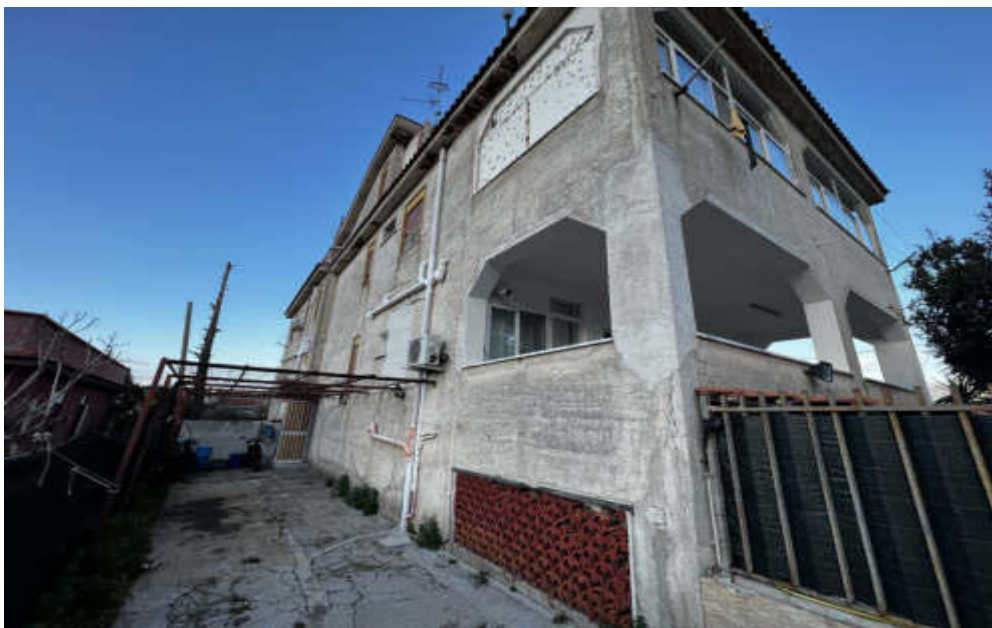
L'immobile è costituito da un appartamento di civile abitazione e lastrico solare soprastante facente parte di un fabbricato condominiale a due elevazioni fuori terra ed una seminterrata con accesso da corte comune su via Capri n. 42.

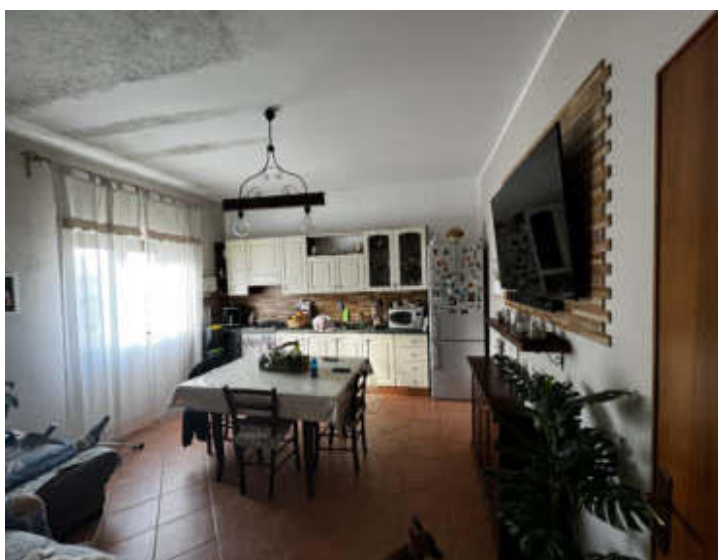
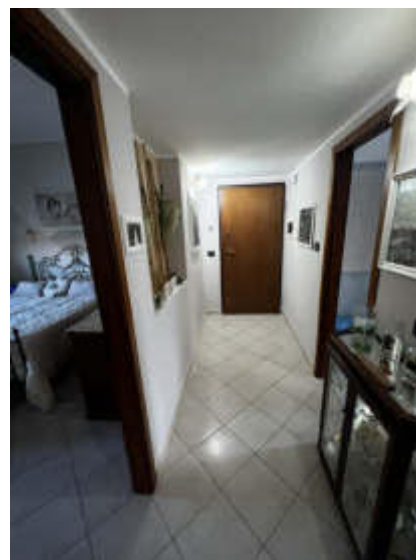
Per quanto riguarda le rifiniture interne queste sono costituite da pavimentazione in piastrelle di ceramica, porte interne in legno tamburato, serramenti esterni in alluminio di colore bianco protetti da serrande, rivestimenti in ceramica nelle pareti per i servizi, e

Per quanto concerne lo stato di manutenzione generale l'alloggio si presenta in discreto stato manutentivo interno con problematiche di infiltrazioni umidifere provenienti dal soprastante terrazzo in corrispondenza della camera da letto e cucina ed in scarse condizioni all'esterno dove alcune porzioni di intonaco risultano degradate in corrispondenza dei cornicioni. Anche il vano scala e gli spazi comuni sono in scarse condizioni di manutenzione con assenza di pavimentazione interna nella scala.

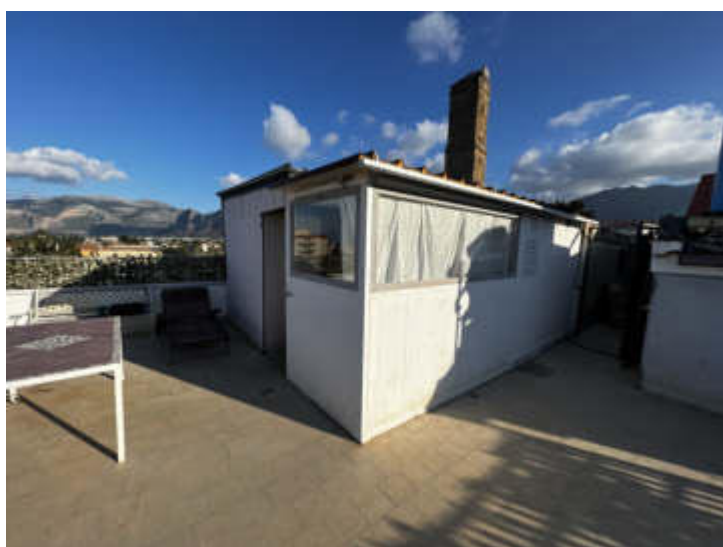
porzione di lastrico solare al piano 2°

Al piano superiore a cui si accede dal medesimo corpo scala comune è presente il lastrico solare di cui al sub 13 della consistenza complessiva di mq. 90, interamente pavimentato con marmette di cemento e completato con parapetto di sicurezza, e sul quale sono presenti una struttura precaria adibita a cucina e w.c., oltre cucina in muratura.

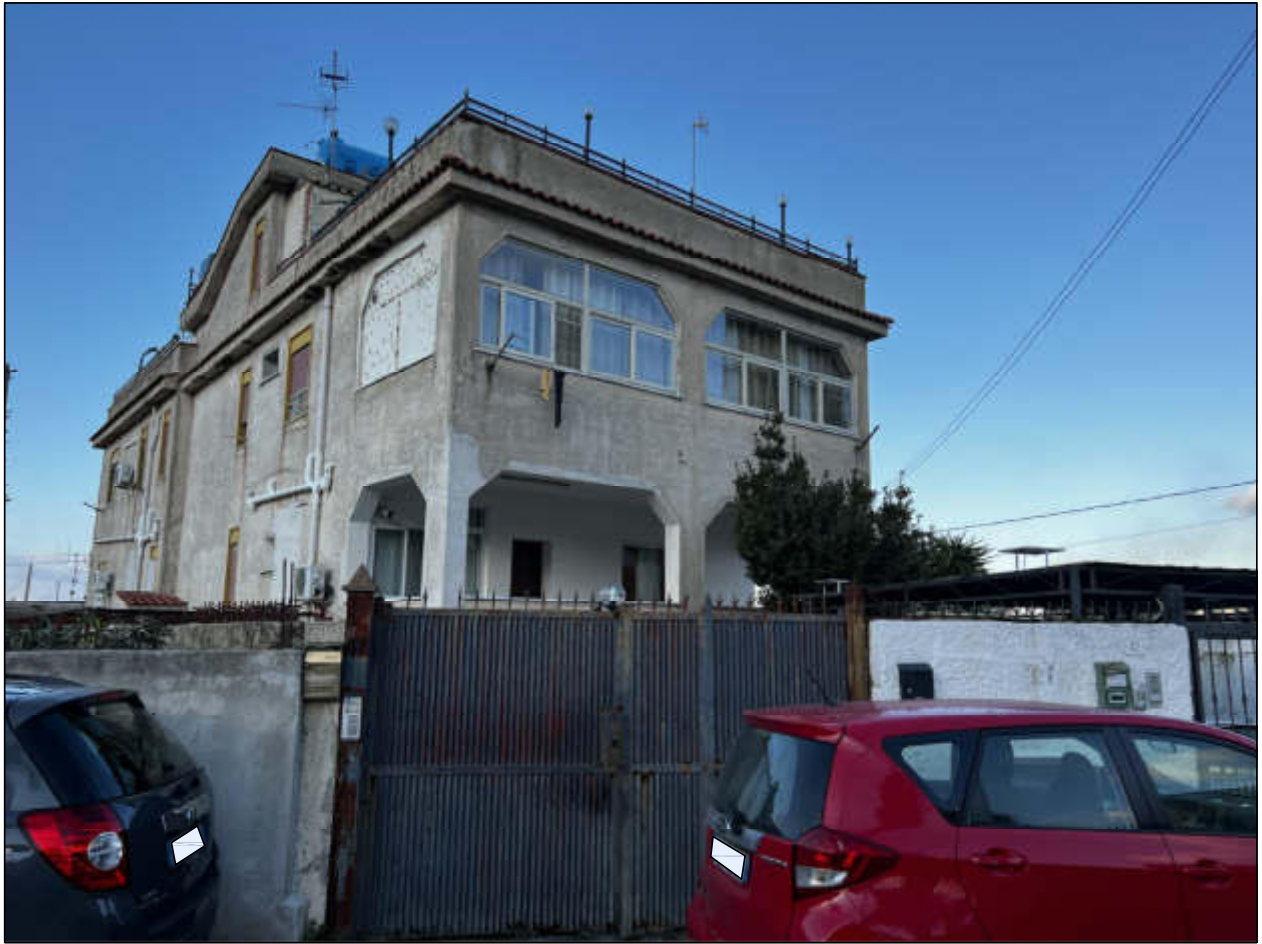
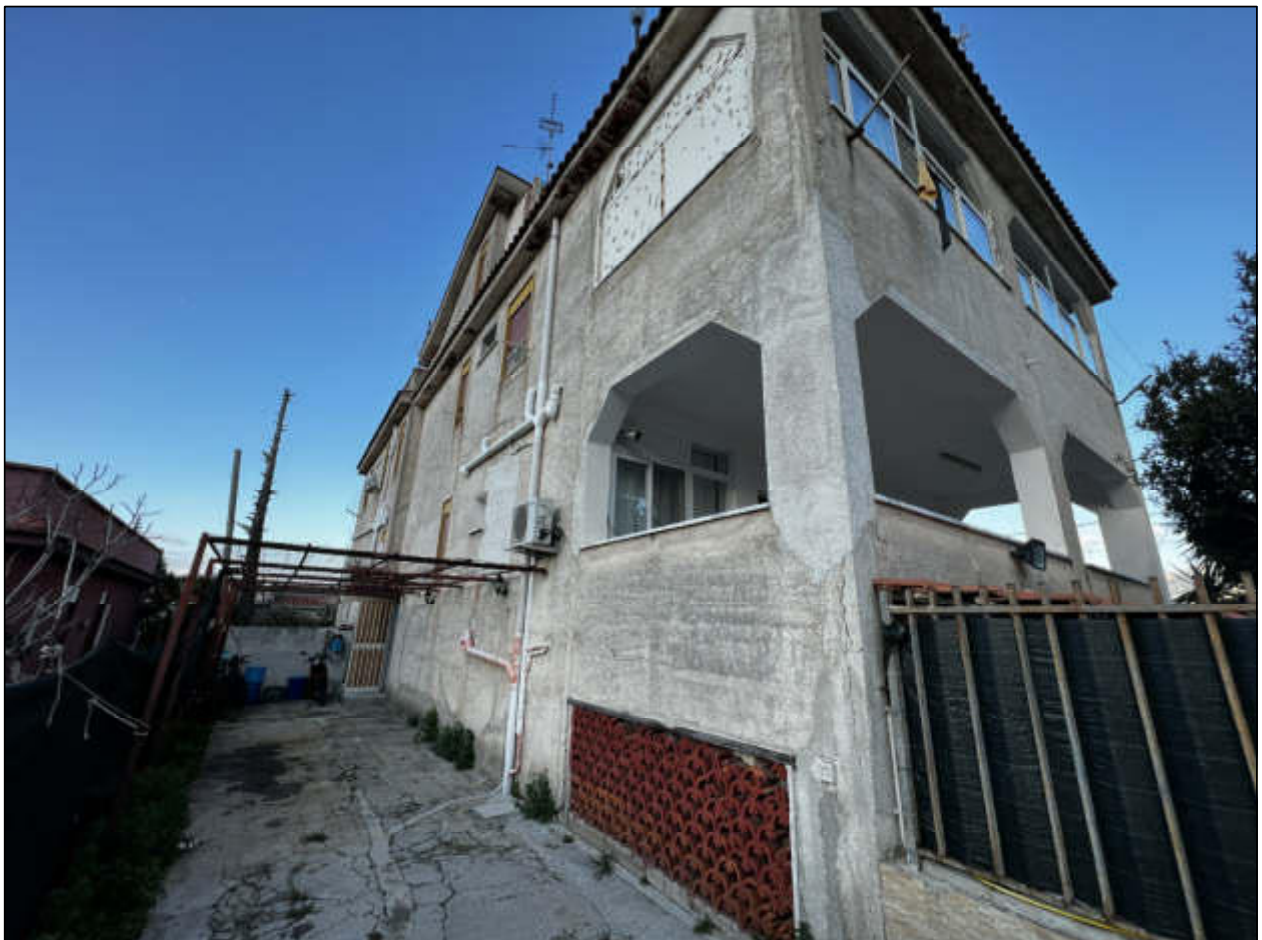
viste esterne su via Capri

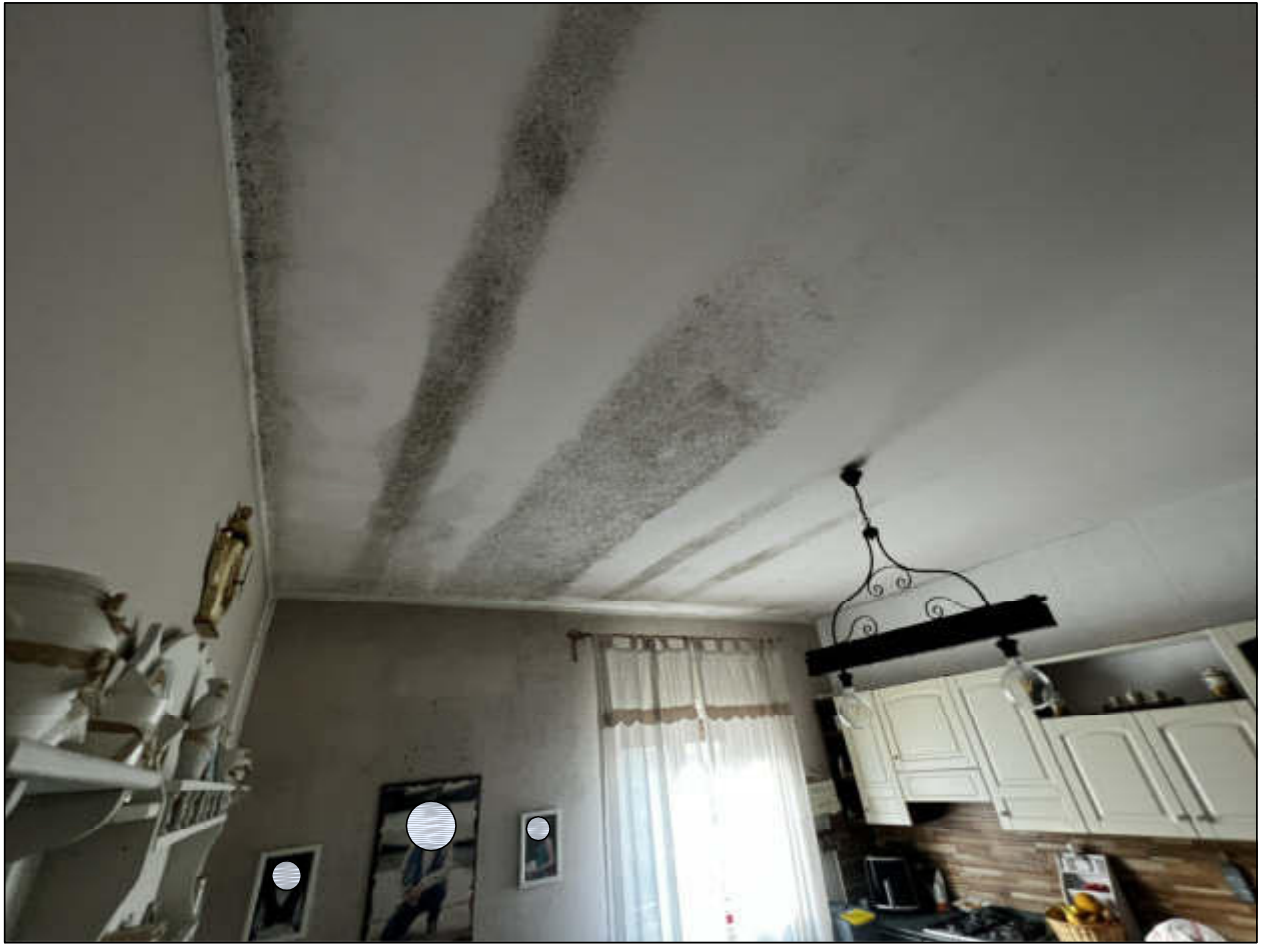
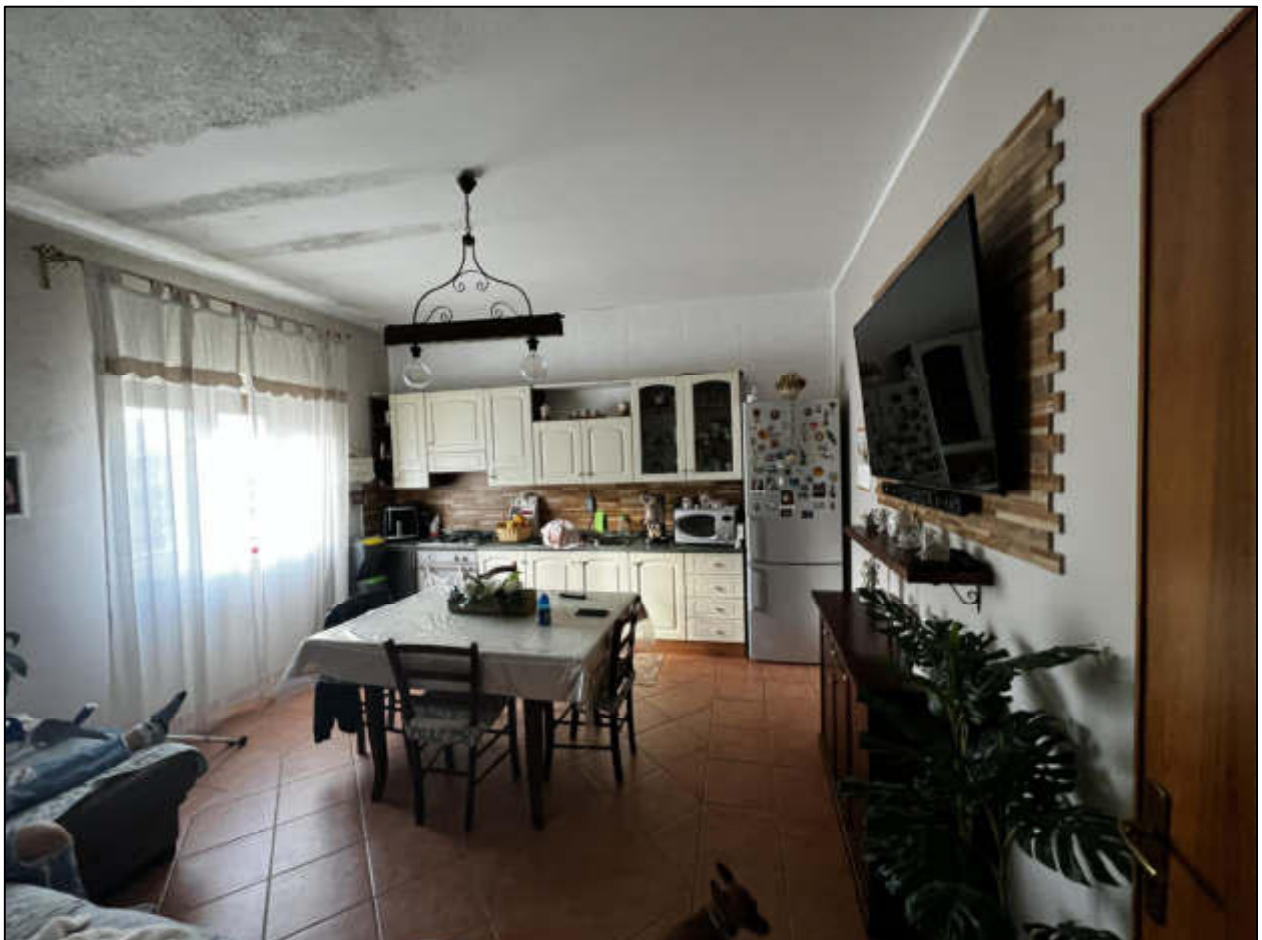
cucina-soggiorno con problematiche infiltrative

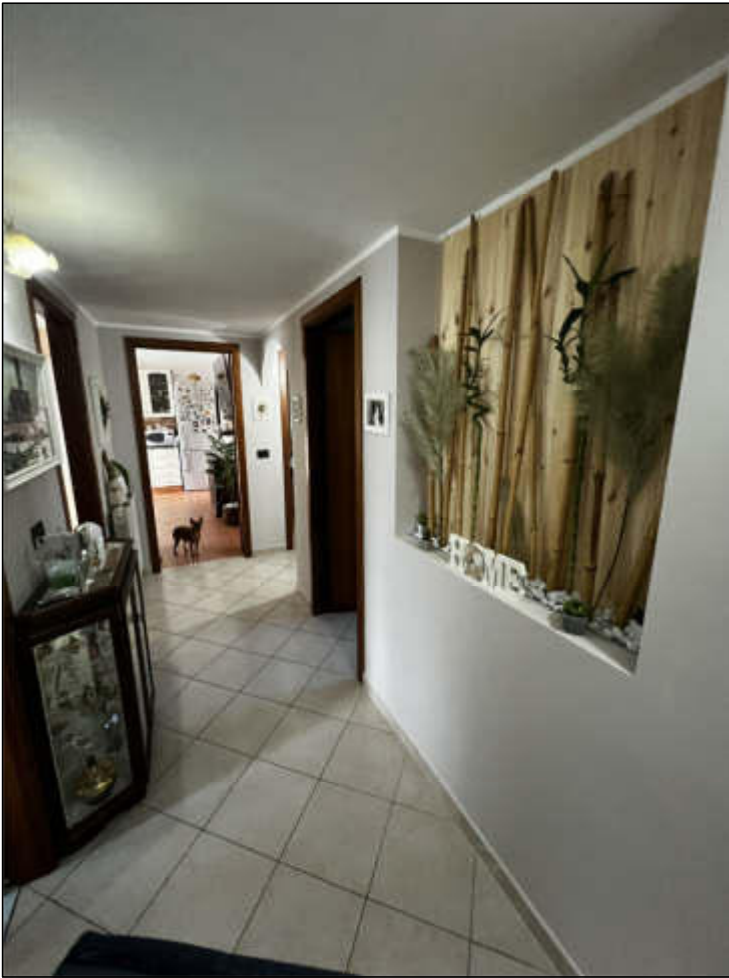
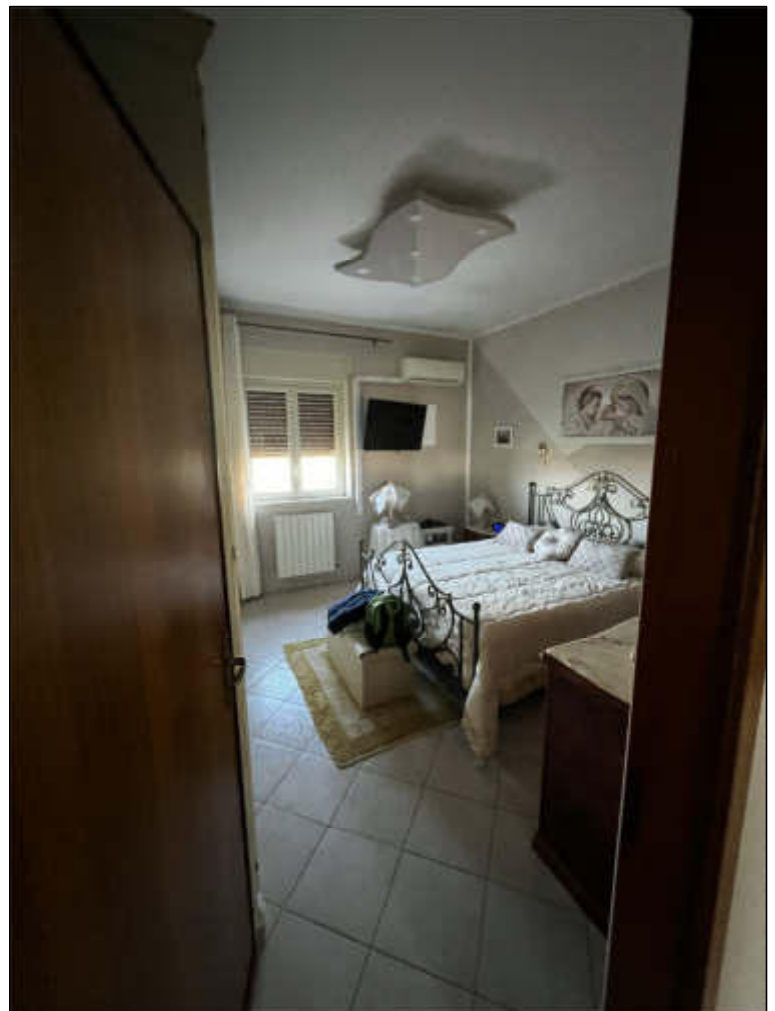
disimpegno di ingresso e camera

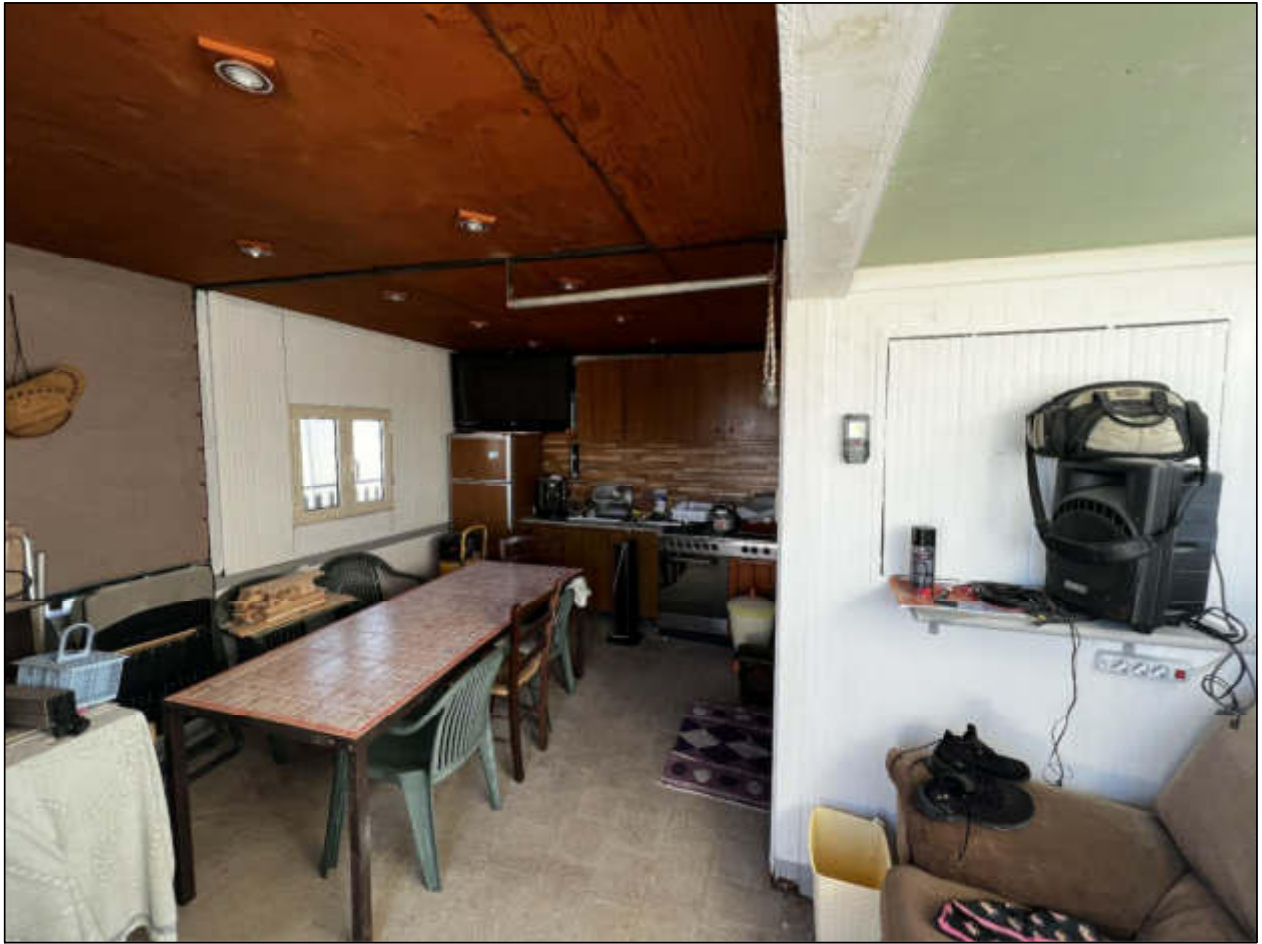
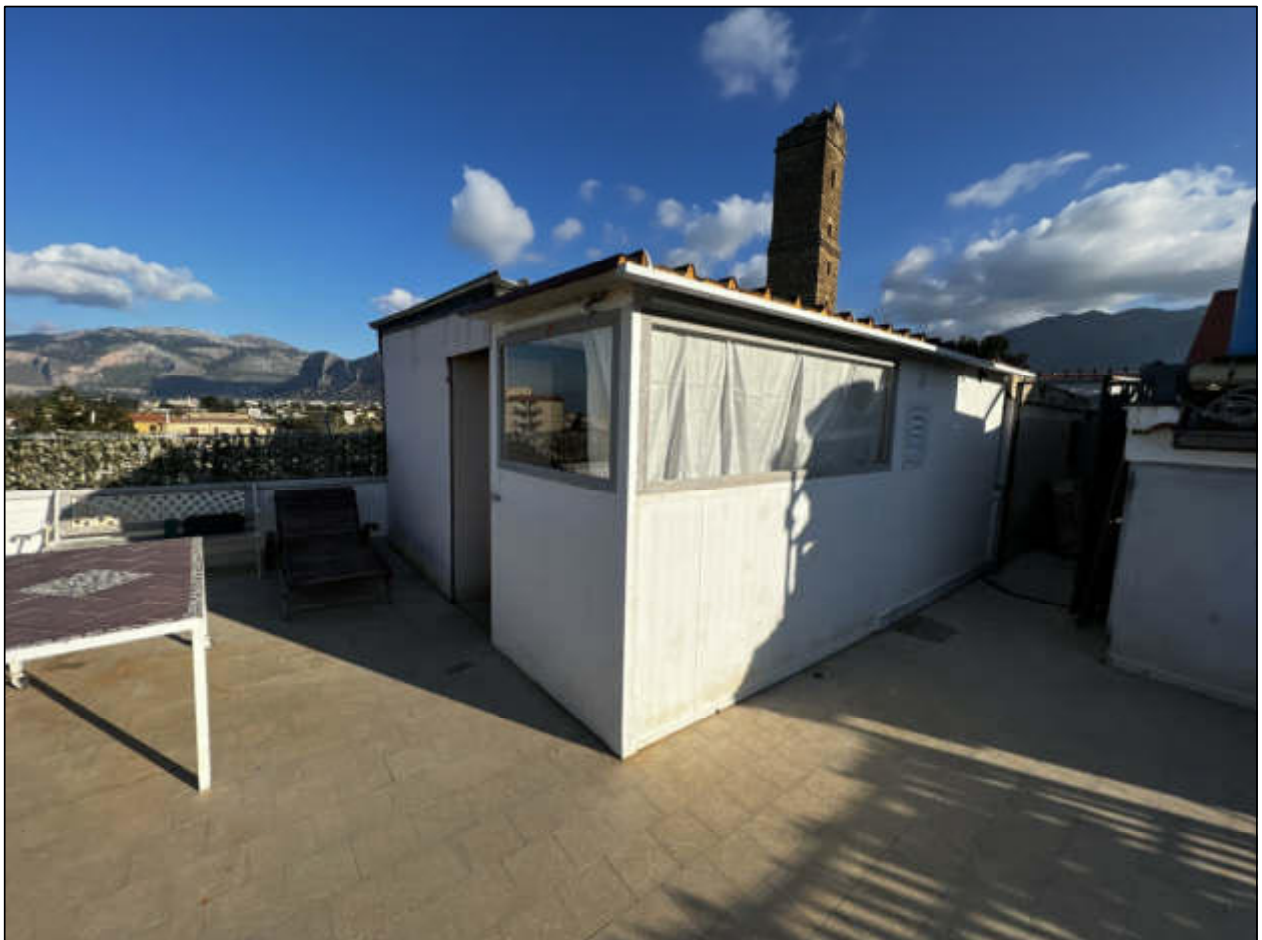
- frazionamento al piano primo dell'originario appartamento in n. 2 appartamenti distinti ed autonomi con relative modifiche della distribuzione interna;
- chiusura di terrazzo al piano primo lato sud con recupero abitativo della relativa superficie accorpata all'appartamento limitrofo;
- frazionamento del lastrico solare al secondo piano con realizzazione di muretti di delimitazione;
- realizzazione di una finestra al piano primo.
- chiusura e copertura di porzioni di terrazzo/lastrico solare con strutture precarie.

vano chiuso con struttura precaria sul lastrico solare

Per quanto attiene alla regolarizzazione urbanistica di dette variazioni interne è possibile presentare una pratica edilizia cosiddetta "SCIA in sanatoria" subordinata al pagamento di oneri in relazione ai lavori eseguiti oltre onorari tecnici, per i quali si stima un costo forfettario complessivo di € 4.000,00 da detrarre al valore finale di stima.

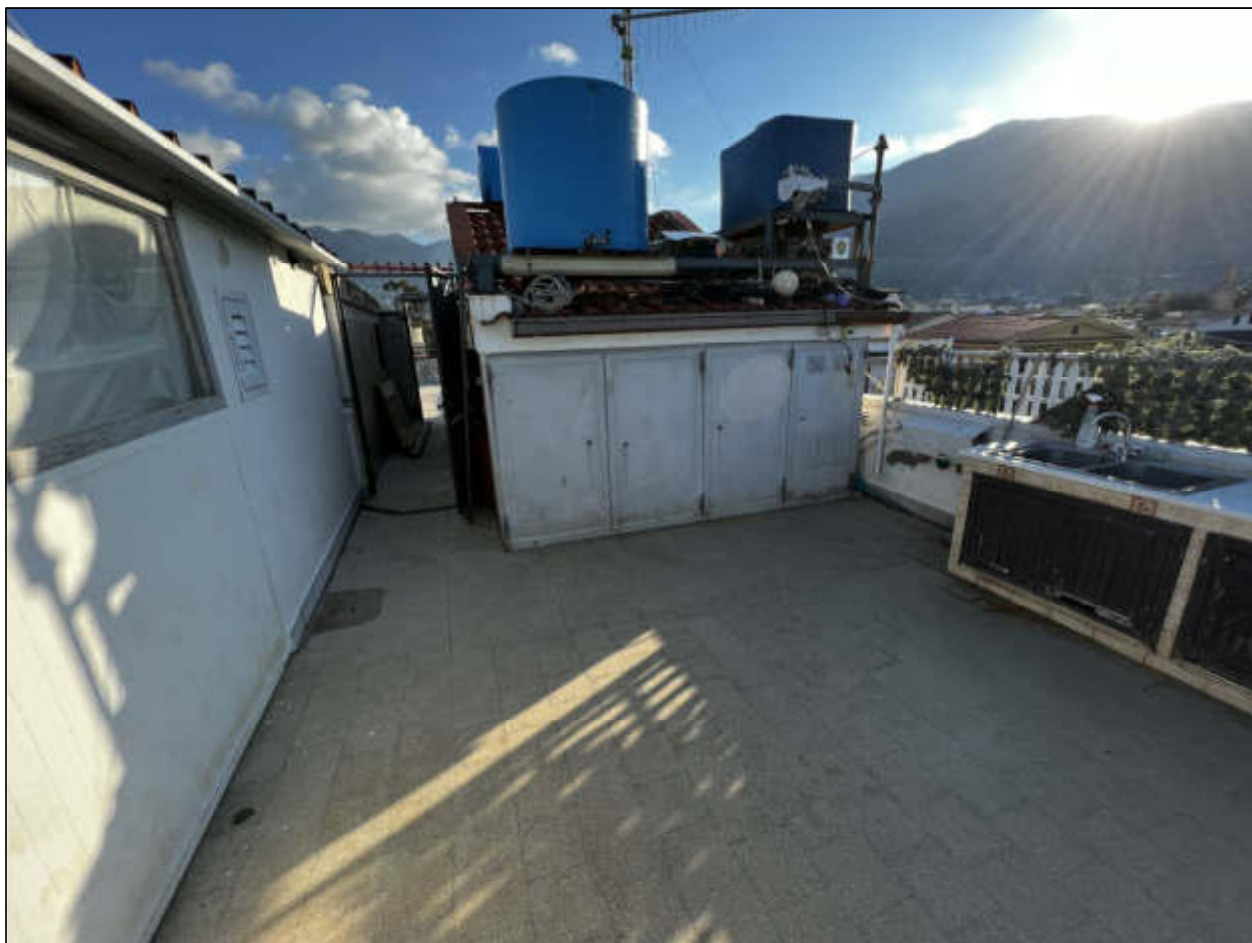
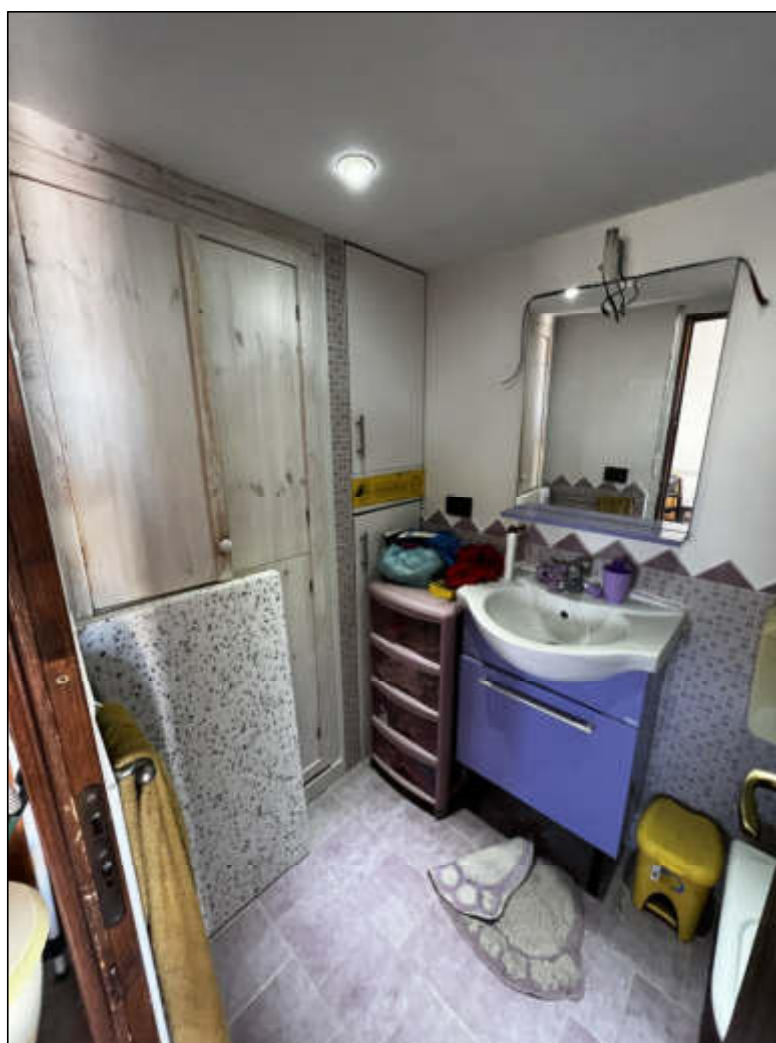
lastrico solare e wc posto all'interno del vano chiuso
