TRIBUNALE DI PALERMO

RELAZIONE DI C. T. U.
R. Es. n. 408/2019

- **Procedura esecutiva:** N. 408/2019 R.G.E.
- **Giudice Esecutore:** Dott.ssa Alessia Lupo.
- **Oggetto:** Relazione di C.T.U. per la stima degli immobili, oggetto di pignoramento, siti a Palermo di proprietà del Sig. {A}.

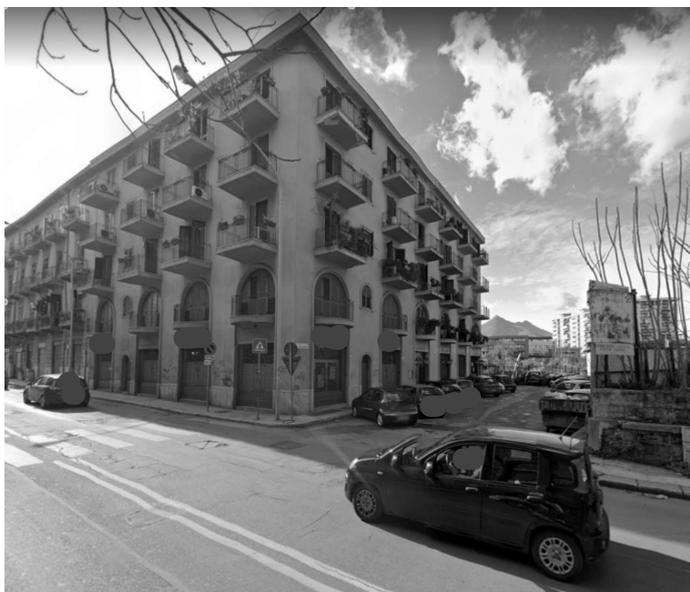
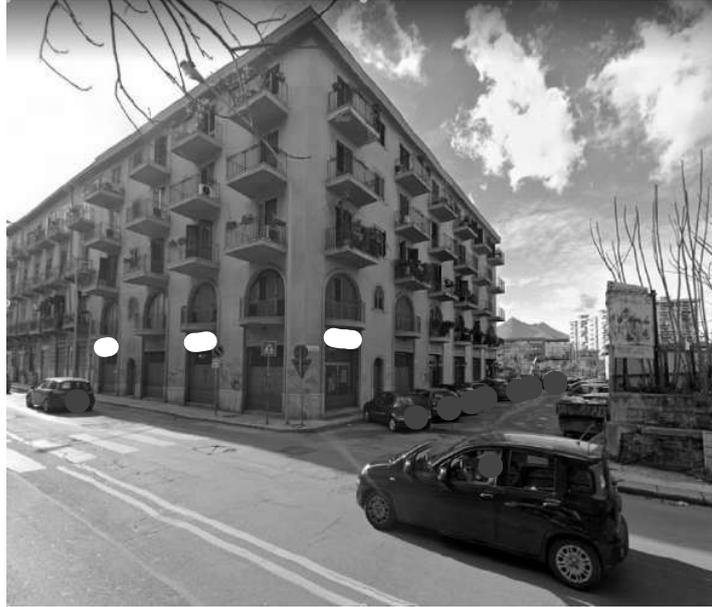
L'immobile è sito al piano Terra di un edificio realizzato verso gli inizi del 1990, costituito da 5 elevazioni f.t., oltre piano seminterrato con struttura intelaiata del tipo in cemento armato e con copertura a falde inclinate [foto n.1].

foto n. 01 – Edificio sito a Palermo tra C.so Alberto Amedeo e Via V. Ievolella

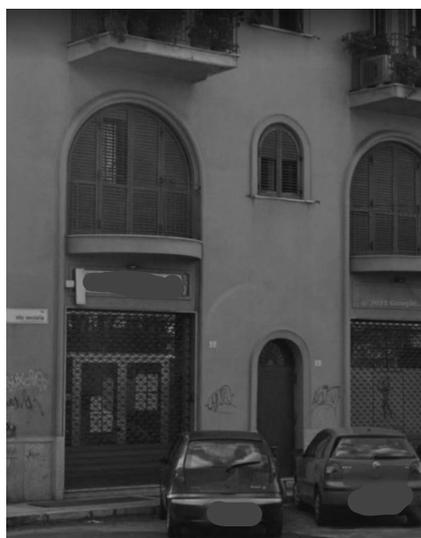
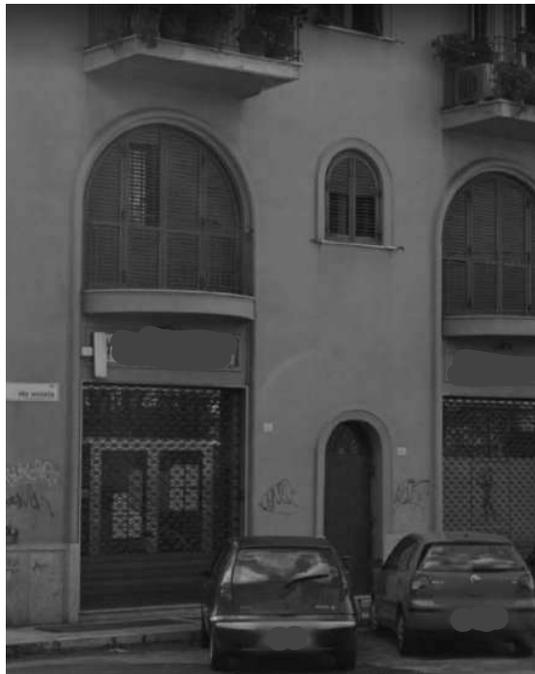
Ad esso si accede dalle aperture poste su Via Vito Ievolella all'altezza dei civici nn. 2 e 4 e anche dall'apertura posta su Corso Alberto Amedeo all'altezza del civ. n. 48/e [foto nn. 2 e 3].

Foto n. 02 – Accessi all'immobile dai civici nn. 2 e 4 di Via Vito Ievolella

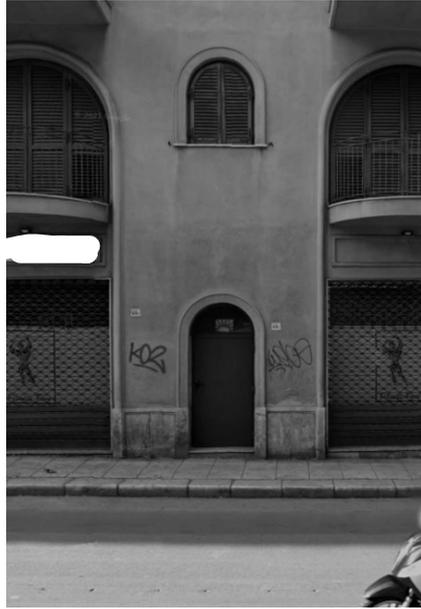
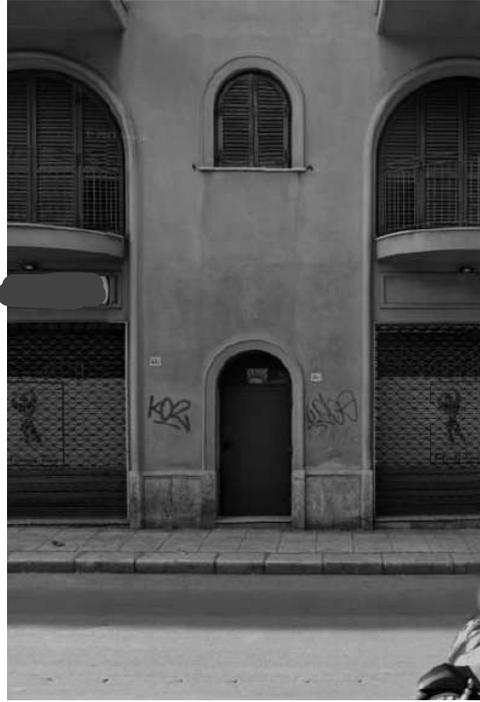
Foto n. 03 - Accesso all'immobile dal civ. n. 48/e di Corso Alberto Amedeo

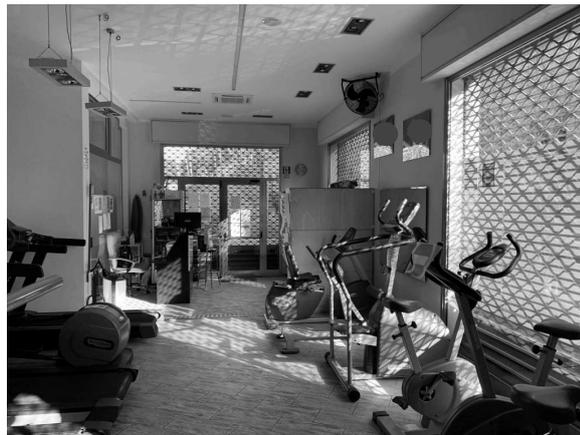
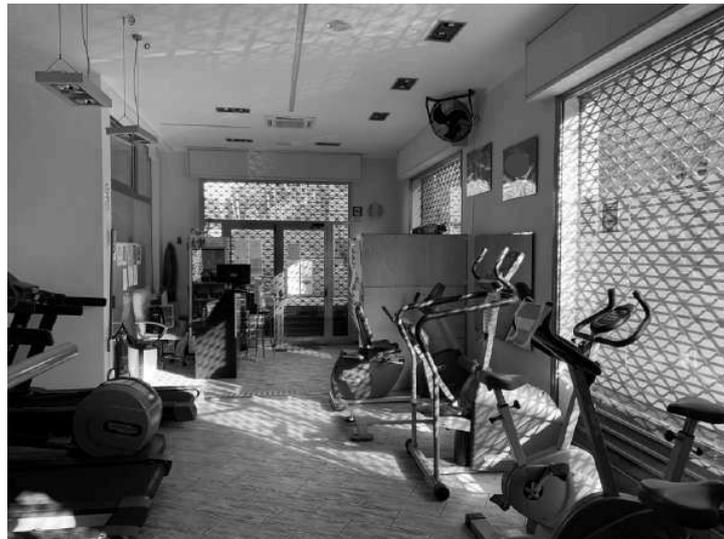
Dal suddetto civico n. 2 di Via Vito Ievolella ci introduciamo in un'ampia sala rettangolare, dove immediatamente sulla destra, separata da una vetrata, ci ritroviamo in un vano sulla cui parete di destra vi è il secondo accesso corrispondente al civico n. 4 della Via Vito Ievolella, e dove, in appoggio sulla parte di fondo a sinistra, salendo una piccola rampa di scale giungiamo in un soppalco dove vi sono un ripostiglio e un wc, dotato di anti-wc. [foto nn. 4 - 6].

Foto n. 04 – porzione della sala con accesso dal civ. n. 2 di Via Vito Ievolella

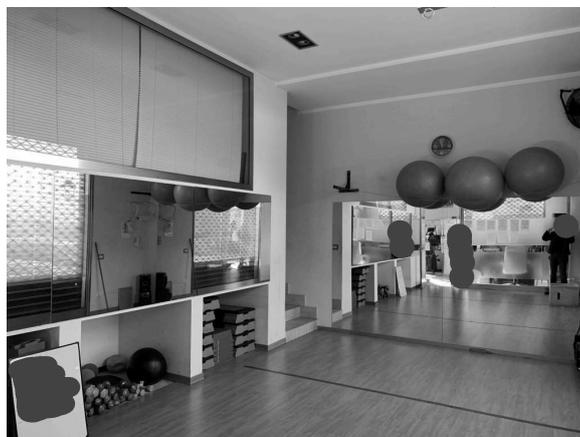
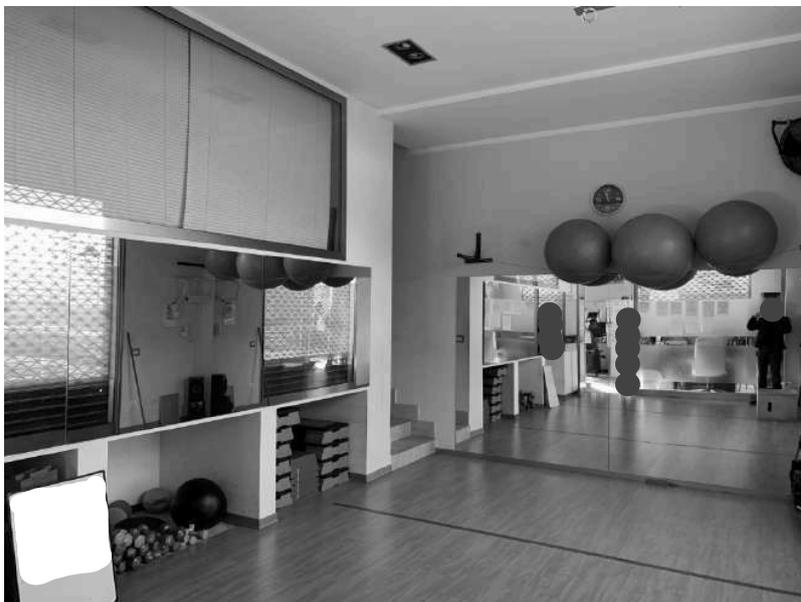
Foto n. 05 – porzione della sala dove è presente la rampa di scale per il soppalco

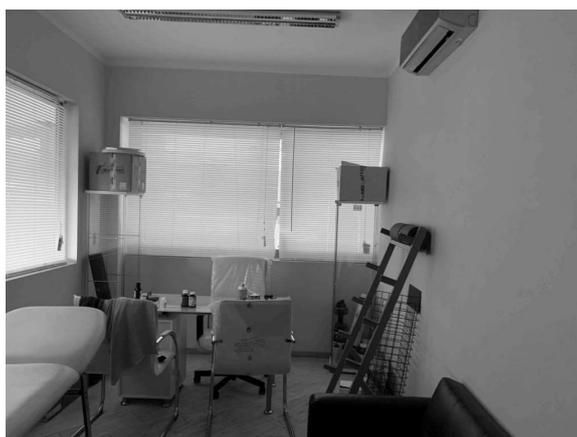
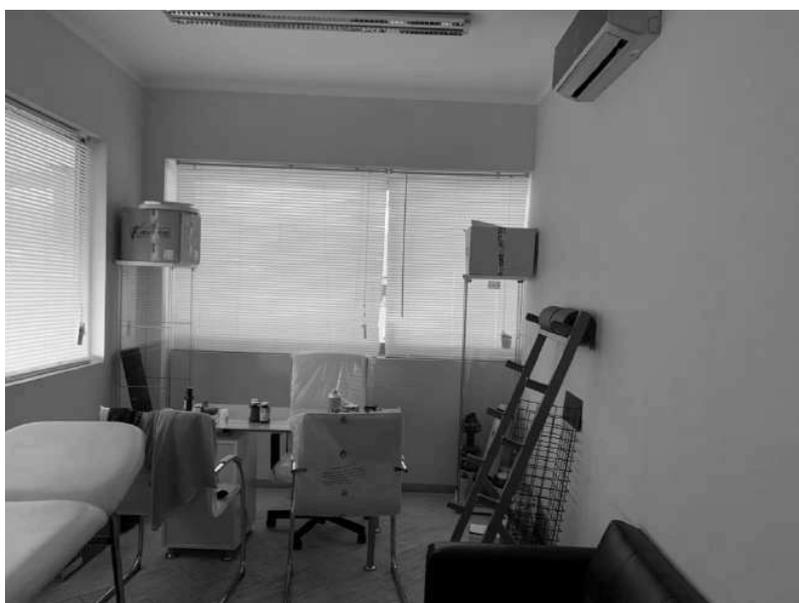
L'immobile allo stato attuale, tuttavia, appare comunque lievemente difforme a causa di un'ulteriore suddivisione di una piccola porzione degli ambienti nella cui parte sopralcata sono stati realizzati e un piccolo ripostiglio con adiacente servizio igienico e nella parte terminale sono stati ricavati due spogliatoi (all. 09).

Foto n. 06 – soppalco

L'immobile allo stato attuale, quindi, appare difforme, tuttavia l'intervento realizzato è suscettibile di regolarizzazione con un iter denominato "CILA tardiva" con la seguente procedura e costi:

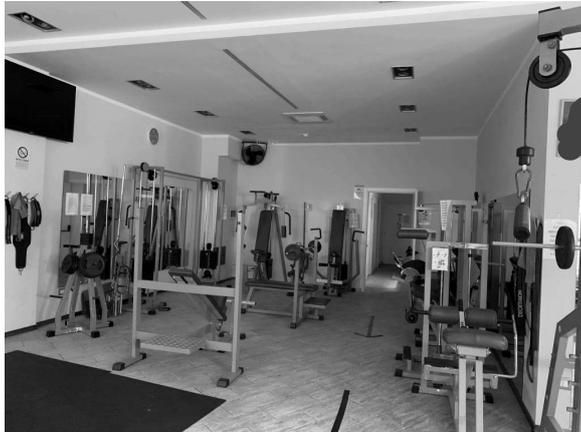
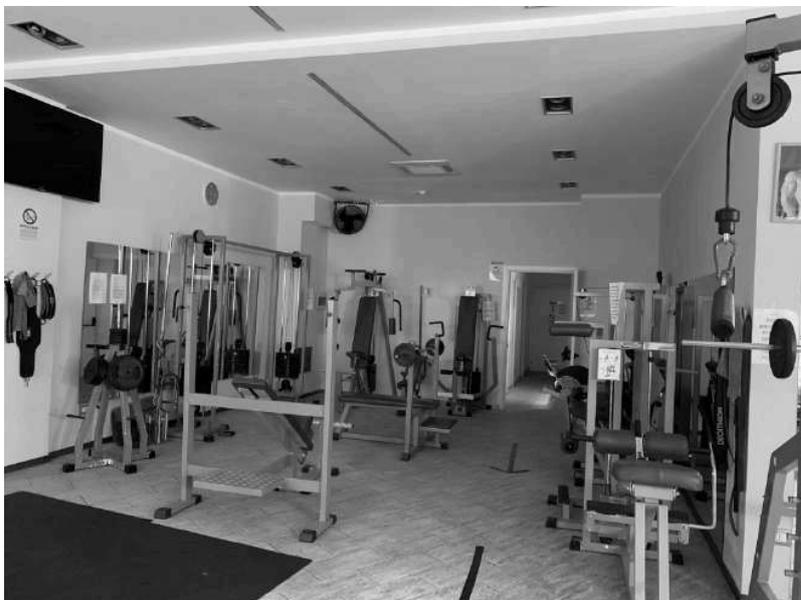
Percorrendo la suddetta sala rettangolare fino in fondo e svoltando a destra ci ritroviamo in un'altra porzione dell'immobile di dimensioni minori da dove, attraverso una porta posta sulla parete di fondo, ci introduciamo al disimpegno dove ritroviamo gli accessi ai 2 servizi igienici dotati di anti-wc, e ai 2 spogliatoi [foto nn. 7 e 8].

Foto n. 07 – Porzione di immobile comunicante con il vano dei servizi

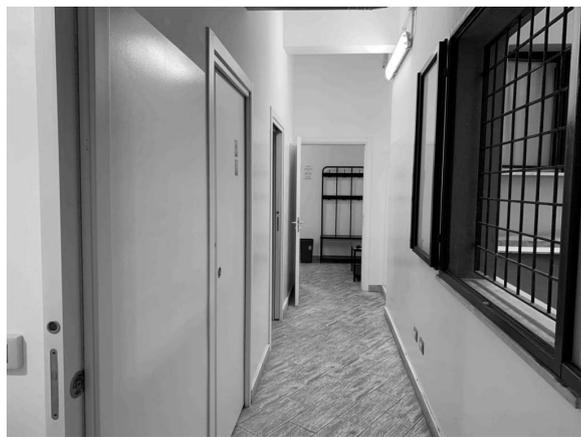
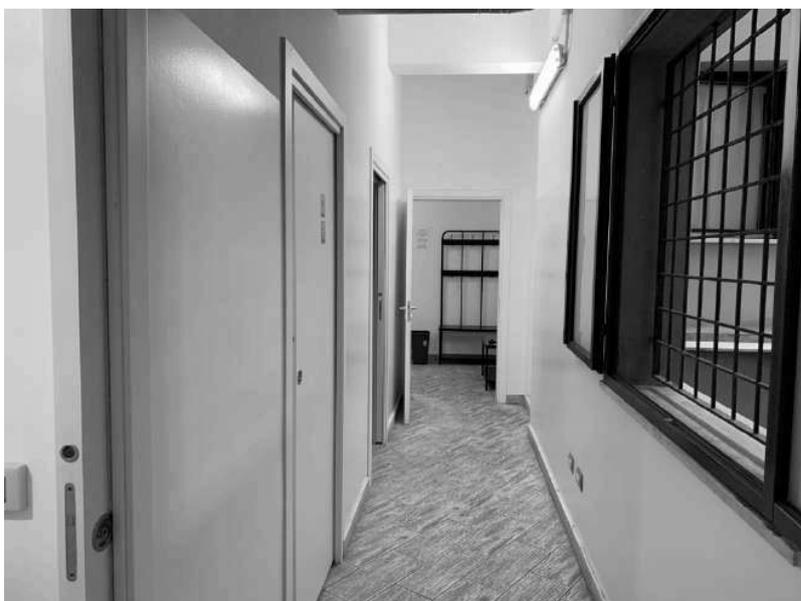
Foto n. 08 – disimpegno alla zona dei servizi igienici e degli spogliatoi

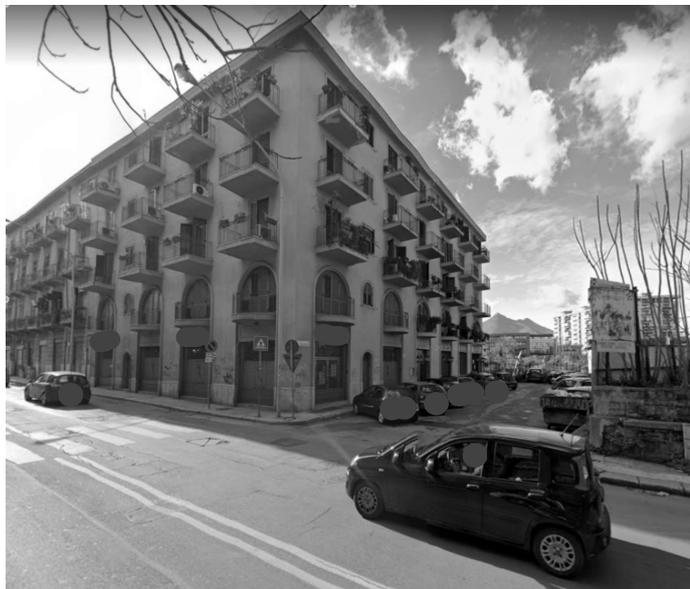
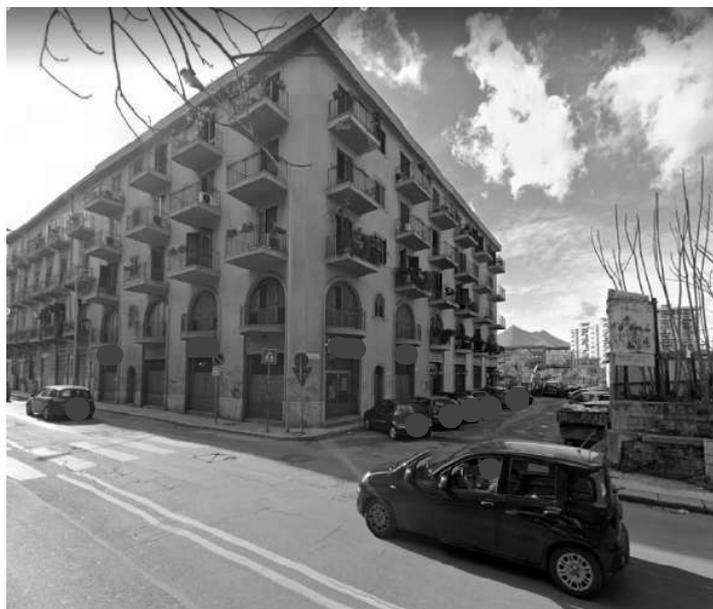
in cemento armato e con copertura a falde inclinate [foto n. 9].

foto n. 09 – Edificio sito a Palermo tra C.so Alberto Amedeo e Via V. Ievolella

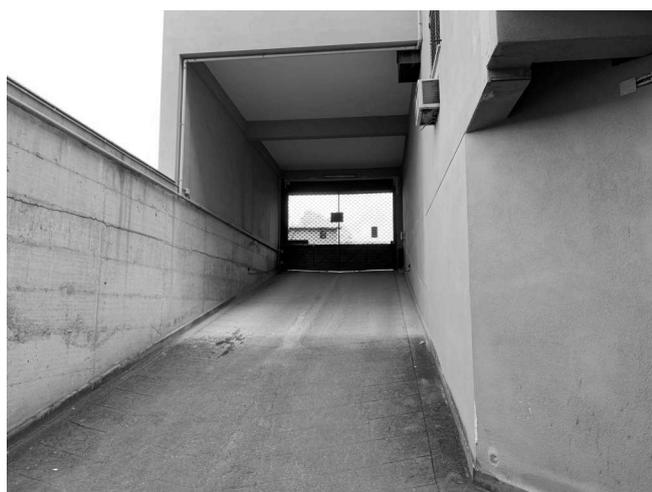
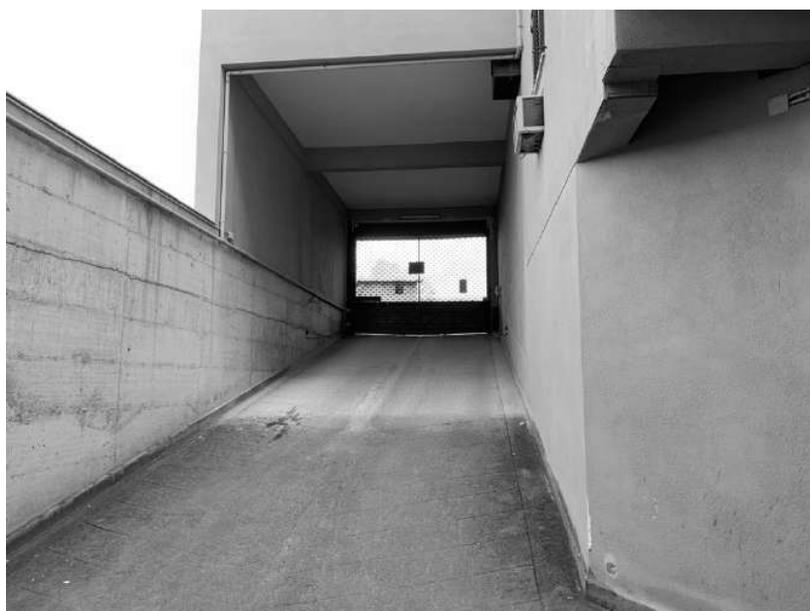
Ad esso si accede dalle aperture poste su Via Vito Ievolella all'altezza del civico n. 14. Dal suddetto civico n. 14 di Via Vito Ievolella oltrepassando un cancello in ferro automatico, ci introduciamo in uno scivolo carrabile che conduce al livello di piano cantinato in uno spazio a cielo aperto dove sono disposte frontalmente, a destra e a sinistra, le saracinesche di ingresso all'immobile, [foto nn. 10 - 12].

Foto n. 10 – Scivolo carrabile che conduce all'immobile

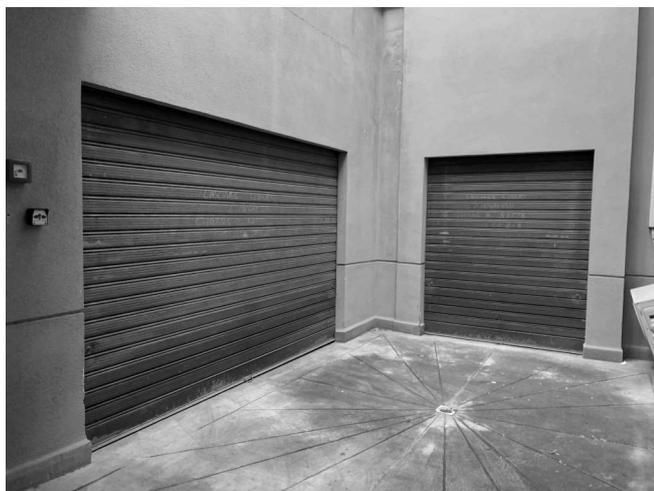
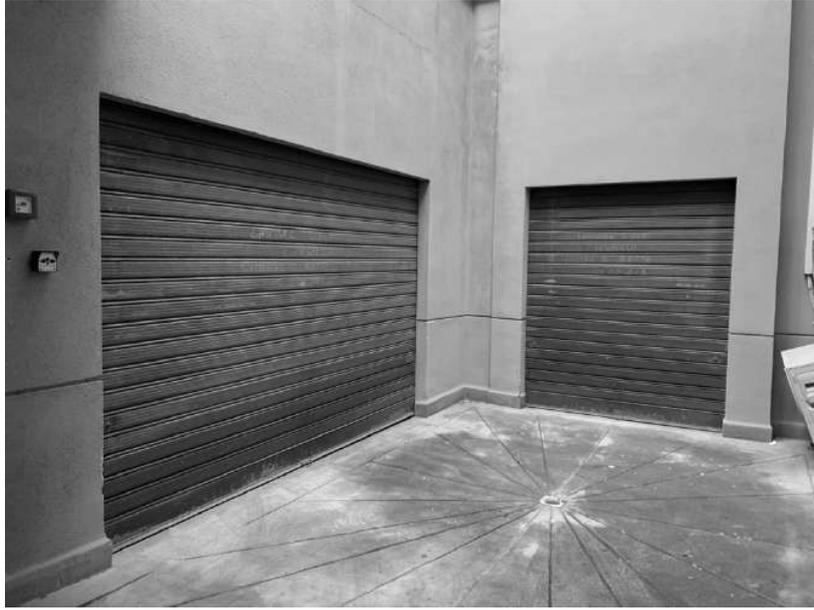
Foto n. 11 – Saracinesche di accesso all’immobile

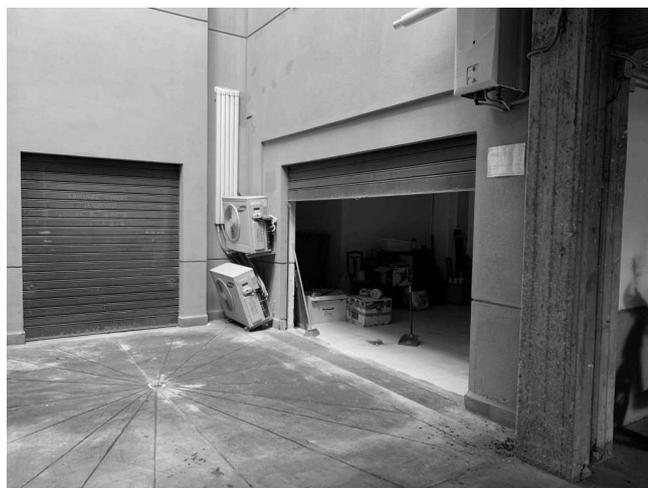
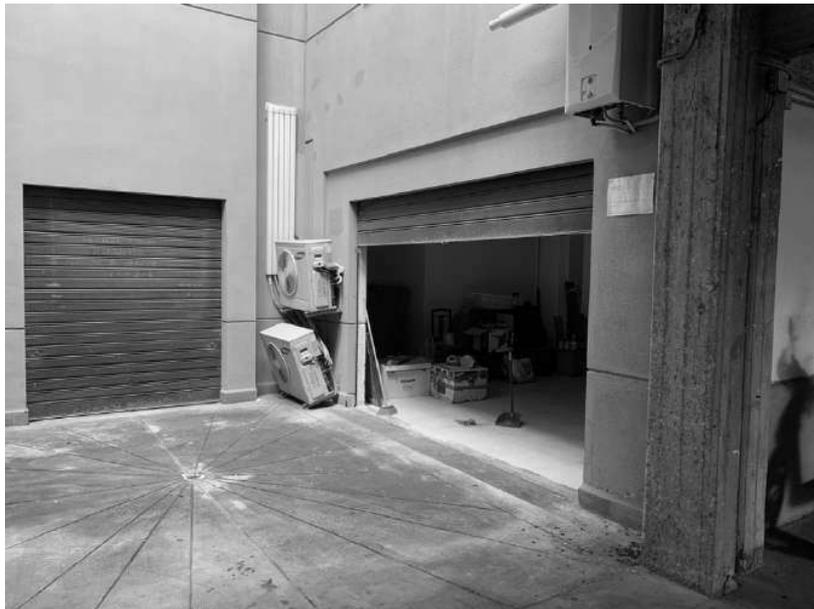
Foto n. 12 – Saracinesche di accesso all’immobile

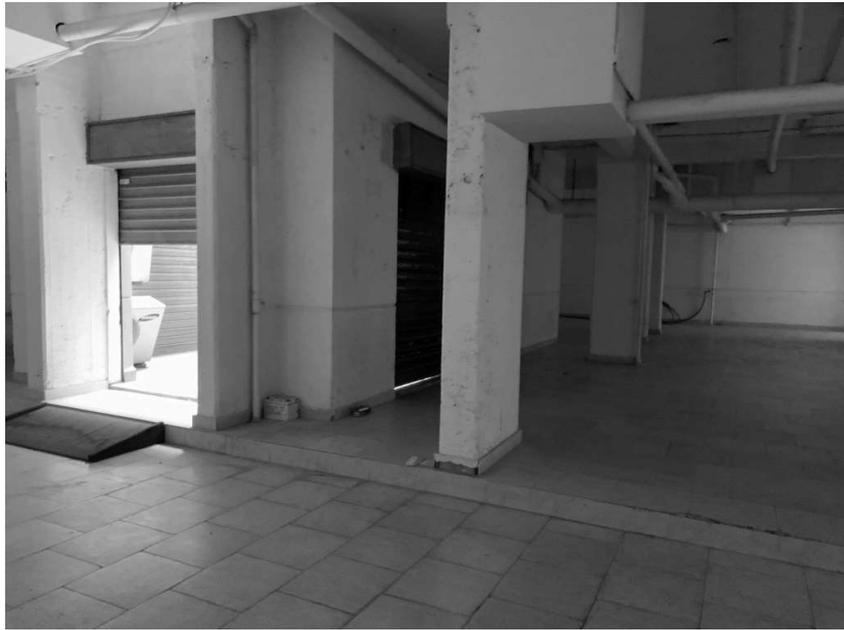
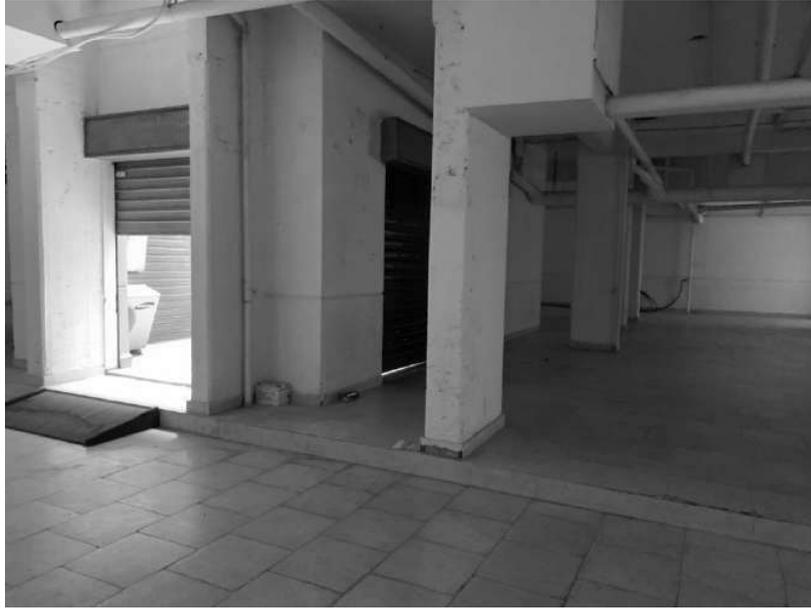
Oltrepassando la saracinesca centrale, di dimensioni più piccole rispetto alle altre due laterali, ci introduciamo all’interno dell’immobile costituito da un locale unico di forma irregolare assimilabile ad una “C” che si articola sia sulla destra sia sulla sinistra. In detto immobile è presente la struttura pilastrata a vista e due gabbie ascensori. Andando verso a sinistra e indirizzandoci ancora verso sinistra ci ritroviamo in un ambiente pressoché rettangolare pilastrato sul cui fondo ritroviamo la porzione rettangolare corrispondente ad una porzione sotto rampa che rappresenta la parte irregolarmente annessa [foto nn. 13-15].

Foto n. 13 – Porzione di immobile

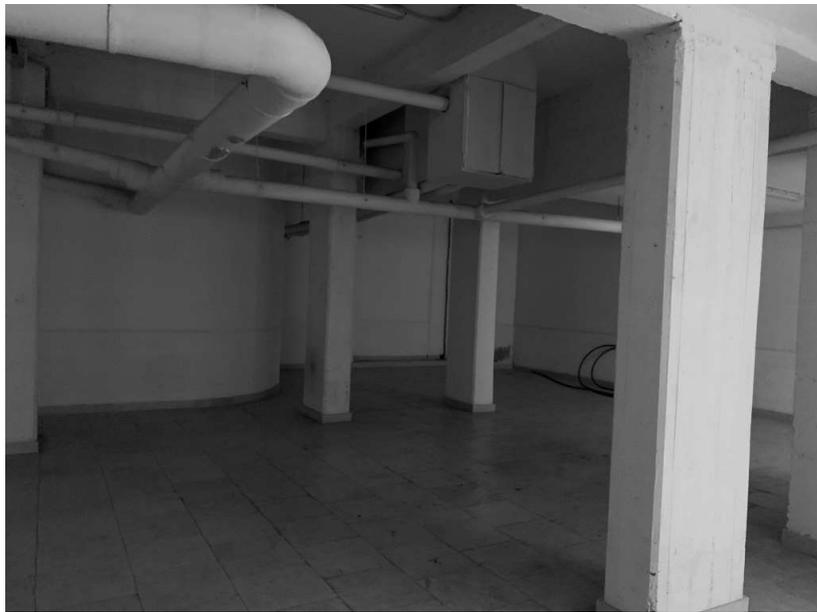
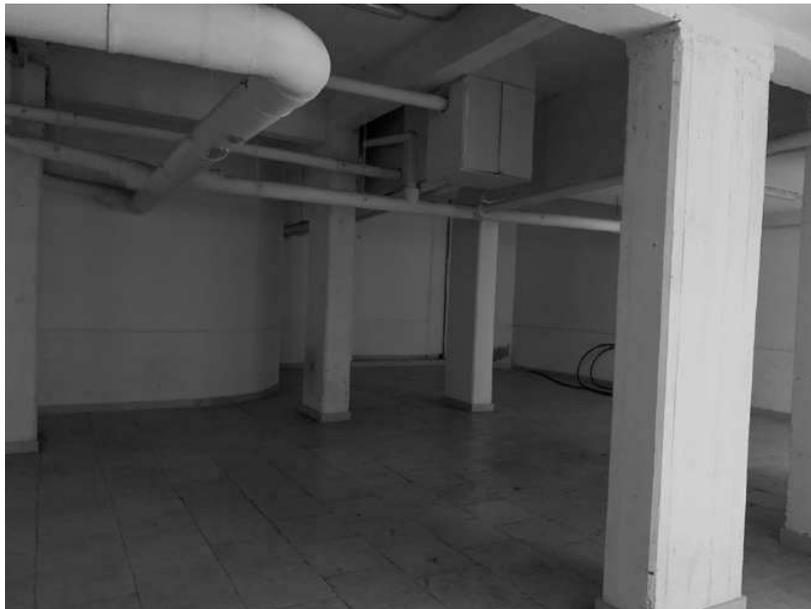
Foto n. 14 – Porzione di immobile terminale

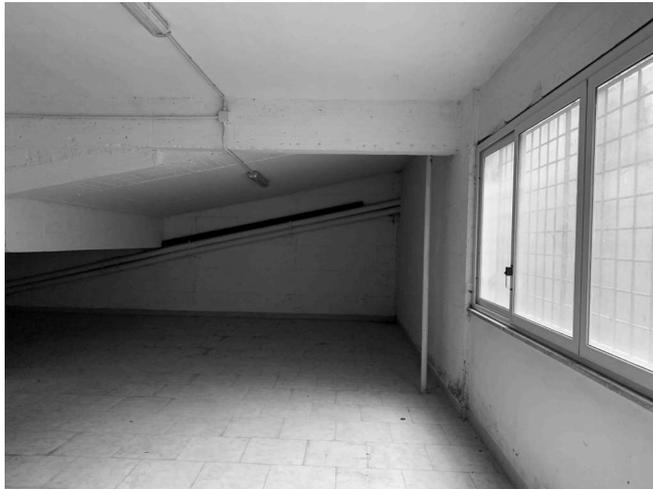
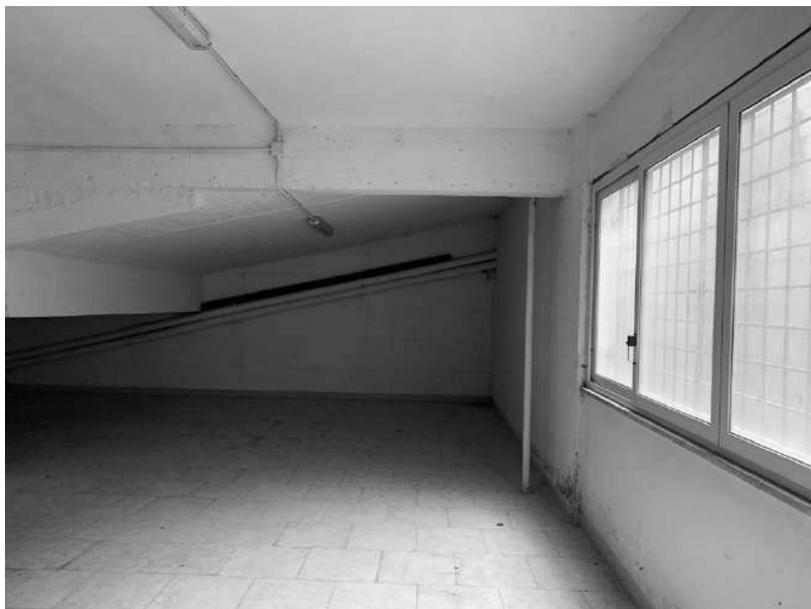
Foto n. 15 – Porzione di immobile corrispondente al sotto rampa di accesso

Per quanto concerne gli impianti, l'immobile è dotato di quello elettrico a norma e di quello idrico. Allo stato attuale l'immobile si presenta in discrete condizioni con un grado di finiture anch'esso discreto anche se della porzione in adiacenza alla Via Ievolella vi sono evidenti segni di avvenute infiltrazioni provenienti dall'intercapedine.

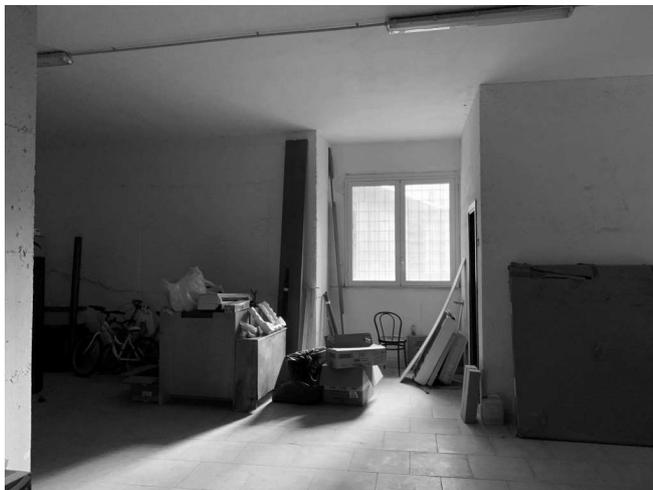
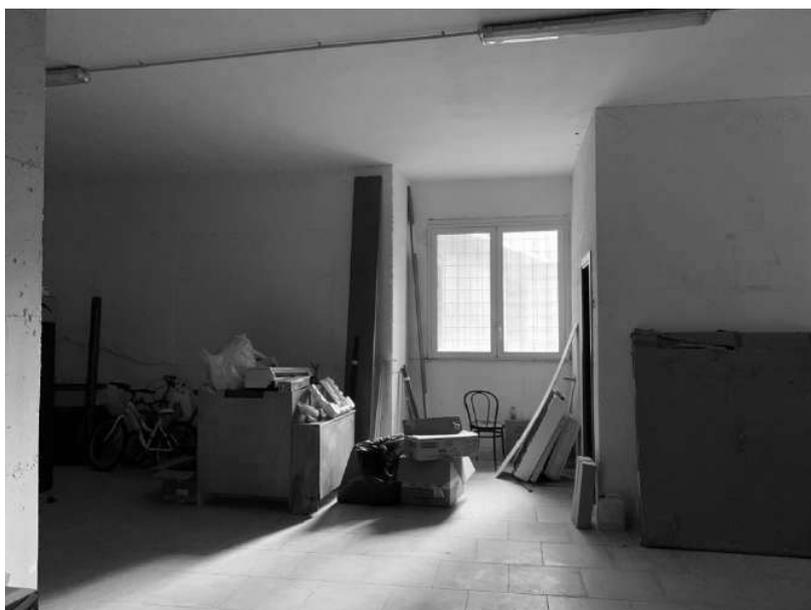
Proseguendo a destra dalla saracinesca centrale ci ritroviamo in un porzione dell'immobile dove ritroviamo l'accesso ad un servizio igienico disimpegnato da un anti-wc, [foto n. 16].

Foto n. 16 – Porzione di immobile dove sulla dx ci è l'accesso al wc

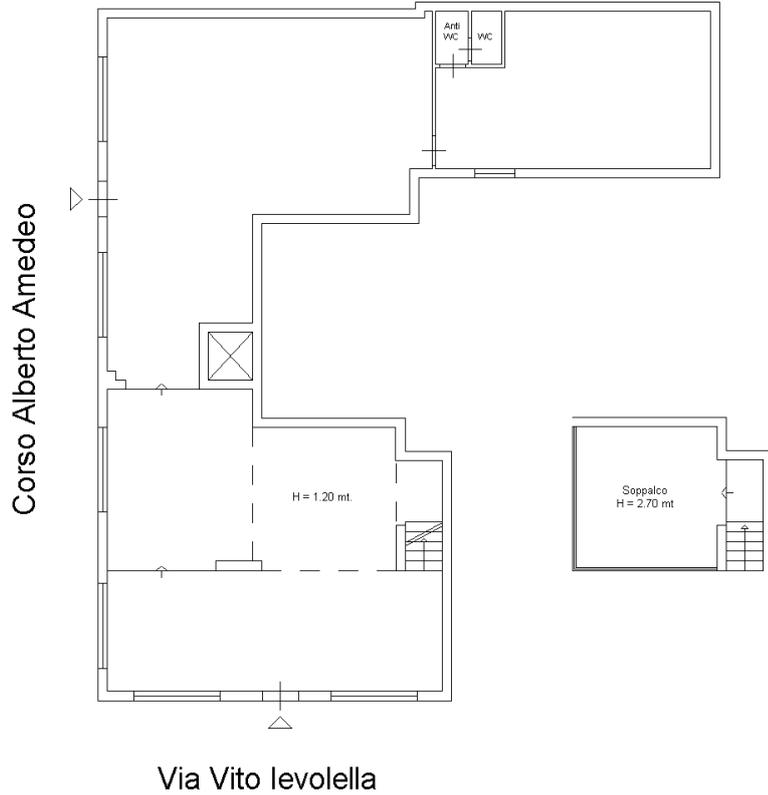
Catasto dei Fabbricati - Situazione al 14/04/2021 - Comune di PALERMO (G273) - < Foglio: 56 - Particella: 1391 - Subalterno: 95 >
VIA VITO IEVOLELLA n. 2 n. 4 n. 6, CORSO ALBERTO AMEDEO n. 48D48E n. 48F48G n. 48H piano: T;

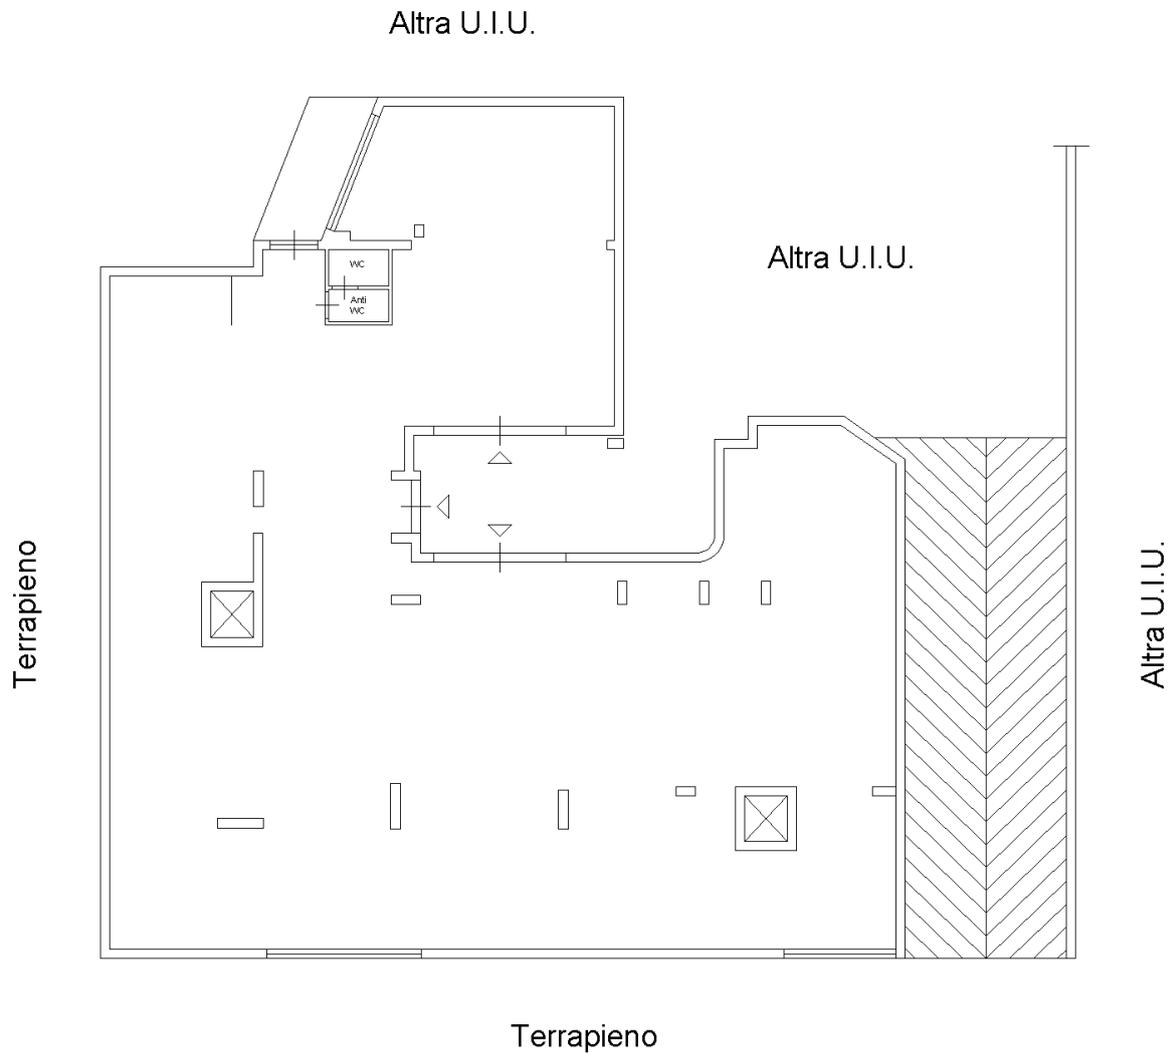
Catasto dei Fabbricati - Situazione al 14/04/2021 - Comune di PALERMO (G273) - < Foglio: 56 - Particella: 1391 - Subalterno: 96 >
VIA VITO IEVOLELLA n. 14 piano: S1;

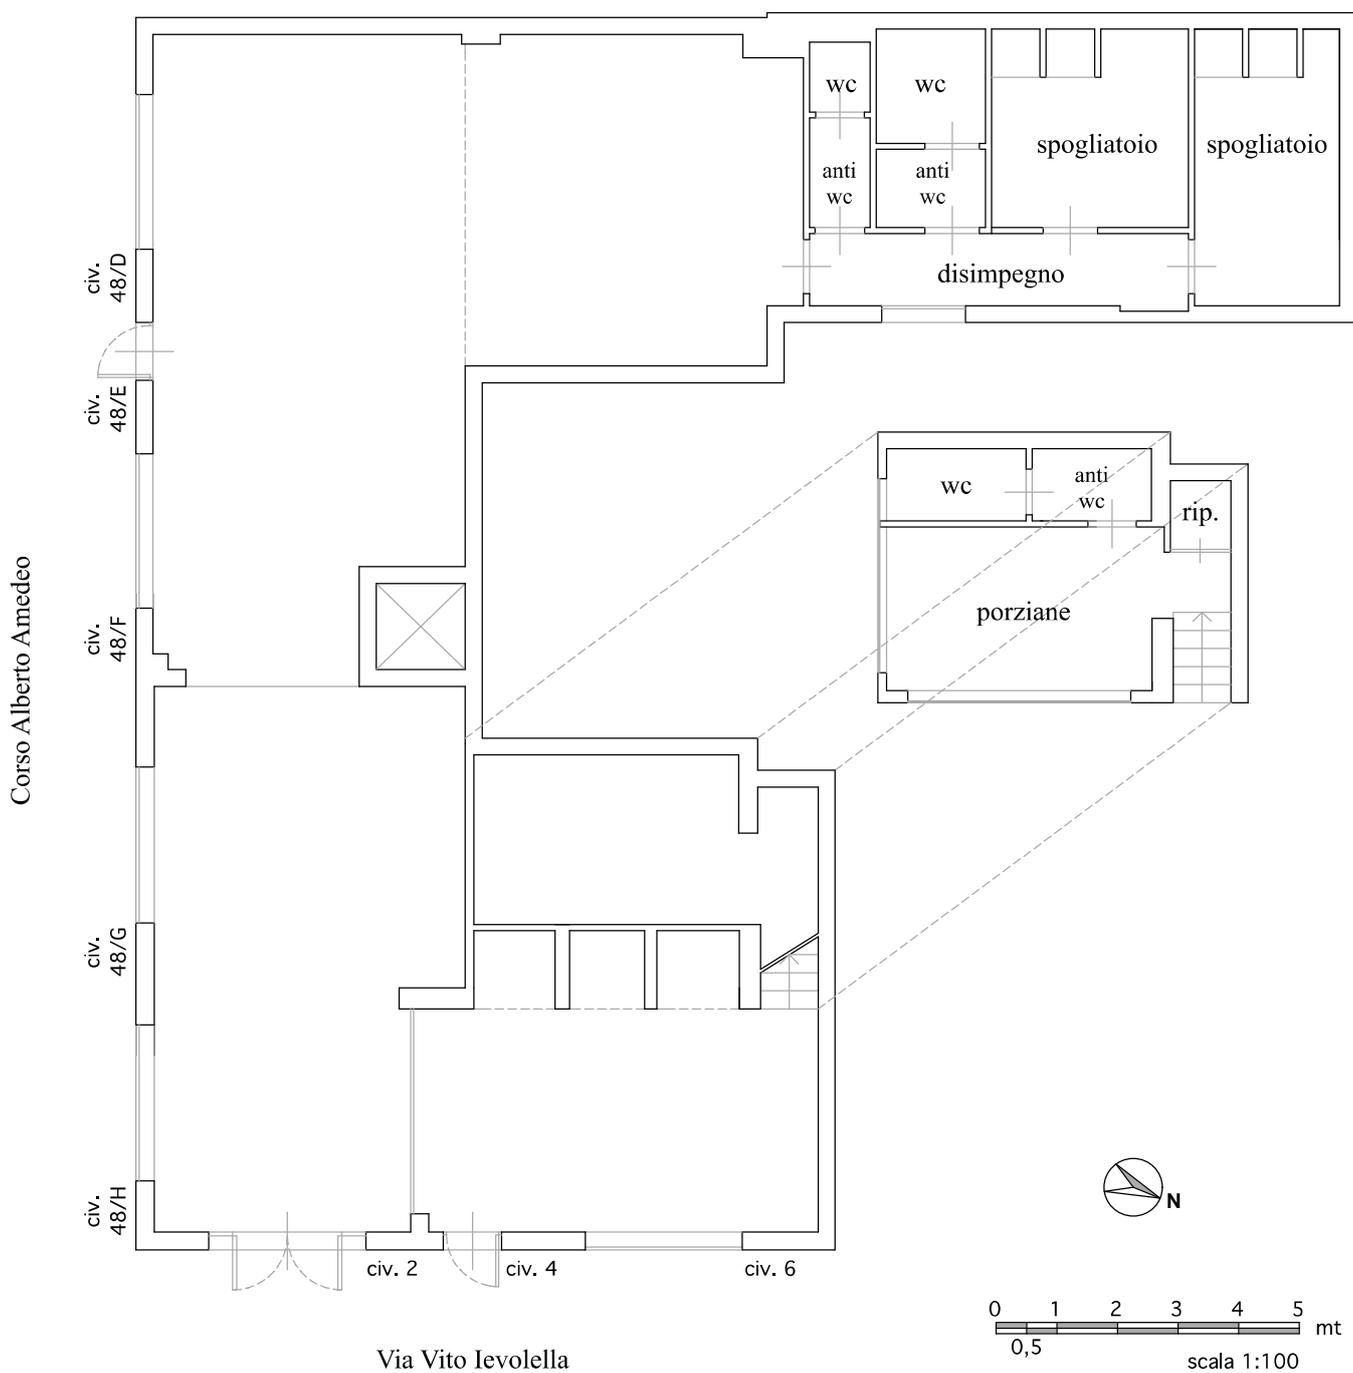
All. 07

L'immobile, adibito a palestra, è costituito un unico grande ambiente a forma di “□” dove sono presenti una serie di servizi accessori distinti in spogliatoi ripostigli e servizi igienici oltre ad un soppalco. La superficie utile è pari a mq 214,80, mentre la commerciale è pari a complessivi mq 236,00. L'altezza media utile è pari a ml 3,90, ad eccezione della parte rialzata che ha un'altezza media utile pari a ml 2,70 (all.to n. 07).

IMMOBILE SITO A PALERMO IN VIA VITO IEVOLELLA NN. 2, 4 e 6
E CORSO ALBERTO AMEDEO NN. 48/D, E, F, G, e H - PIANO T
IDENTIFICATIVO CATASTALE: fg. 56, p.lla 1391, sub 95

PLANIMETRIA STATO DI FATTO

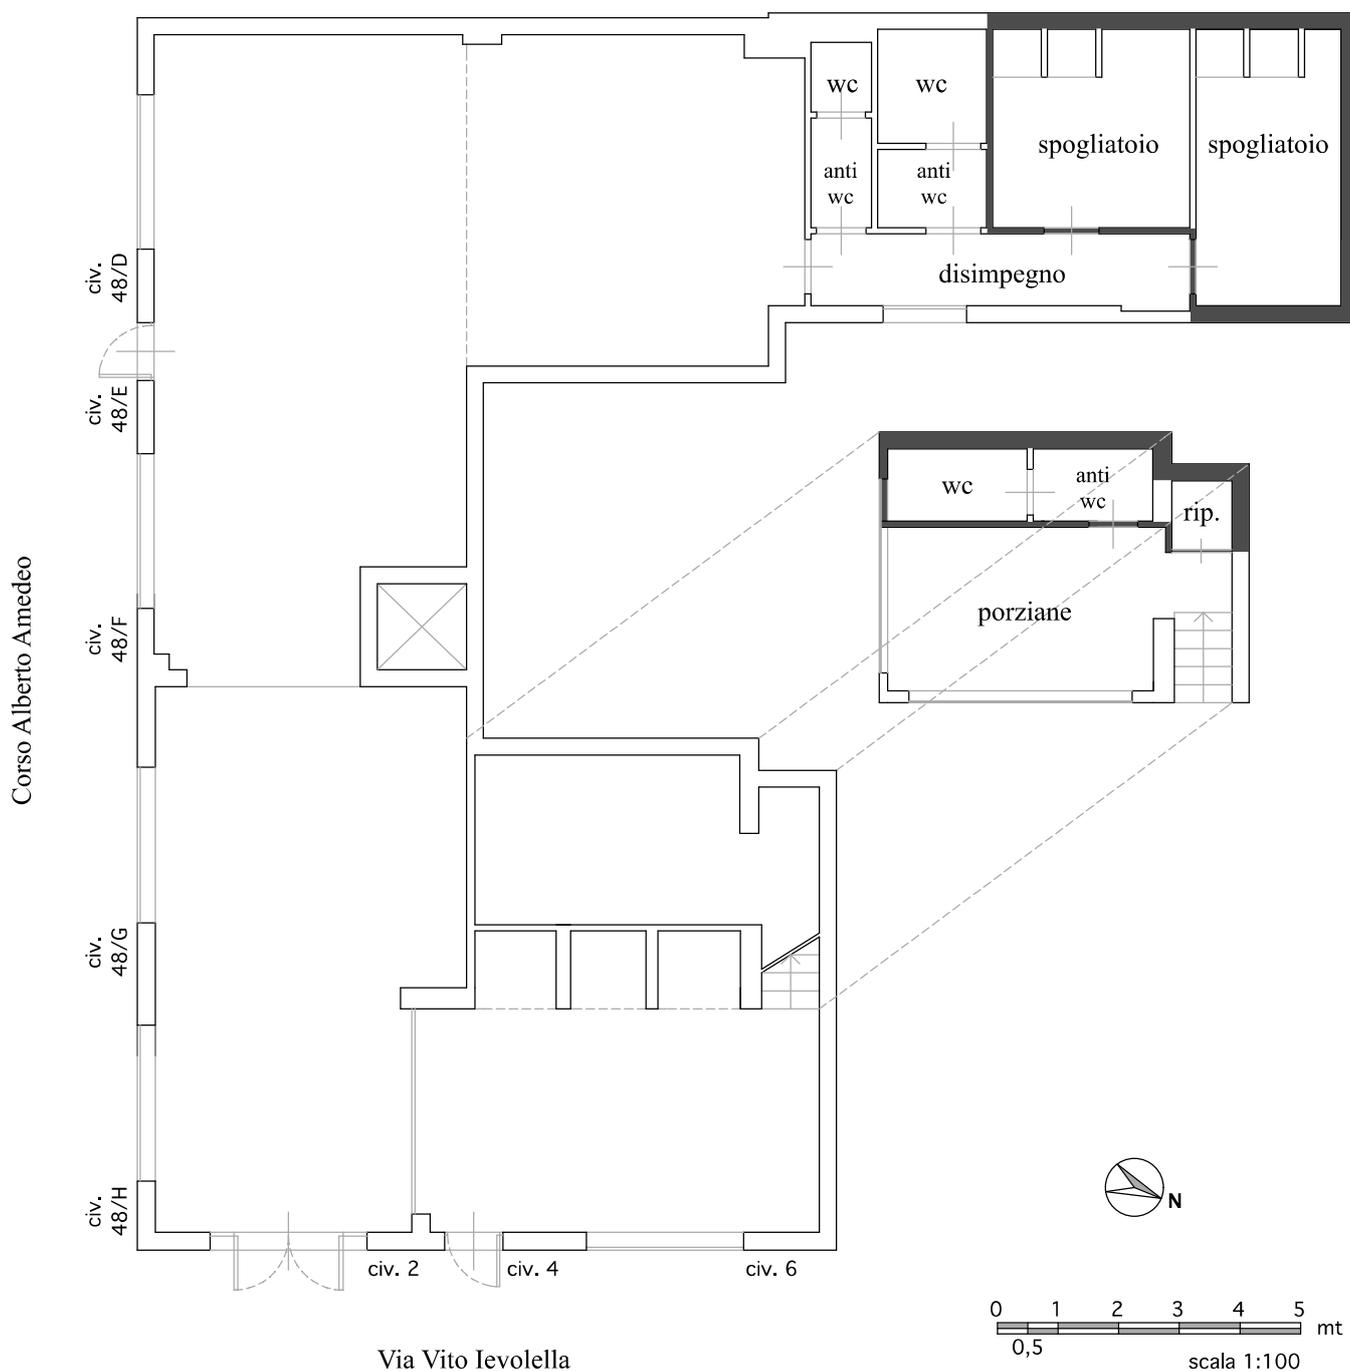
All. 09

PLANIMETRIA STATO DI FATTO CON EVIDENZIATE IN ROSSO LE
ZONE DI DIFFORMITA' DELLA DISTRIBUZIONE INTERNA

- 1) *Incarico a tecnico abilitato per la regolarizzazione amministrativa finalizzata alla presentazione telematica di modello CILA tardiva presso ufficio comunale competente;* SOMMANO = € 1.250,00
- 2) *Diritti fissi di istruttoria CILA tardiva;* SOMMANO = € 100,00
- 3) *Sanzione amministrativa x cila tardiva;* SOMMANO = € 1.000,00

Per la prestazione di adeguamento della planimetria catastale con elaborazione di apposito docfa da inoltrare presso l'Agenzia del Territorio di Palermo si ricorrerà a:

- 4) *Variazione catastale;* SOMMANO = € 800,00.

Complessivamente la regolarizzazione € 3.150,00 comprensivi di iva e oneri previdenziali.

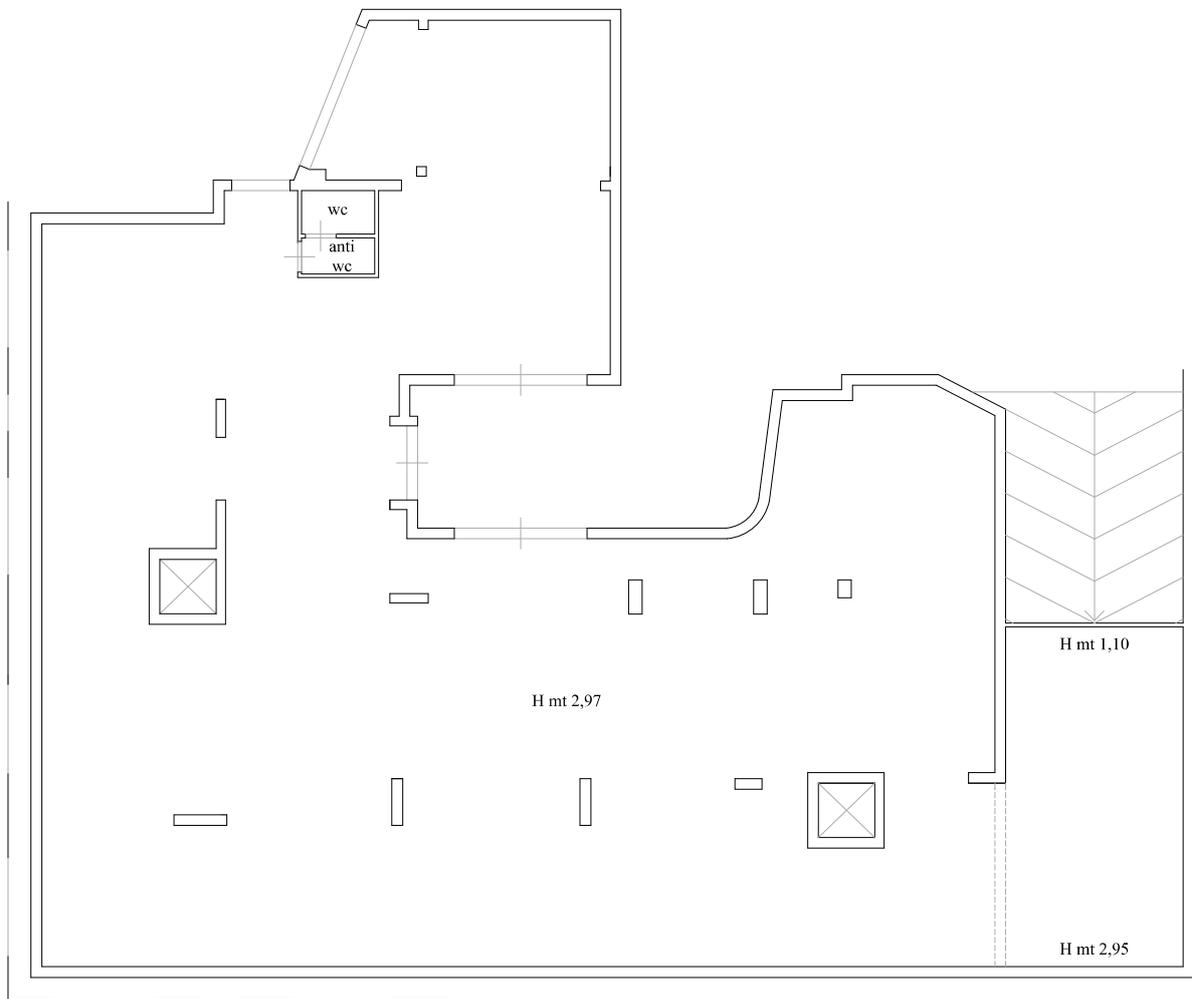
IMMOBILE SITO A PALERMO IN VIA VITO IEVOLELLA N. 14 - PIANO S1
IDENTIFICATIVO CATASTALE: Fg. 56, P.IIa 1391, sub 96

PLANIMETRIA STATO DI FATTO

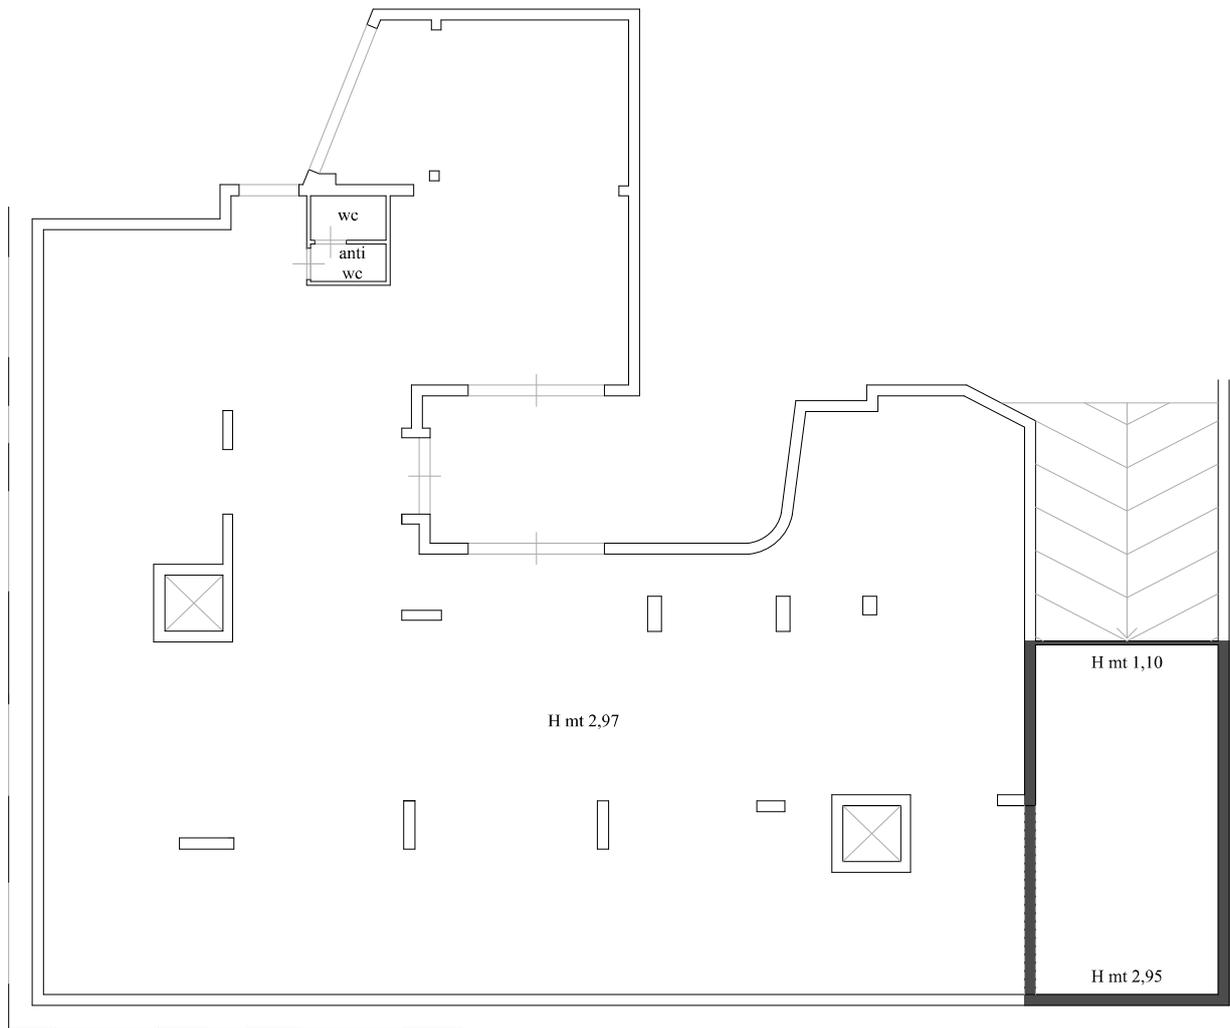
PLANIMETRIA STATO DI FATTO CON EVIDENZIATE IN ROSSO
LA ZONA DI DIFFORMITA' RISCONTRATA (ampliamento sotto rampa)
