## QUESITO N. 1: DIRITTI REALI E BENI OGGETTO DEL PIGNORAMENTO

Con atto notificato il 24/06/2022, trascritto il 18/07/2022 ai nn. 35294 Reg. Gen., 270971 Reg. Part., veniva sottoposta a pignoramento la piena proprietà dell'appartamento sito in Palermo, in via Virgilio n. 3-5 (borgata di Sferracavallo, in catasto via Virgilio n. 2), distinta al Catasto Fabbricati del comune di Palermo al foglio 2, particella 832, sub. 4, piano secondo.

**QUESITO N. 2: ELENCARE ED INDIVIDUARE IL BENE COMPONENTE IL LOTTO E PROCEDERE ALLA DESCRIZIONE MATERIALE**

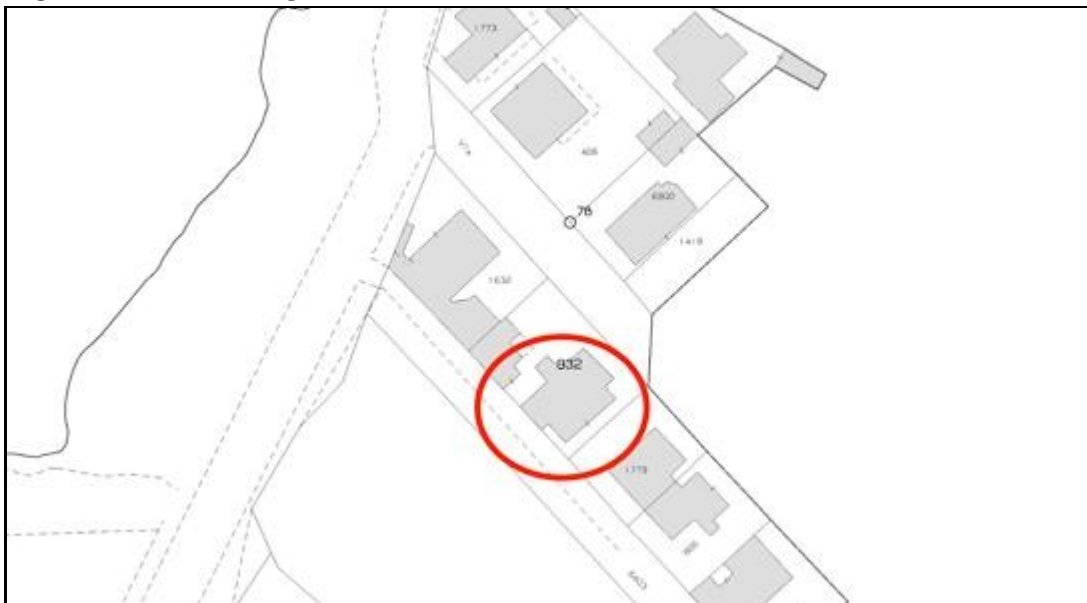
L'allegato n. 1 contiene l'estratto di mappa catastale di cui si riporta di seguito uno stralcio grafico.

Stralcio planimetrico dell'estratto di mappa catastale

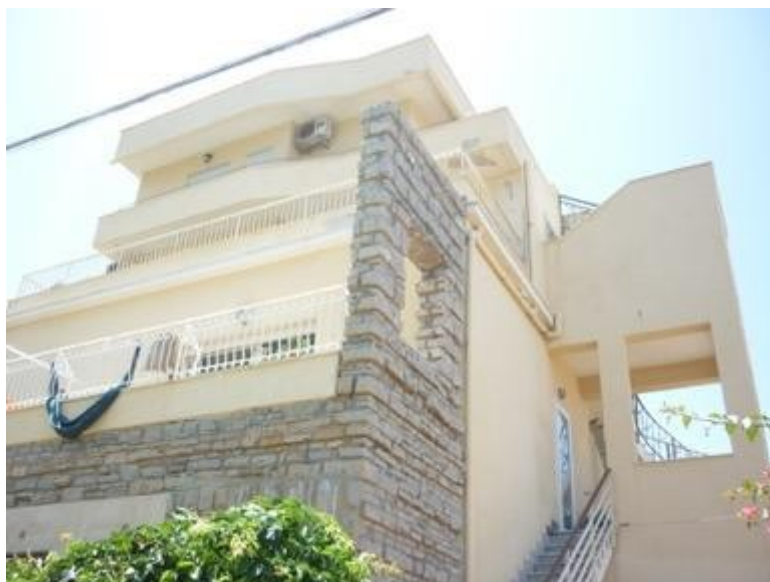
L'immobile è parte di un edificio residenziale a quattro elevazioni fuori terra, con accesso dai civici 3-5 della via Virgilio, borgata di Sferracavallo (Foto 1 e 2).

Il fabbricato che è realizzato in conglomerato cementizio armato con copertura piana e scala di collegamento tra i piani che si sviluppa esternamente, ricade in una zona residenziale marinara della città di Palermo.

Foto dell'immobile sito in Palermo (Sferracavallo) via Virgilio n. 3-5

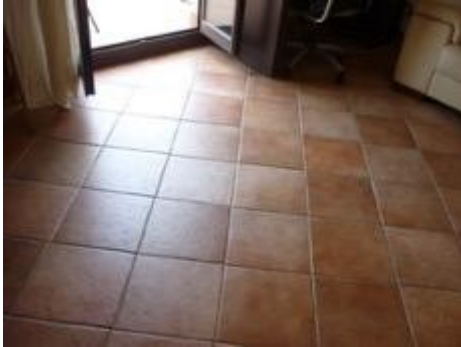
La pavimentazione è realizzata con piastrelle di ceramica (Foto n. 3).

Pavimentazione in ceramica

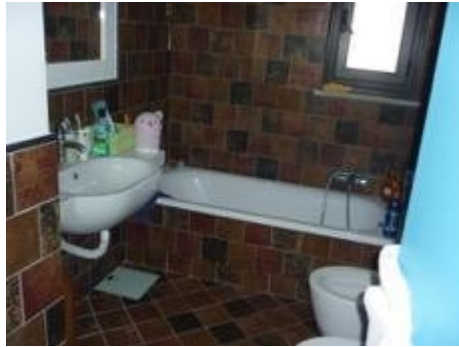
Il servizio igienico con vasca presenta pavimentazione con piastrelle di ceramica così come il rivestimento parietale; sono presenti le seguenti apparecchiature: vasca, lavabo, bidet e vaso igienico (Foto 4).

Servizio igienico con vasca

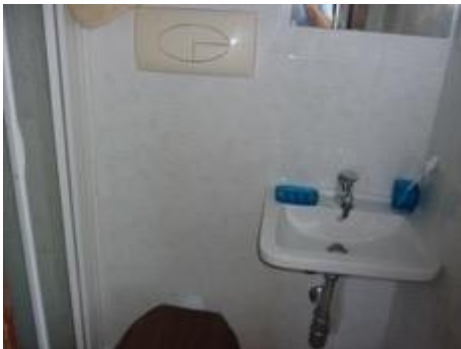
Il servizio con doccia presenta pavimentazione e rivestimento in ceramica ed è dotato di lavabo e vaso igienico (Foto 5).

Servizio igienico con doccia

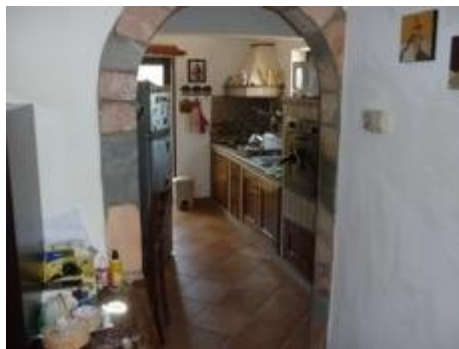
La cucina, realizzata con struttura in muratura rivestita di piastrelle e ante in legno, presenta pavimentazione in ceramica come tutti gli altri ambienti; il rivestimento parietale è presente solo sul piano di lavoro (Foto 6).

Cucina

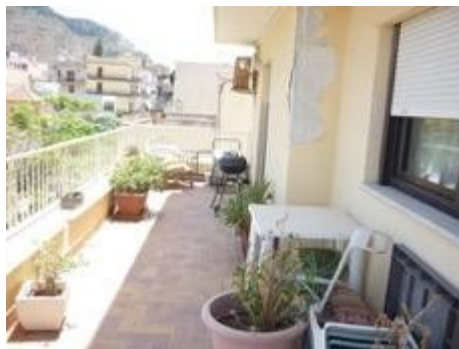
Anche in corrispondenza delle finiture esterne sono presenti distacchi di intonaco e spellamento dello strato di finitura in alcuni punti (Foto

12...15).

Dissesti al rivestimento esterno con distacco dello strato di finitura
