**TRIBUNALE DI PALERMO
SEZIONE VI CIVILE – ESECUZIONI IMMOBILIARI**

Procedura Esecutiva n. **301_2020 + 66_2021 R.G.Es.**

RELAZIONE DI STIMA

Compendio immobiliare sito in Terrasini (PA), via Francesco Crispi, 36

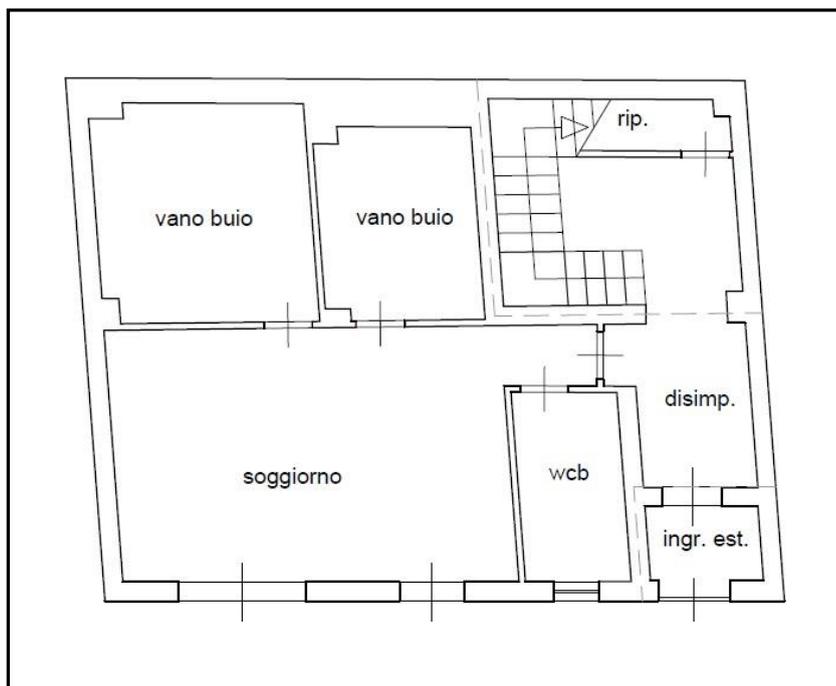
STATO DI FATTO PIANO TERRA

Piano terra: dai portoncini a sinistra si accede direttamente ad una porzione composta da un soggiorno/cucina, due vani bui impiegati come stanze da letto, un wc con vasca e un piccolo corridoio che conduce al disimpegno d'ingresso.

Dall'accesso principale si entra nell'ampio disimpegno sopramenzionato dove è presente un piccolo ripostiglio e il vano scala comune.

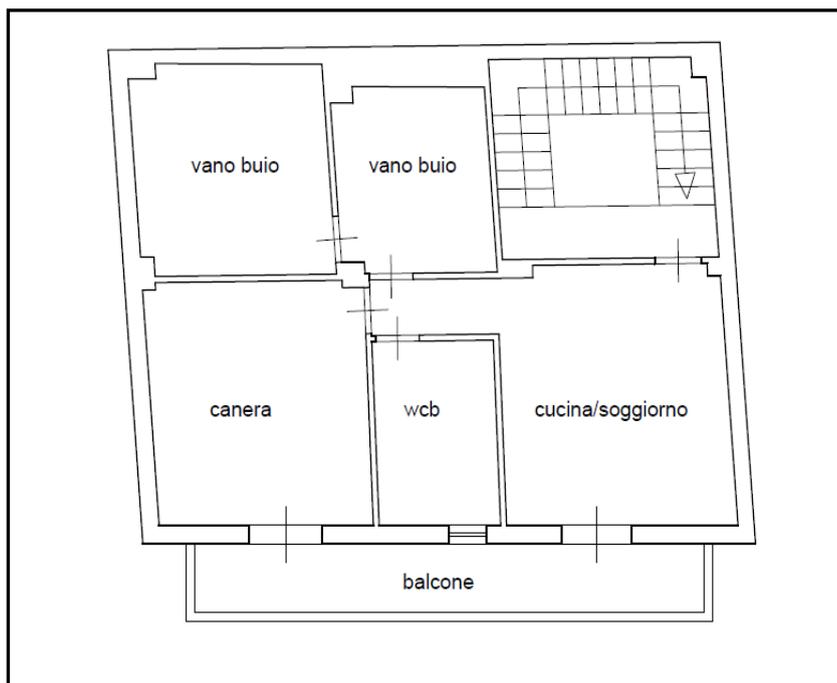
STATO DI FATTO PIANO PRIMO

Piano primo: si sviluppa con una cucina, due vani bui utilizzati come camere, un corridoio di disimpegno, una stanza da letto, un wc con vasca. Presente un balcone rettangolare con parapetto in parte chiuso con rompino e in parte con ringhiera in ferro.

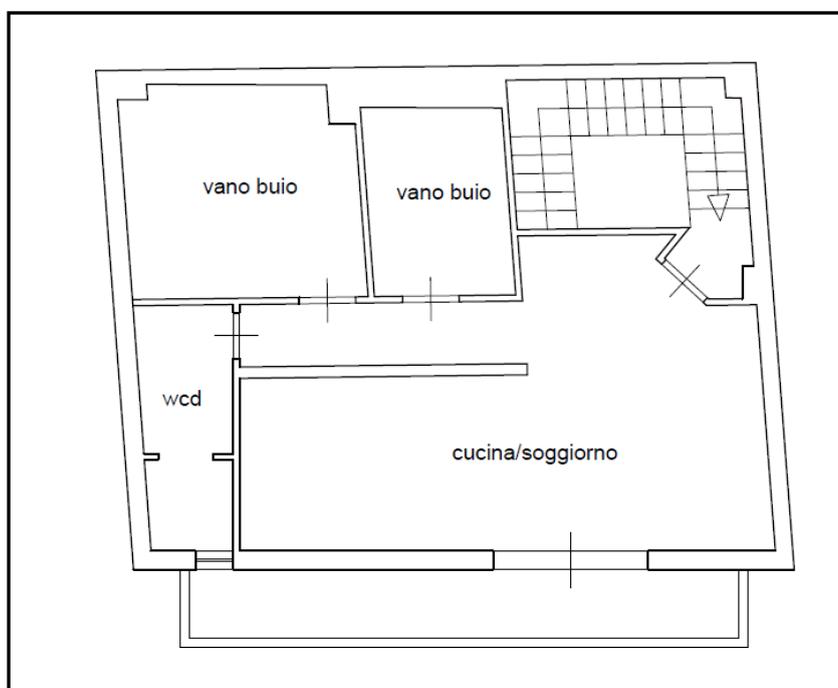
STATO DI FATTO PIANO SECONDO

Piano secondo: composto da un ampio soggiorno/cucina, un corridoio di disimpegno, 2 camere da letto, un wc con doccia e un piccolo terrazzino rettangolare.

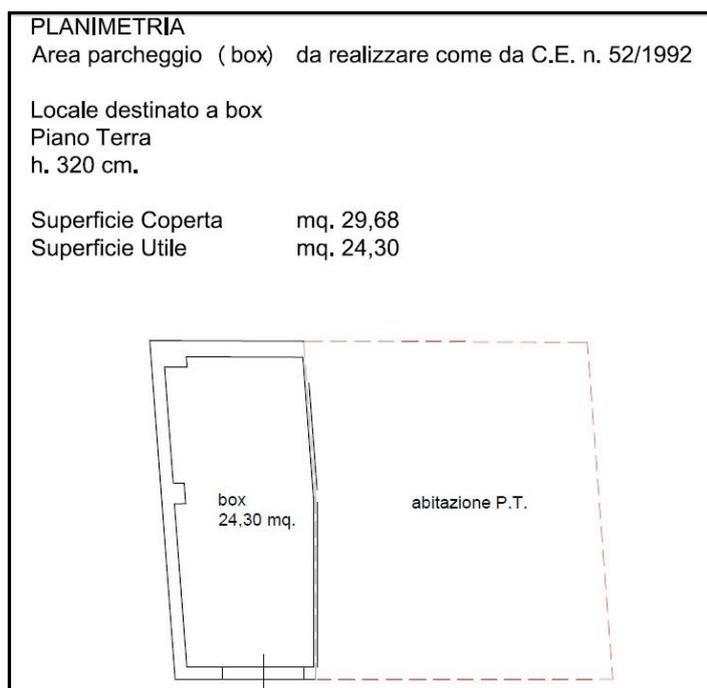
AREA PARCHEGGIO DA RIPRISTINARE PIANO TERRA

Nello specifico la Concessione Edilizia, come esplicitato nel paragrafo in risposta al quesito 6, concerne inoltre la realizzazione di un'area a parcheggio (box auto) di 24,30 mq a favore del Comune di Terrasini e non contempla l'appartamento costruito al secondo piano.

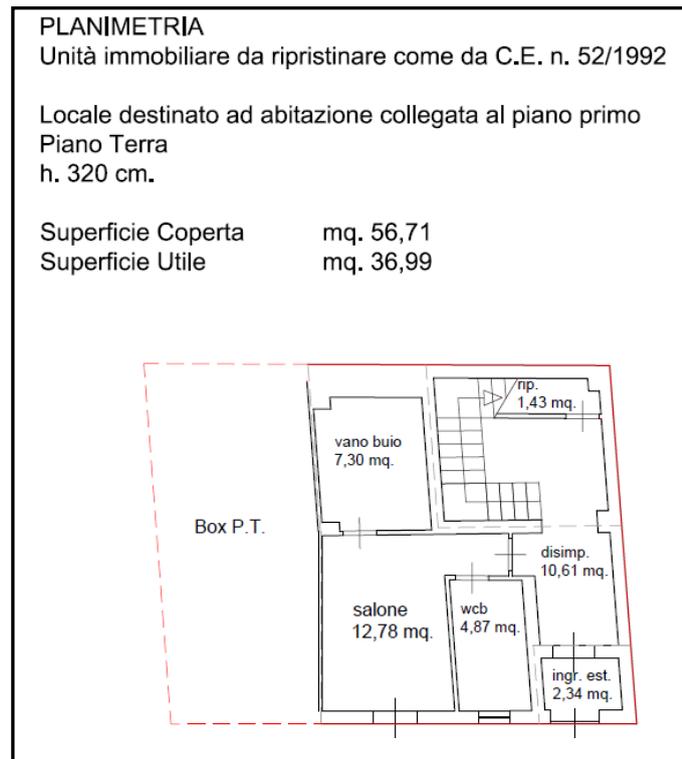
STATO DEI LUOGHI DA RIPRISTINARE PIANO TERRA

A seguire la rappresentazione grafica dell'articolazione degli spazi legittima così come dovrebbe essere sulla base degli elaborati grafici della Concessione Edilizia n. 52/92 (*Allegato 5*) rilasciata il 06/10/1992 relativa alla demolizione e ricostruzione dell'intero fabbricato.

La superficie commerciale è stata quindi computata utilizzando le parti legittime (dopo processo di regolarizzazione) dei singoli piani così come indicate nelle planimetrie soprastanti.

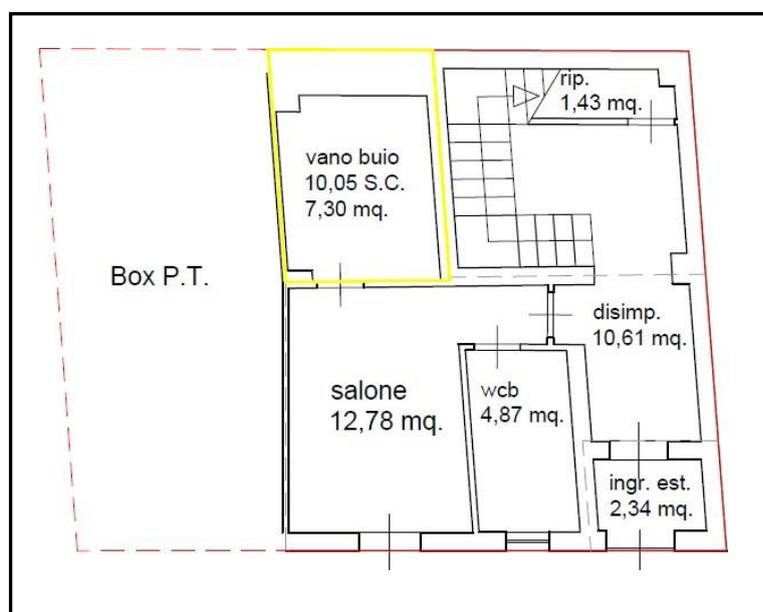
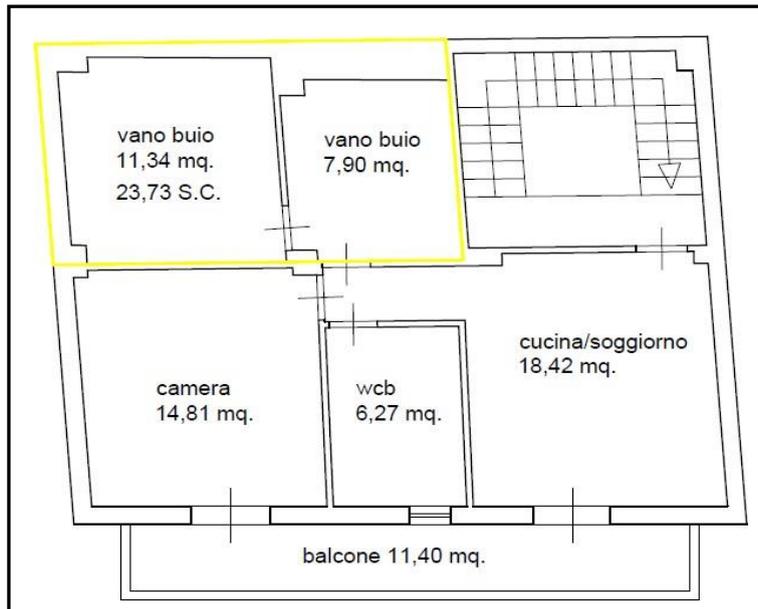
A seguire la rappresentazione grafica con in rilievo dei "vani bui" ubicati al piano terra (area di 10,05 m²) e al piano primo (23,73 m²) (*Allegato 6*).

- ✓ per la porzione residenziale solo parzialmente abitabile rappresentata dai “vani bui” posizionata al piano terra (di superficie lorda pari a 10,05 m²) e piano primo (di superficie lorda pari a 23,73 m²) ponderando il carattere di accessoria al vano principale, la comunicazione diretta e le dimensioni è stato attribuito il coefficiente di ragguaglio di 0,8;

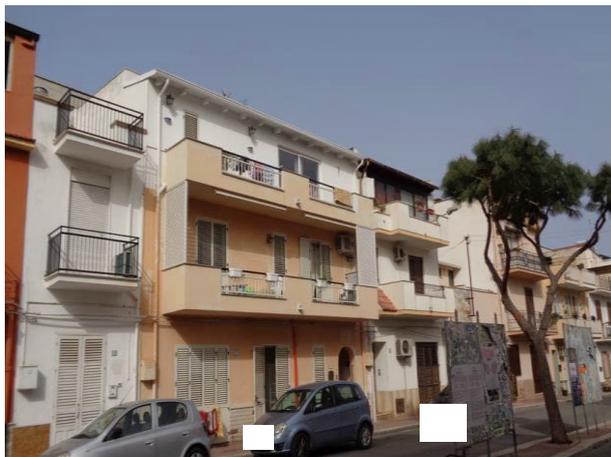
Edificio in oggetto

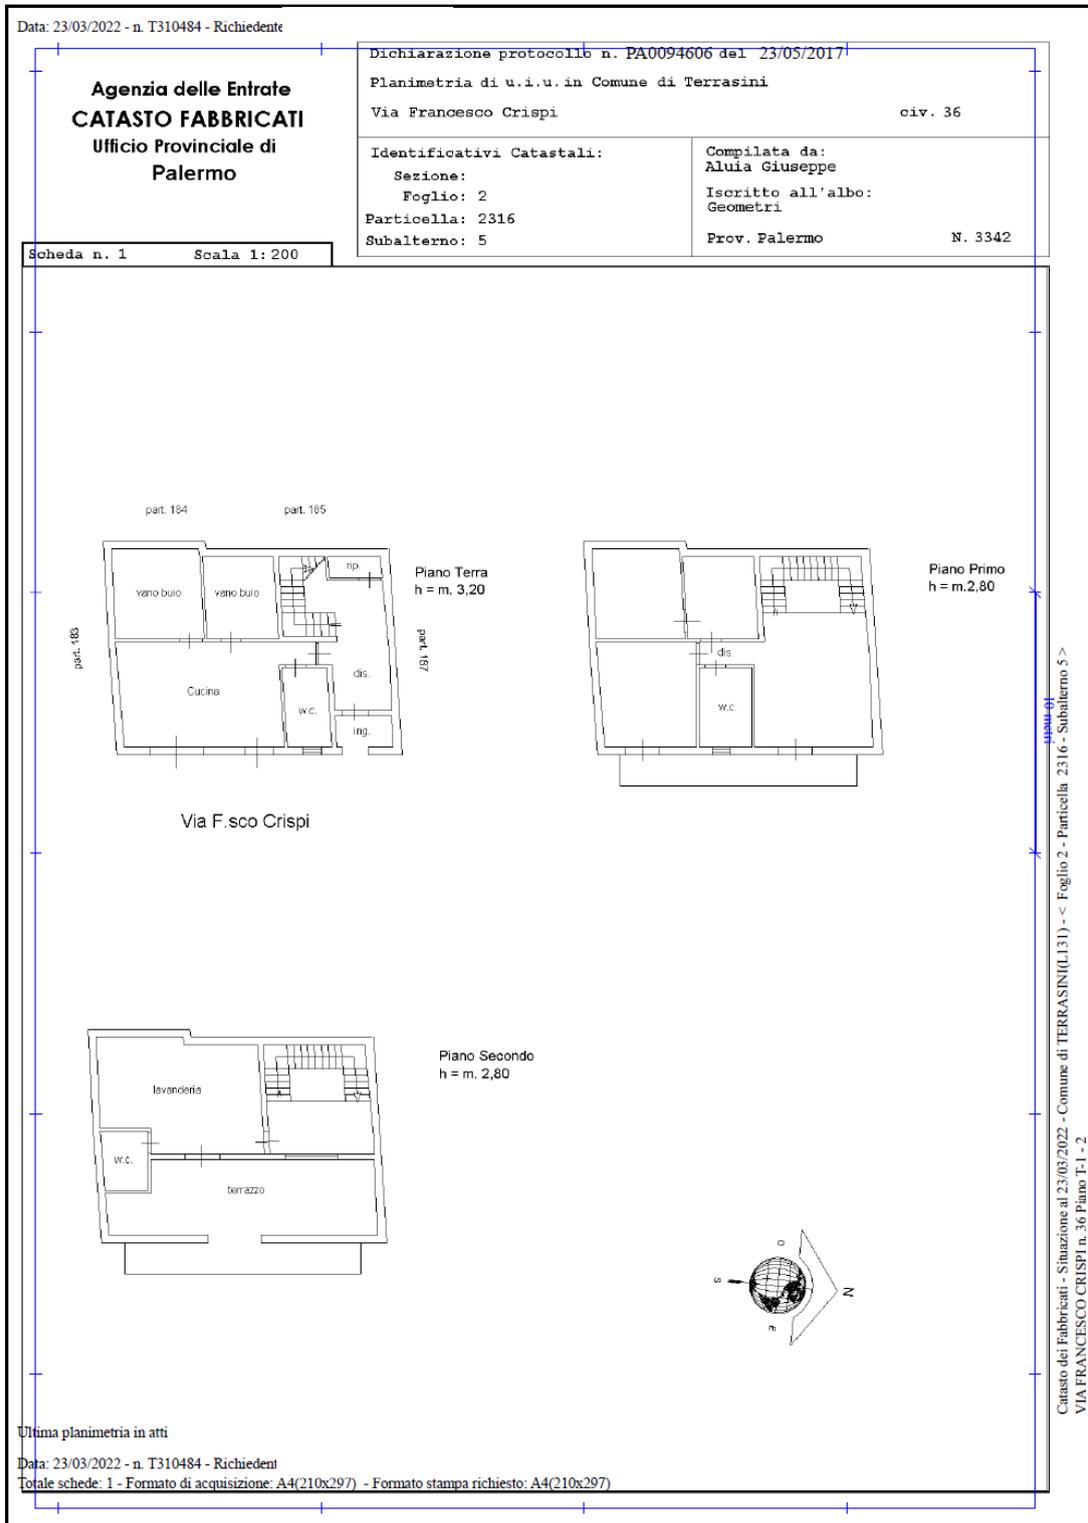
La planimetria catastale presentata in data 23/05/2017 (*Allegato 3*) corrisponde parzialmente all'attuale stato dei luoghi (il piano primo presenta una diversa distribuzione) ma non è conforme rispetto alla legittima disposizione degli spazi così come indicati negli elaborati grafici concessori allegati alla Concessione Edilizia n. 52/92.

A seguire la vigente planimetria catastale conforme parzialmente allo stato di fatto ma non corrispondente alla legittima disposizione degli spazi prevista nella Concessione Edilizia.

Di conseguenza, una volta proceduto alla regolarizzazione dell'immobile anche tramite interventi di ripristino/demolizione nelle modalità illustrate in risposta al quesito n.6, occorre procedere alla normalizzazione catastale.

I costi complessivi per la regolarizzazione catastale dell'intero fabbricato con la redazione e presentazione delle due pratiche tramite software DOCFA e i costi di istruttoria pari complessivamente a 150 € in questa sede sono stati stimati in **€ 2.150,00**.

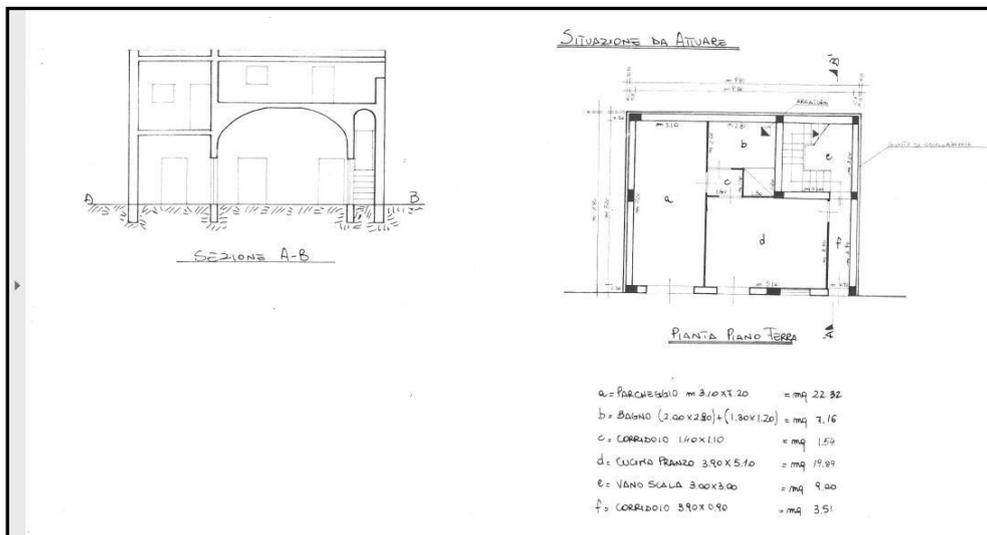
PREVISIONE PROGETTUALE PIANO TERRA COME DA CONCESSIONE

Di conseguenza le verifiche sulla legittimità edilizia sono state effettuate sulla base degli elaborati grafici concessori relativi alla sopramenzionata concessione edilizia n. 52/92 e riportati a seguire.

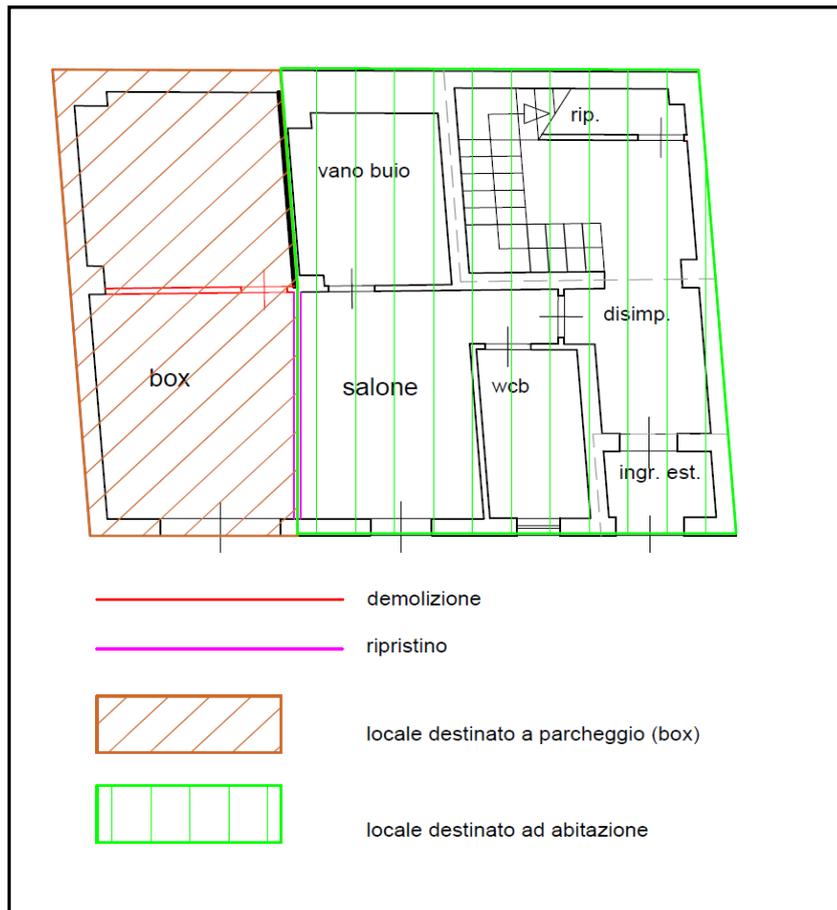
**DIFFORMITA' EDILIZIE PIANO TERRA
RISPETTO ALLO STATO PREVISIONALE COME DA CONCESSIONE**

A seguire le planimetrie (**Allegato 10**) nelle quali sono riportate le difformità tra lo stato di fatto dei luoghi e la distribuzione spaziale legittima in base alle previsioni progettuali autorizzate.

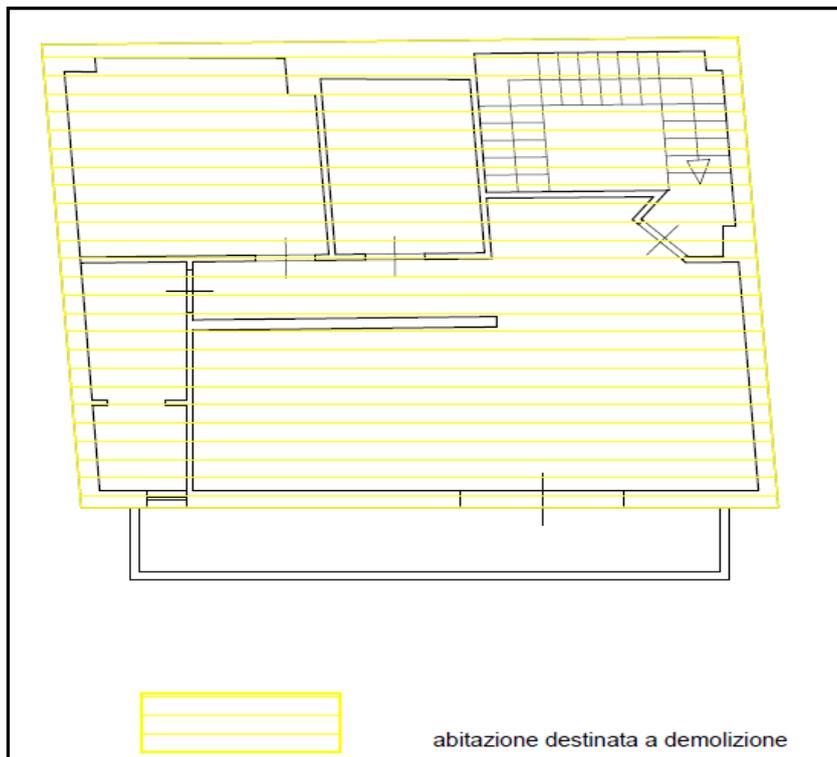
DIFFORMITA' EDILIZIE PIANO SECONDO COME DA CONCESSIONE

- 4) in luogo del previsto piano di copertura con lucernaio è stato edificato un autonomo appartamento con 2 vani bui, un soggiorno/cucina, un corridoio, un wcd e un balcone.
