TRIBUNALE DI PALERMO
VI SEZIONE CIVILE - ESECUZIONI IMMOBILIARI
G.E.: Dott.ssa GRAZIA GIUFFRIDA

R.G.E. n. 288/2021

PERIZIA DI STIMA
LOTTO UNICO

Piena proprietà di compendio immobiliare ubicato ai piani terra, ammezzato, primo e secondo (sottotetto) dell'edificio storico denominato "Palazzo Miano" sito in Palermo, Piazza del Carmine n. 22 (in catasto civ. 23) e Vicolo S. Giliberto n. 11 - sottoposto a vincolo da parte della Soprintendenza BB.CC.AA. di Palermo ed oggetto di un intervento di restauro/risanamento conservativo eseguito soltanto parzialmente - costituito da:

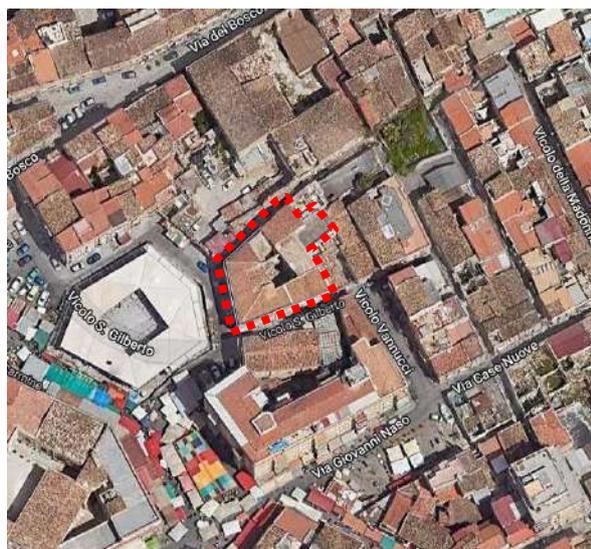
Foto satellitare

Ai fini della completa individuazione del bene si è provveduto, infine, ad acquisire lo stralcio del foglio di mappa 137 del Comune Palermo in cui ricade il fabbricato in esame e ad effettuarne la sovrapposizione con la foto satellitare mediante l'applicazione STIMATRIX® forMaps (cfr. **All. C.1**):

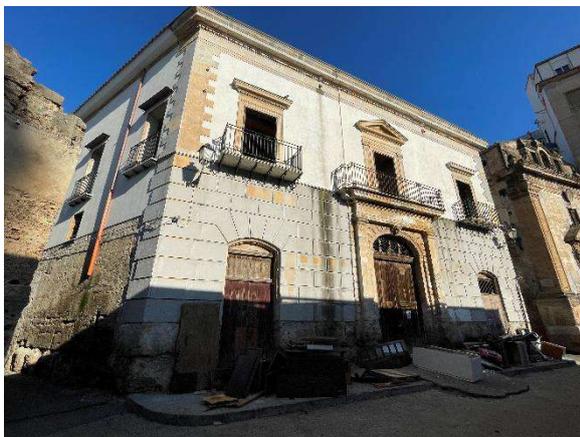
Foto n. 1 - Prospetto su piazza del Carmine

Il prospetto principale su piazza del Carmine presenta un impianto simmetrico con al piano terra una fascia basamentale con motivo a finto bugnato, portale centrale con lesene e trabeazione che incorniciano un arco ribassato e altri due ingressi più piccoli ai lati; a queste corrispondono al piano nobile altrettante aperture con balconi dal disegno lineare in lastre di marmo, sottomensole e ringhiere

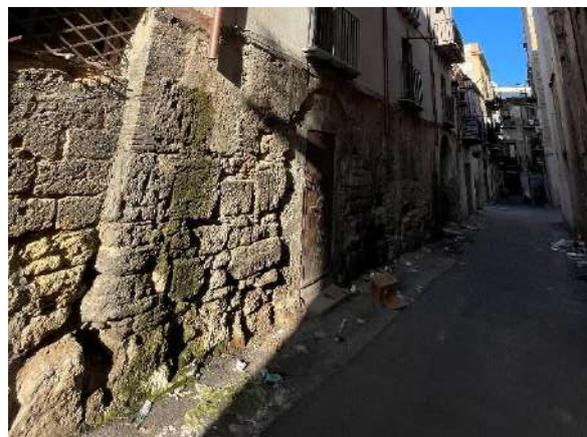
Foto n. 2 - Prospetto su vicolo S. Gilberto

Analogamente sul prospetto laterale su vicolo San Gilberto si possono riconoscere due diversi corpi di fabbrica di altezze differenti, con la fila di balconi che caratterizza tutto il piano nobile, cui si aggiungono alcuni balconcini a petto al piano ammezzato, mentre il piano terra, privo di intonaco e decorazioni, presenta due fornici a tutto sesto e un piccolo portoncino che conduce al piano ammezzato, elementi attribuibili a una preesistenza seicentesca.

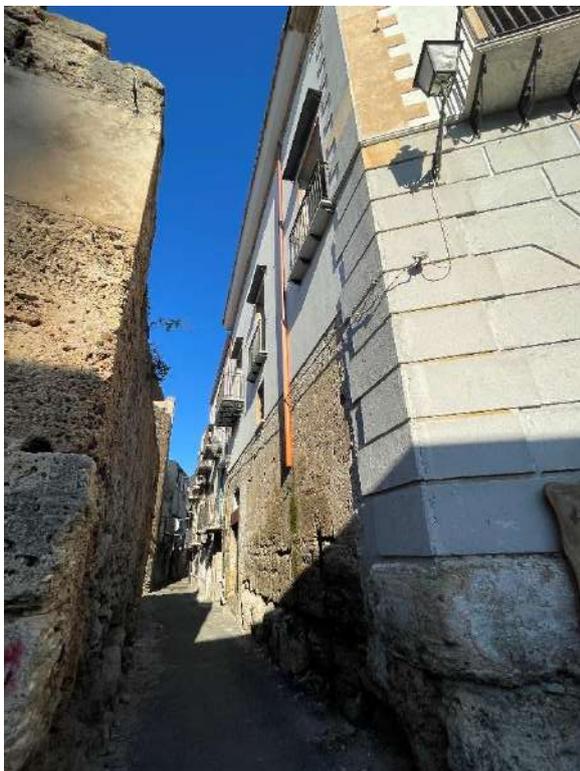
Foto n. 3 - Prospetto su vicolo Vannucci

Il prospetto laterale sul vicolo Vannucci mostra l'aggregazione di due corpi di fabbrica con differenti altezze e strutture murarie, poche aperture in corrispondenza del piano terra e dell'ammazzato, privi di intonaco ed elementi decorativi; al primo piano si allinea una fila balconi a petto e in aggetto, con ringhiera in ferro e nessun elemento decorativo.

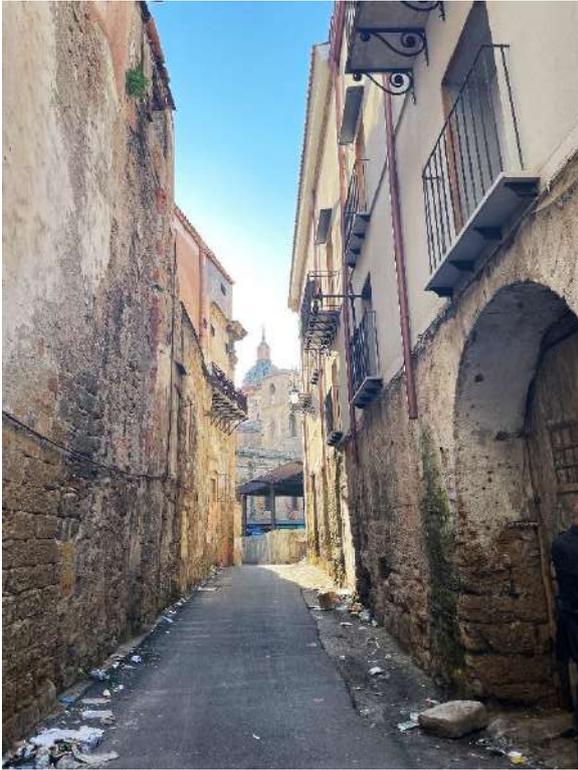
Foto n. 5 - Prospetto su vicolo S. Giliberto

L'unità immobiliare distinta al fg. 137 p.la 1121 sub 20 (ex sub 6) occupa una porzione del piano ammezzato ed è autonomamente accessibile attraverso il portoncino d'ingresso in legno al civ. n. 11 di vicolo S. Giliberto che immette direttamente nella scala di collegamento con il piano superiore.

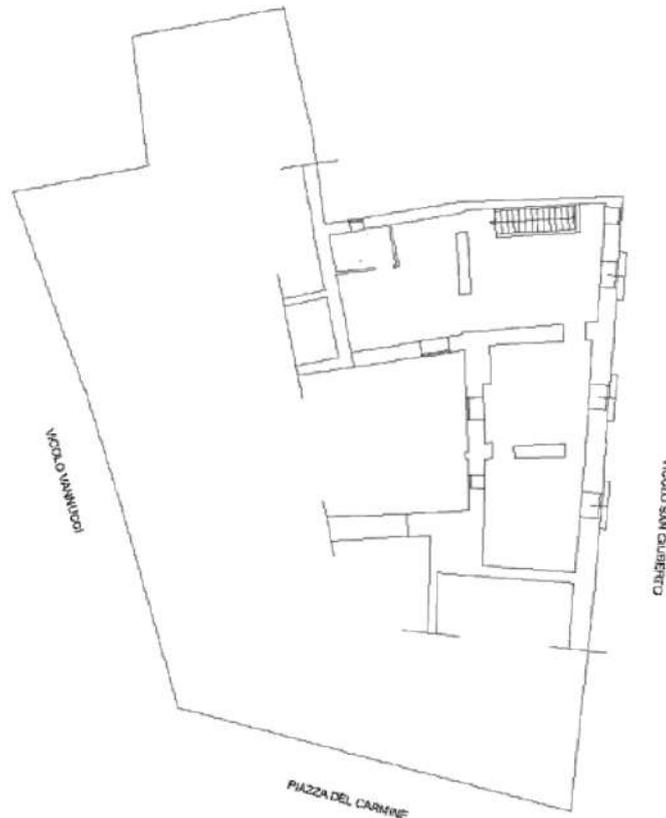
Unità immobiliare vicolo S. Giliberto n. 11 piano ammezzato - Fg. 137 p.lla 1121 sub 20 (ex sub 6)

L'immobile, attualmente con destinazione catastale ad ufficio (a/10), confina con vicolo S. Giliberto, con la corte del palazzo (sub. 19), con altre uu.ii. complanari di proprietà di terzi e con altro fabbricato (p.lla 1123); si estende per una superficie catastale coperta di complessivi 127 mq, è composto da quattro vani oltre servizio igienico e si affaccia da un lato sul vicolo S. Giliberto con tre balconi "a petto" e dall'altro sul fronte interno del palazzo con tre finestre sulla corte.

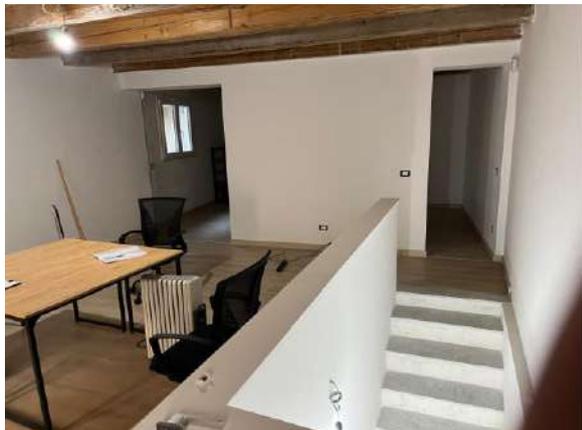
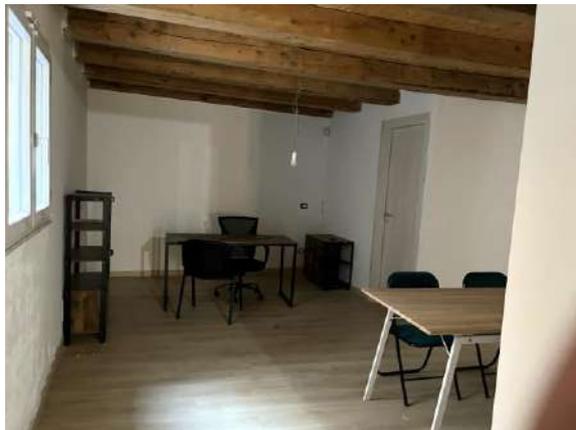
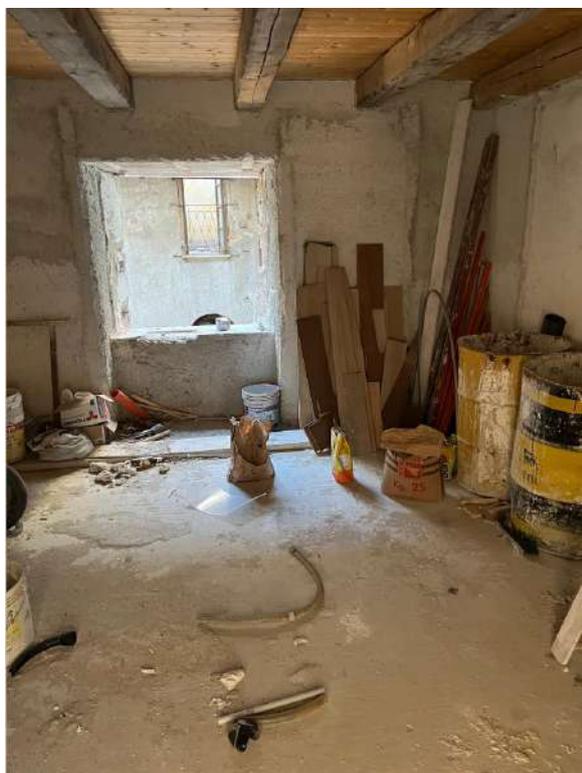
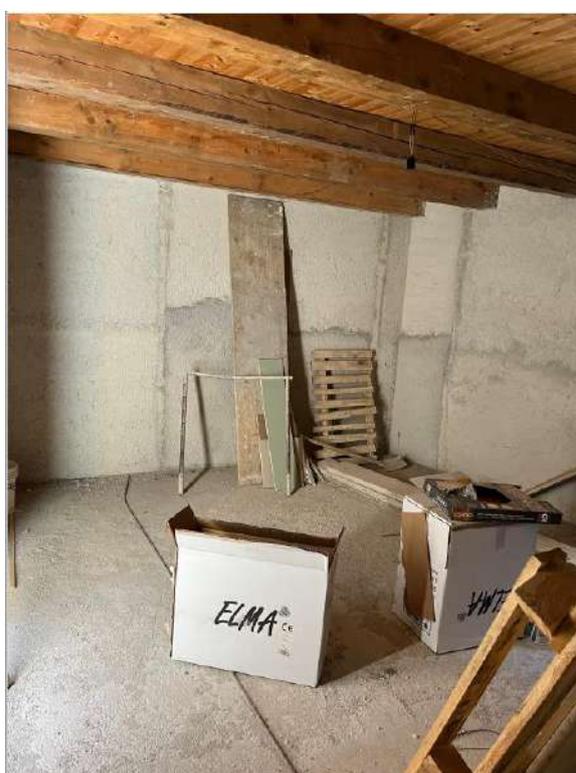
Internamente l'unità si presenta ristrutturata soltanto parzialmente in quanto solo due dei quattro vani risultano essere stati definiti mentre la restante parte, ad oggi non completata, si trova ancora allo stato "grezzo", priva delle finiture interne, degli infissi e degli impianti.

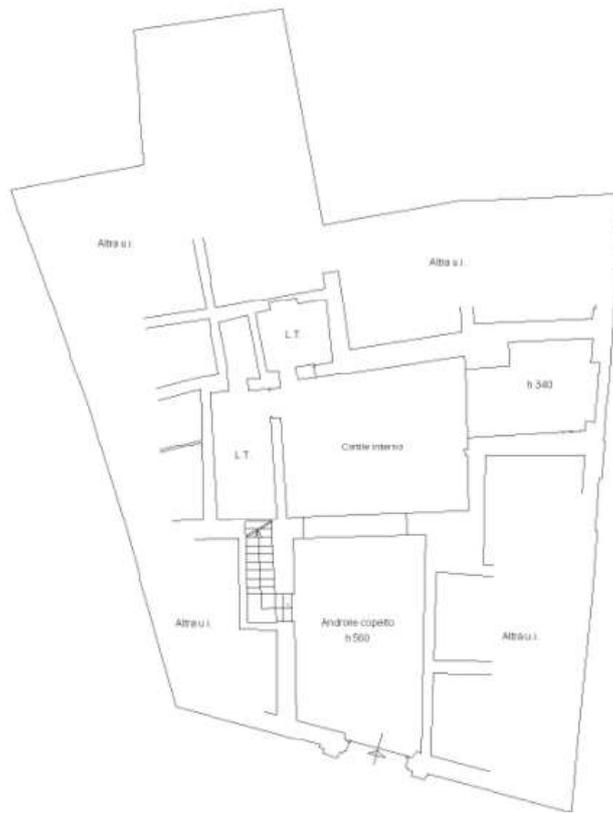
Spazi comuni piano terra - Fg. 137 p.lla 1121 sub 19 b.c.n.c.

Al piano terra sono inclusi nel compendio pignorato e, dunque, nel presente lotto di vendita gli spazi d'accesso e d'uso comune del palazzo: l'androne coperto d'ingresso dalla piazza del Carmine con annessa lateralmente la scala di collegamento con il piano nobile, la corte scoperta e due piccoli vani di servizio prospicienti su di essa.

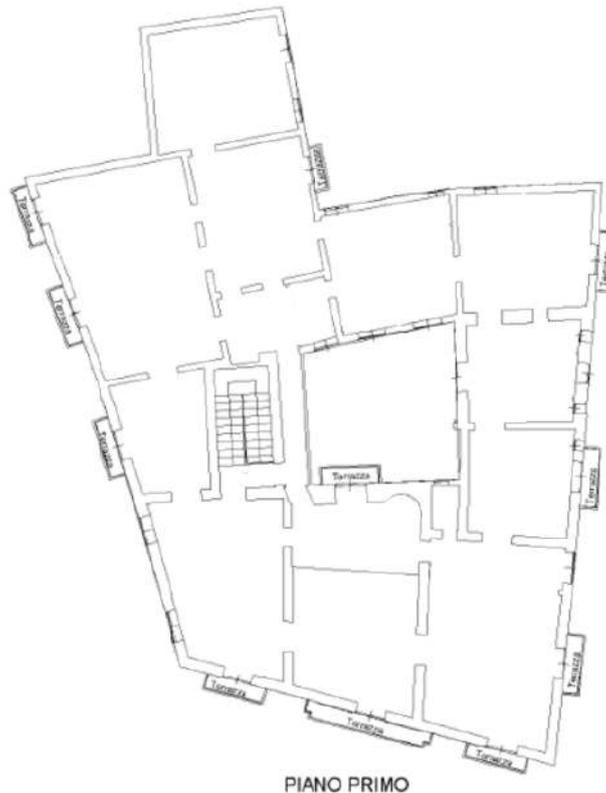
Primo piano - Fig. 137 p.lla 1121 subb. 12-13-14-15-16

Queste, pertanto, non sono allo stato riconoscibili nè individuabili singolarmente e l'intero primo piano, privo della partizione tra le diverse uu.ii. e delle tramezzature interne, si sviluppa come spazio unitario costituito dalla successione di 12 vani tra loro comunicanti definiti dalla sola presenza dei setti murari portanti, per una superficie coperta lorda di circa 472 mq.

Gli ambienti, inoltre, si presentano ancora tutti allo stato "grezzo", privi delle opere di finitura delle superfici murarie, degli infissi interni ed esterni, dei controsoffitti, dei pavimenti e rivestimenti, dei servizi igienici e degli impianti tecnologici.

Al piano si rileva, altresì, la presenza di undici balconi: tre su piazza del Carmine, tre su vicolo Vannucci, tre su vicolo San Giliberto, uno sul retro dell'isolato ed uno sulla corte interna al di sopra dell'androne.

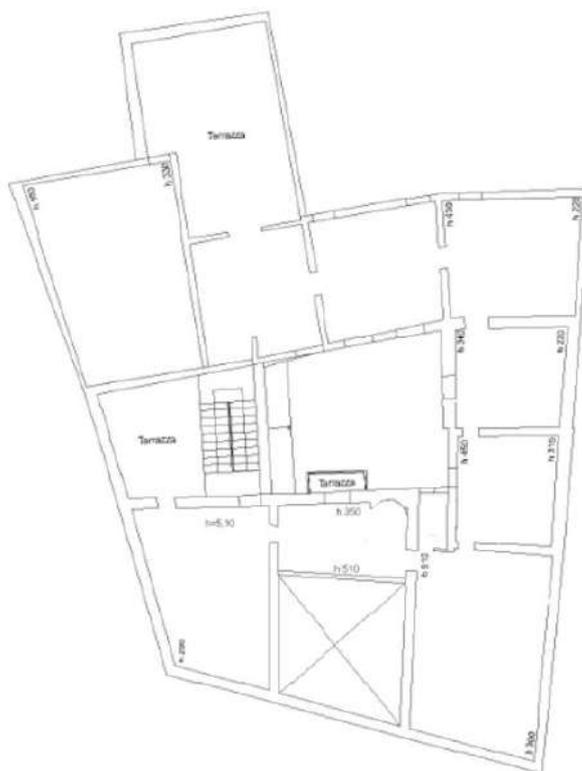
Secondo piano - Fig. 137 p.lla 1121 subb. 17-18

Il secondo piano non risulta allo stato accessibile a causa della mancanza delle di scale di collegamento col primo piano ed essendo ricavato nel sottotetto dell'edificio non presenta aperture sui prospetti ma soltanto sulla corte interna. Anche a questo livello, come nel piano sottostante, le due unità catastali pignorate censite con i subb. 17 e 18 non sono attualmente identificabili distintamente come unità funzionali autonome in quanto mancanti delle opere di partizione interna e dei servizi.

Si individua, pertanto, un totale di otto vani comunicanti definiti dai muri portanti per una superficie coperta lorda complessiva di 346 mq, oltre due ampi terrazzi, di cui uno compreso tra vicolo Vannucci e la corte e l'altro ubicato sul retro dell'isolato.

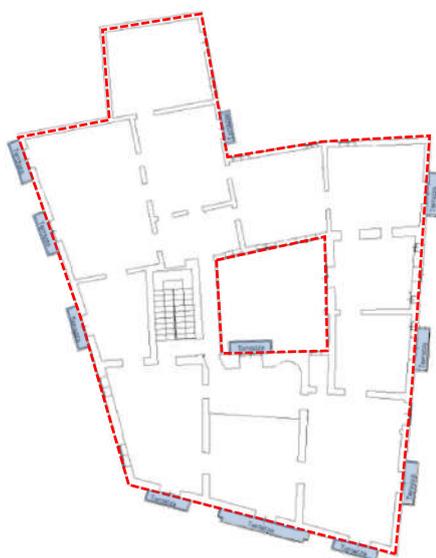
Piano primo – p.zza del Carmine, 22

Sup. coperta lorda = 472 mq
Sup. balconi = 23 mq

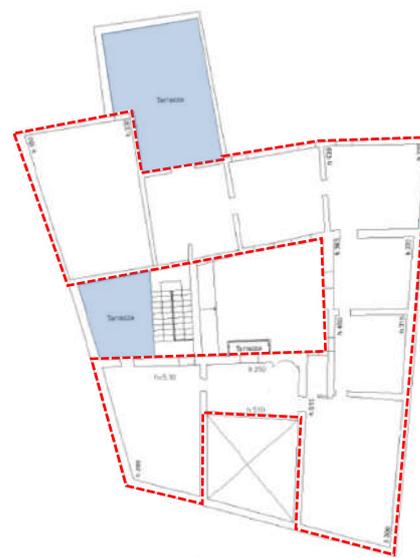
Piano sottotetto – p.zza del Carmine, 22

Sup. coperta lorda = 346 mq
Sup. terrazze = 67 mq
