Tribunale di Palermo  
Sezione VI Esecuzioni Immobiliari  
R.G.Es. 99/2022  
**LOTTO N. 1**  
Esperto stimatore: Arch. Antonella Armetta

**PERIZIA DI STIMA IMMOBILIARE**

**LOTTO N. 1**

Appartamento sito nel Comune di Palermo, Via Enrico Onufrio n. 8  
piano primo, C.F. Foglio 43, particella 701, sub. 44.

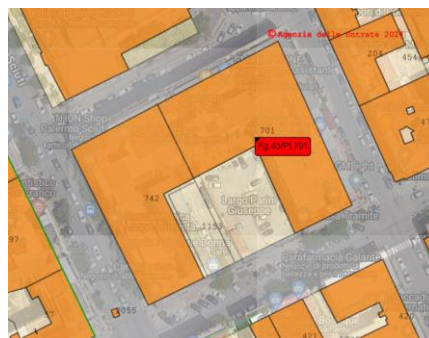
**Sovrapposizione ortofoto attuale e mappa catastale mediante portale Stimatrix forMaps (ALL. 6)**

Ai fini dell'esatta individuazione dell'immobile oggetto del pignoramento si è effettuato un raffronto fra una ortofoto satellitare attuale e la mappa catastale (**ALL. 5**) con l'ausilio del portale Stimatrix forMaps (**ALL. 6**), riscontrando la corrispondenza tra quanto pignorato e la situazione reale dei luoghi.

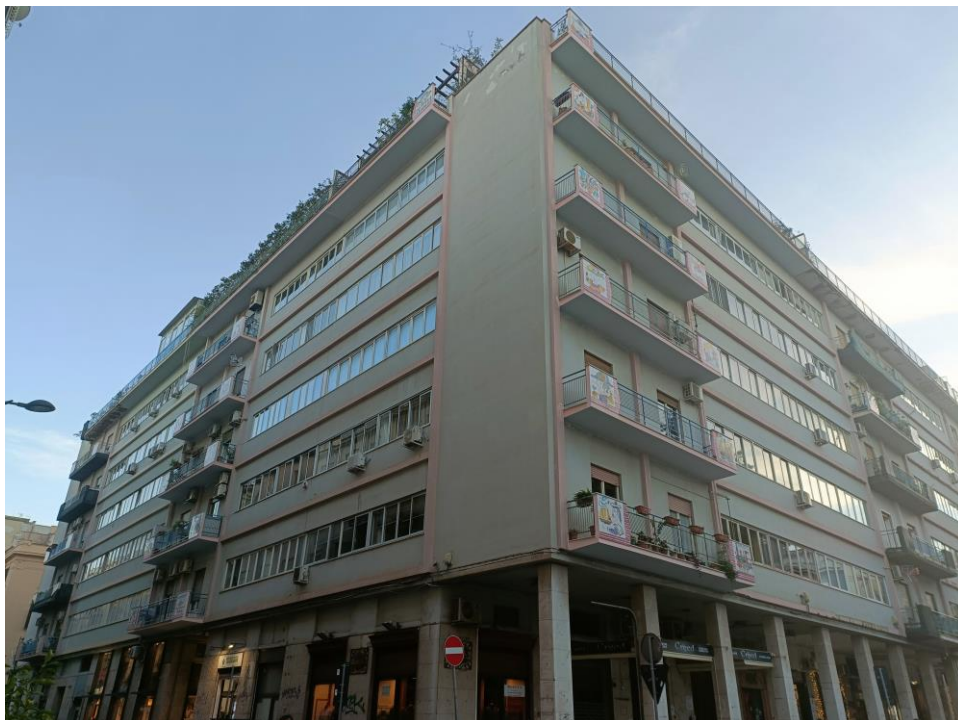
**Foto nn. 1-2 Vista dell'edificio condominiale e dell'androne di via Enrico Onufrio n. 8**

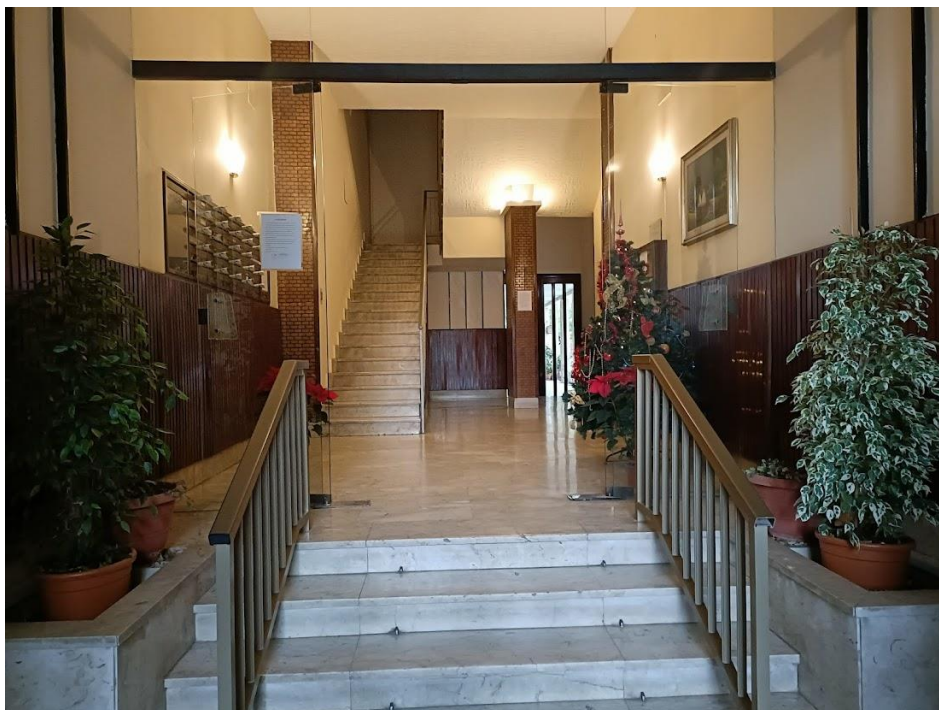
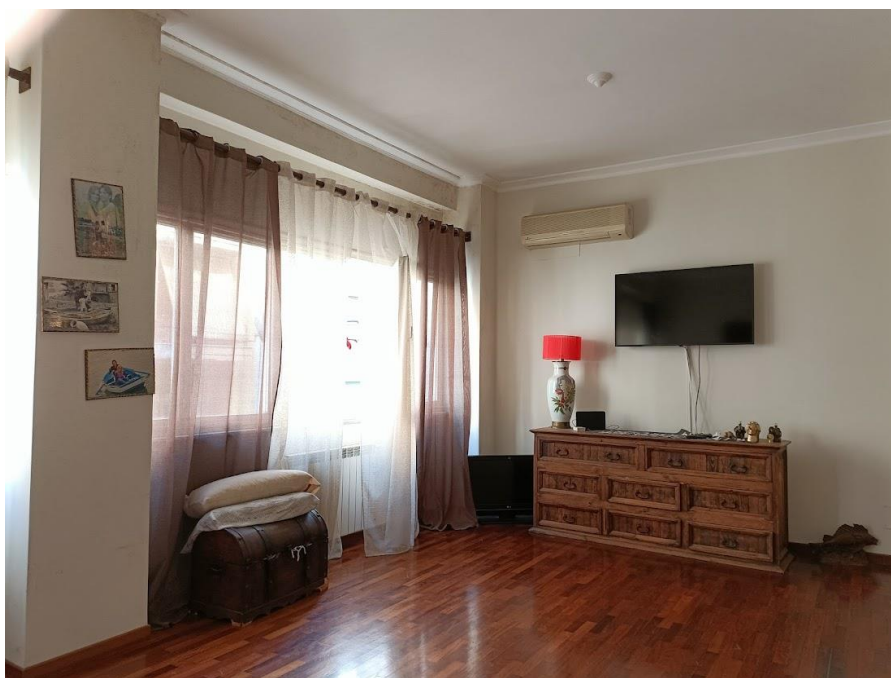
**Foto n. 3- 4 – Salone doppio**

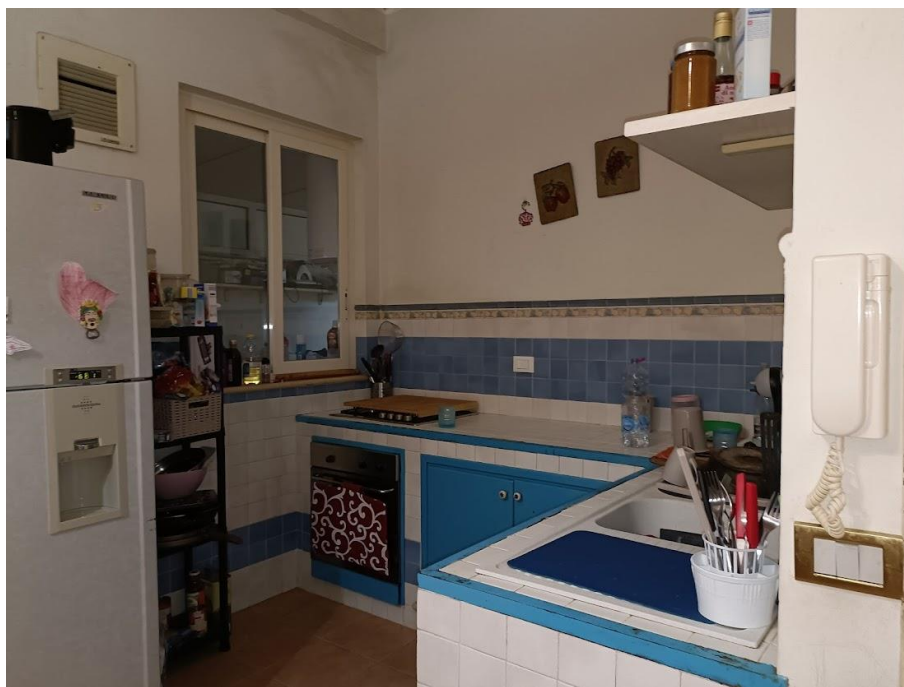
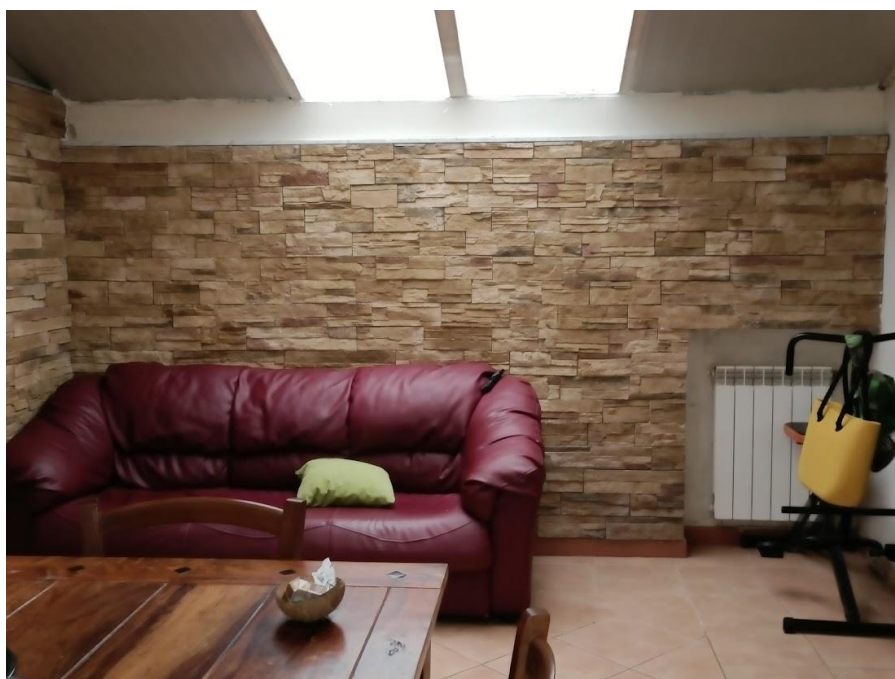
sul terrazzino prospiciente la corte interna. Il terrazzino oggi risulta chiuso, mediante una copertura con profilati metallici e pannelli coibenti, ed è stato in parte inglobato nella cucina, e in parte trasformato in una veranda.

**Foto n. 11-12 – Cucina creata su terrazzo con copertura in profilati metallici e pannelli coibenti**

- euro 5.000,00 demolizione copertura terrazzo e smaltimento sfabbricidi e ripristino muro cucina demolito;
- euro 3.000,00 Cila Tardiva (di cui 1.100,00 euro per sanzione amministrativa e 2.900,00 incluso iva e c.p. per l'onorario di un professionista abilitato);
- euro 3.000,00 per eventuale PDCS o art. 34 DPR 380/2001 terrazzo non presente nella Licenza edilizia;
- euro 2.000,00 S.C.A. (Segnalazione Certificata di Abitabilità);
- euro 1.000,00 DOCFA per aggiornamento catastale;
- euro 200,00 A.P.E. (Attestato di Prestazione Energetica).

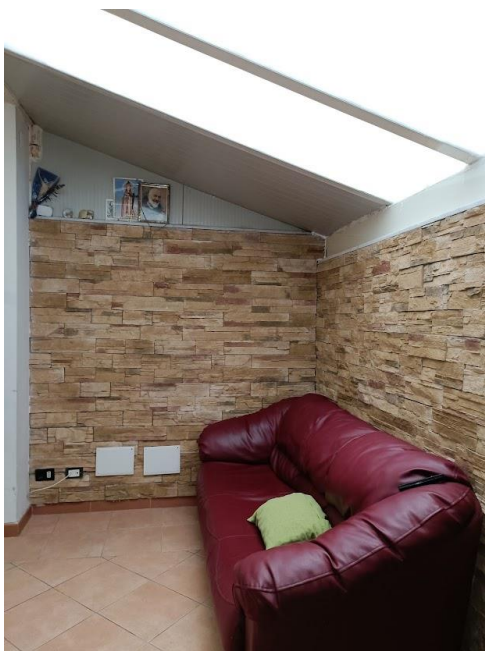
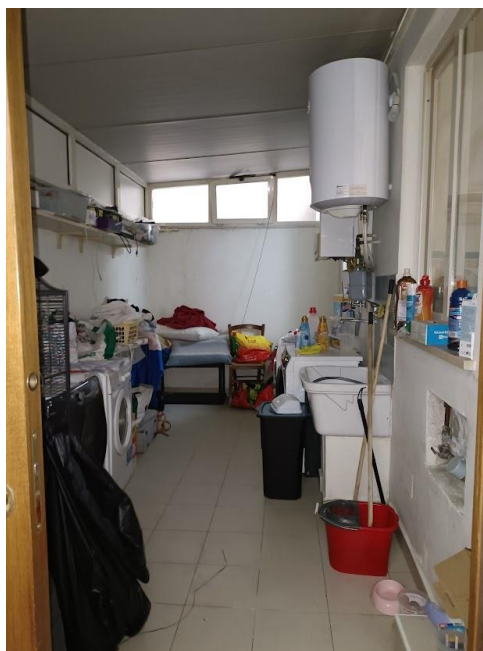
**Foto n. 13-14 – Parte della cucina e lavanderia create su terrazzo**

quanto riguarda l'aumento di volumetria creato nel terrazzo, in parte inglobato nella cucina e in parte adibito a lavanderia, tale aumento non è sanabile e se ne dovrà prevedere la messa in pristino. Per quanto riguarda il terrazzo, non presente nel progetto originario del 1958, visto che non esistono Varianti al progetto originario, può ritenersi che lo stesso sia stato realizzato in fase di costruzione, senza provvedere alla sua regolarizzazione. Si ritiene pertanto, salvo diverse determinazioni degli uffici comunali, che il terrazzo possa essere regolarizzato con un PSCS (Permesso di Costruire in sanatoria) o pagando un'ammenda, come previsto dall'art. 34 del DPR 380/2001 (Interventi eseguiti in parziale difformità dal permesso di costruire) che al comma 2 prevede: *"Quando la demolizione non può avvenire senza pregiudizio della parte eseguita in conformità, il dirigente o il responsabile dell'ufficio applica una sanzione pari al doppio del costo di produzione, stabilito in base alla legge 27 luglio 1978, n. 392, della parte dell'opera realizzata in difformità dal permesso di costruire, se ad uso residenziale, e pari al doppio del valore venale, determinato a cura della agenzia del territorio, per le opere adibite ad usi diversi da quello residenziale"*.

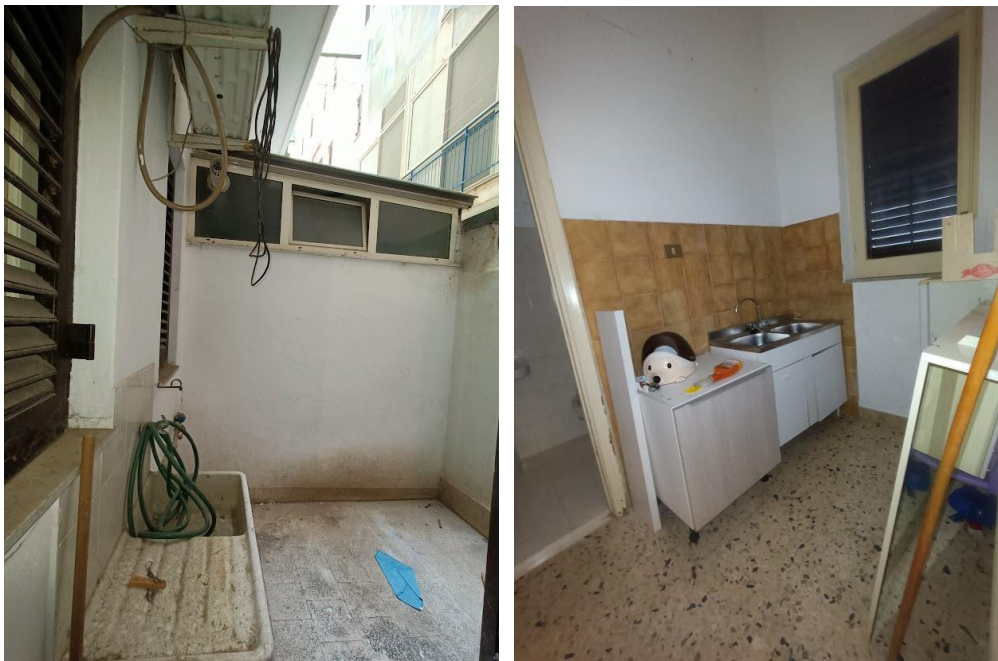
**Foto 15-16 – Terrazzino lato unità A e cucinino unità A**
