**TRIBUNALE DI PALERMO  
SEZIONE VI CIVILE  
ESECUZIONI IMMOBILIARI  
R.G. Es. 502/2018  
(R.G. ES. 280/2022 riunita)**

**PERIZIA**

**(LOTTO UNICO)**

**ARCH. CARLO BELLAVISTA**

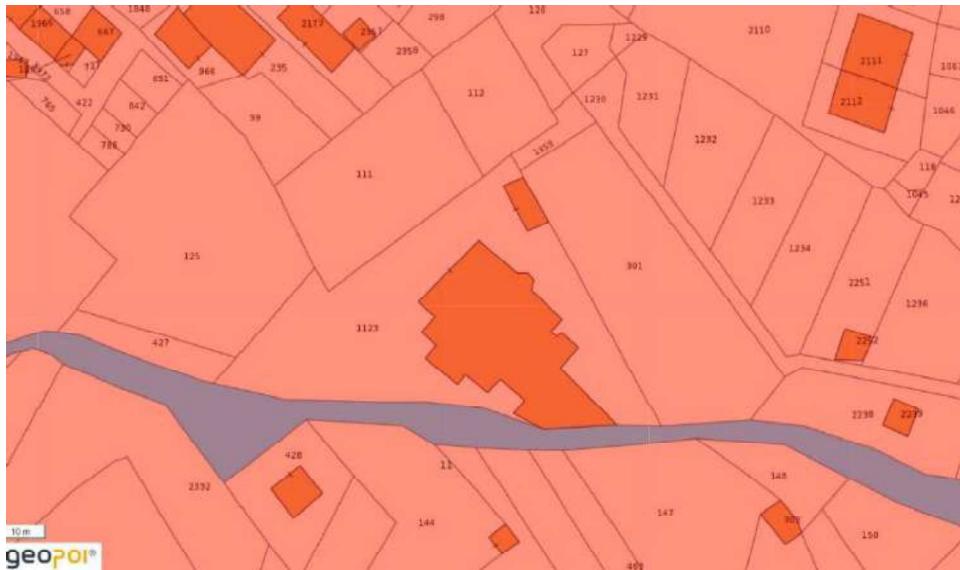
*Mappa catastale foglio 11, particella 1123*

Il raffronto tra foto satellitare e mappa catastale (foglio 11, particella 1123) fornisce conferma della esatta individuazione dei beni oggetto di pignoramento, come si evince dagli inserimenti grafici sotto riportati.

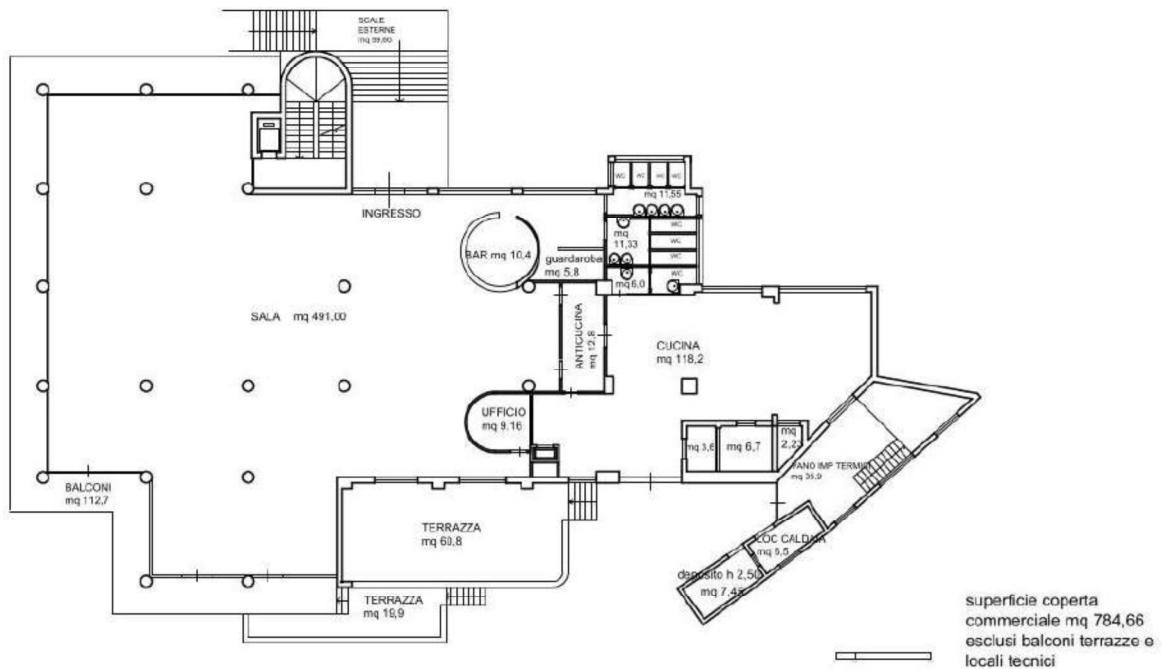
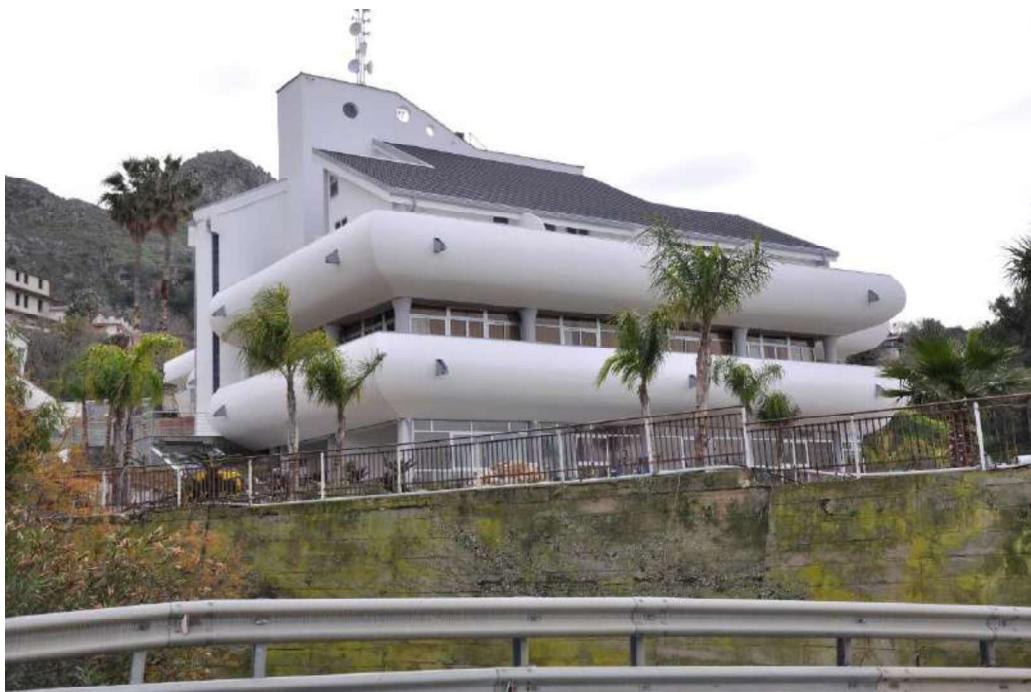
### PLANIMETRIA DI RILIEVO STATO ATTUALE DEI BENI IMMOBILI

La struttura portante dei corpi di fabbrica è intelaiata con pilastri e travi in c.c.a., solai in misto laterizio, ferro e cemento, murature di tompagnamento in conci di tufo e/o cemento pomice, tramezzature interne in conci di tufo e/o cemento pomice, finiture esterne e interne di tipo civile usuale. L'ascensore in dotazione al maggiore fabbricato non è accessibile dall'unità immobiliare pignorata, i cui accessi sono invece garantiti da

Lo stato di manutenzione generale delle strutture portanti del fabbricato appare buono.

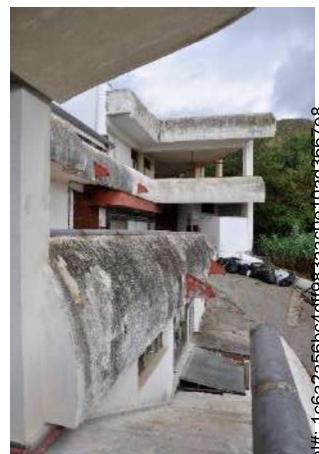
L'unità è composta da una grande, luminosa e panoramica (esposizione prevalente a nord ovest) sala per ricevimenti con annessi servizi igienici; retrostante ampio locale cucina munito di vani per celle frigorifere e servizi igienici. Sui lati nord ovest e sud ovest la sala ricevimenti è interamente perimetrata con balconi continui, mentre sul lato nord est la perimetrazione con balcone è parziale. L'altezza utile interna è pari a ml 3,75.

Gli infissi esterni che caratterizzano la sala ricevimenti sono realizzati in alluminio e vetro, privi di avvolgibili, con tendaggi interni, in discreto stato di manutenzione. Il varco di accesso al locale cucina è protetto all'esterno da saracinesca metallica a maglie piene e all'interno da porta a vetri in alluminio.

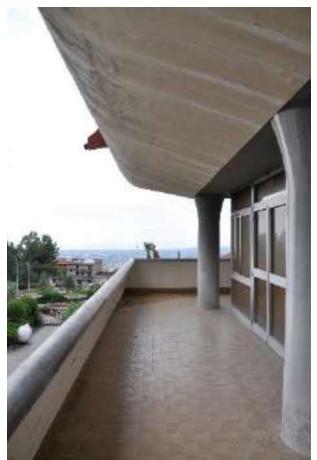
- Balconi perimetrali alla sala ricevimenti pavimentati con piastrelle di ceramica in discreto stato di manutenzione.

- Terrazzo lato sud ovest pavimentato con lastre di marmo in mediocre stato di manutenzione.

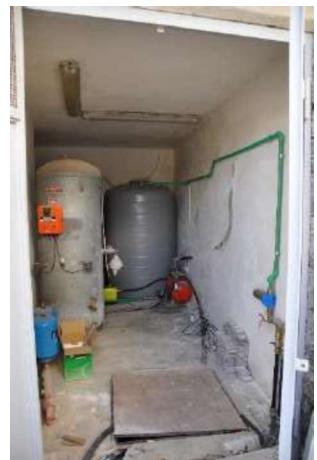
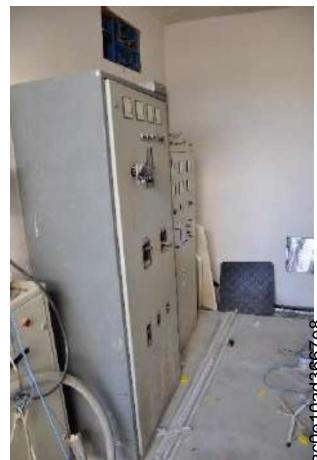
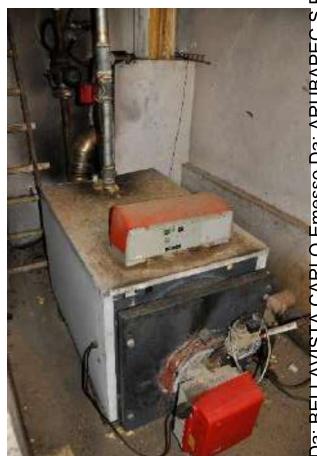
L'immobile è dotato di impianto di climatizzazione (riscaldamento e refrigerazione) costituito da pompe di calore, con relativa rete di distribuzione a diffusori e canali. Stato

di manutenzione mediocre. L'impianto termico non risulta presente nell'archivio elettronico del Catasto Impianti Termici (cfr. visura allegata). Il costo per l'adeguamento dell'impianto alla normativa vigente è stimato in Euro 4.000,00 circa.

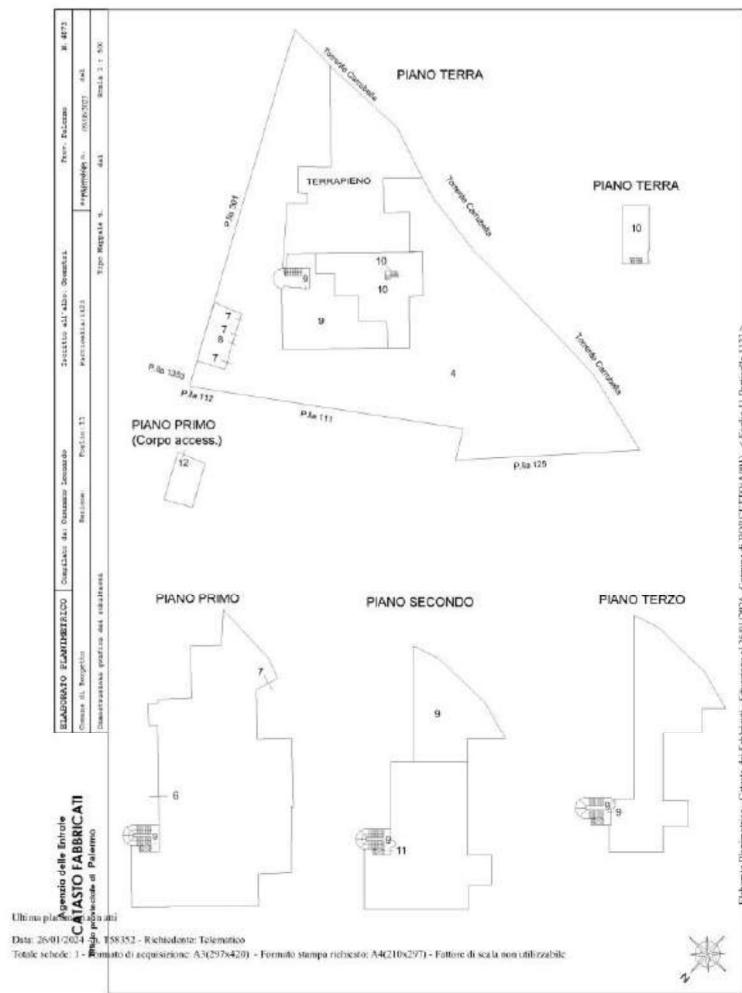
Nel merito tuttavia si segnala che in data 09/08/2023 prot. PA0119345 (cfr. allegati) risulta essere stato presentato da terzi nuovo Elaborato planimetrico con dimostrazione grafica dei subalterni dell'intero complesso alberghiero di cui anche i beni pignorati fanno parte, dall'esame del quale si deduce che i beni pignorati risultano oggi inequivocabilmente censiti al Catasto Fabbricati come segue:

Le planimetrie catastali dei beni oggetto di procedura non risultano disponibili presso gli uffici catastali (cfr. allegati) e, pertanto, non è stato possibile effettuare alcun raffronto con la planimetria dello stato reale dei luoghi predisposta in risposta al quesito n° 2 e redatta sulla scorta di rilievi metrici effettuati in sito.

I costi per la redazione e il deposito/aggiornamento di nuova planimetria catastale tramite DOCFA presso l'Ufficio del Territorio sono stimati sinteticamente in €=2.000,00=
