TRIBUNALE DI PALERMO
SEZIONE ESECUZIONI IMMOBILIARI
G. Es.: Dott. Grazia Giuffrida
PROCEDURA ESECUTIVA R.G.n.9/24
DEUTSCHE BANK SPA c/ [REDACTED]

**RELAZIONE DI STIMA
IMMOBILE LOTTO UNICO**

24 APRILE 2025

**ESPERTO STIMATORE:
ARCH. MARIA PIA CLELIA VALENZA**

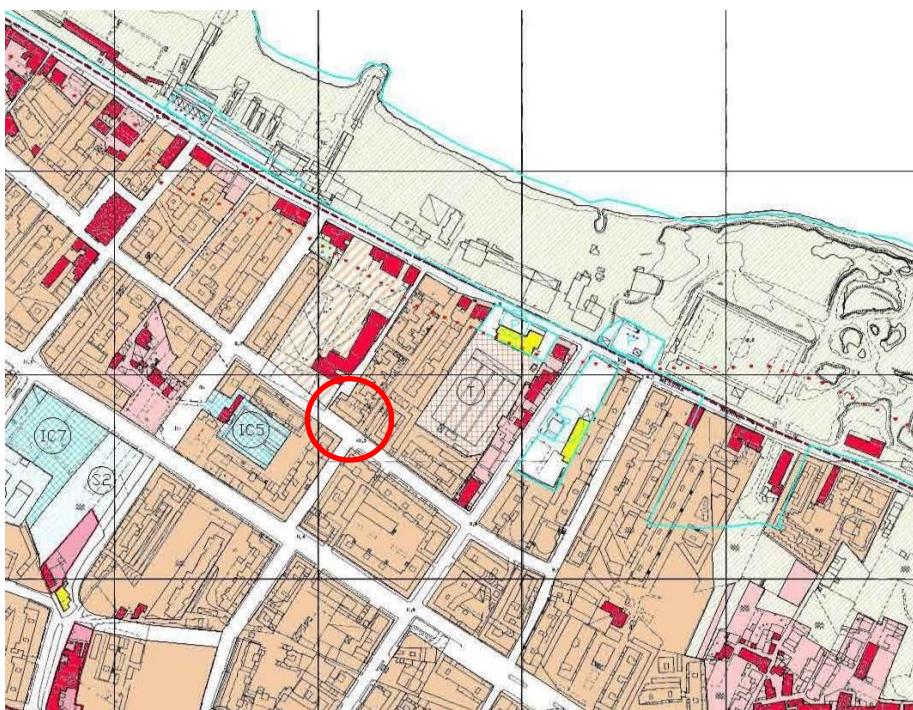
Stralcio tavola PRG 5014. Zona territoriale omogenea B3

L'immobile ricade, come da presa visione dello stralcio di variante generale al PRG del Comune di Palermo (tav. 5014) adeguata alle prescrizioni dei D.Dir. N° 558 del 29/07/2002 pubblicato in GURS n. 41 del 30/08/02, di rettifica del D.Dir. N° 124/D.R.U. del 13/03/2002, pubblicato in GURS n. 13 del 22/03/02, in **Zona territoriale omogenea B3** (art.9 delle N. di A.) aree urbane caratterizzate da edilizia residenziale con densità superiore a 4 mc/mq.

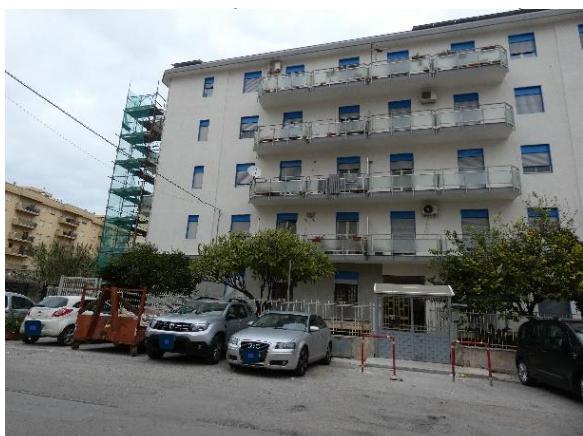
Prospetto su via Gino Funaioli

I prospetti sono corrispondenti allo stato dei luoghi anche un'apertura posta su retroprospetto (come indicato in planimetria) corrispondente allo schienale della cucina componibile posta nel balcone, risulta pannellata e non visibile. La struttura verandata che chiude il balcone a retroprospetto non è presente nella planimetria di progetto e pertanto andrà regolarizzata in quanto, da riscontro presso gli uffici dell'Edilizia Privata del Comune di Palermo, non risultano essere state presentate comunicazioni circa la chiusura del balcone a veranda, pertanto si dovrà procedere alla

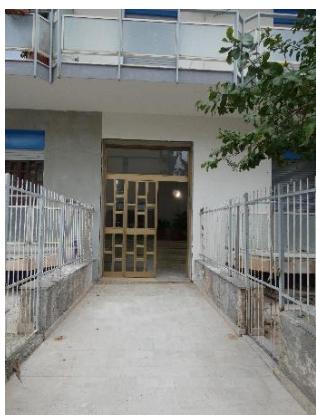
Portone di ingresso condominiale

Trattasi di appartamento per civile abitazione ubicato al piano secondo di un fabbricato composto da 5 elevazioni fuori terra. Attraverso un cancello in ferro si giunge ad un portone in ferro e vetro si accede ad un androne condominiale con una scala condominiale e priva di ascensore.

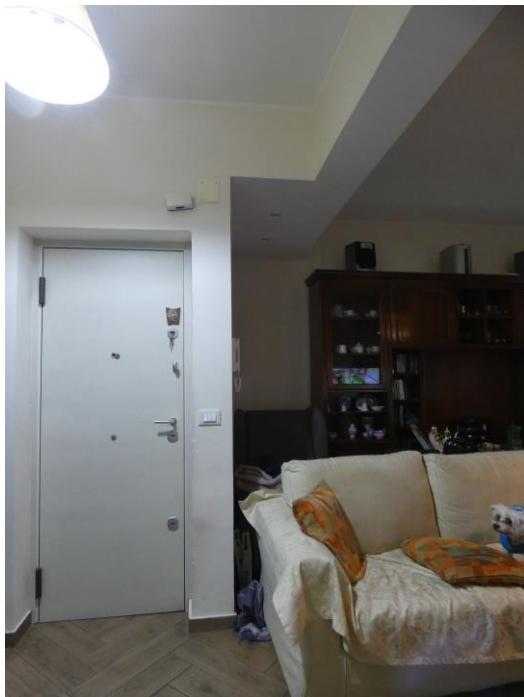
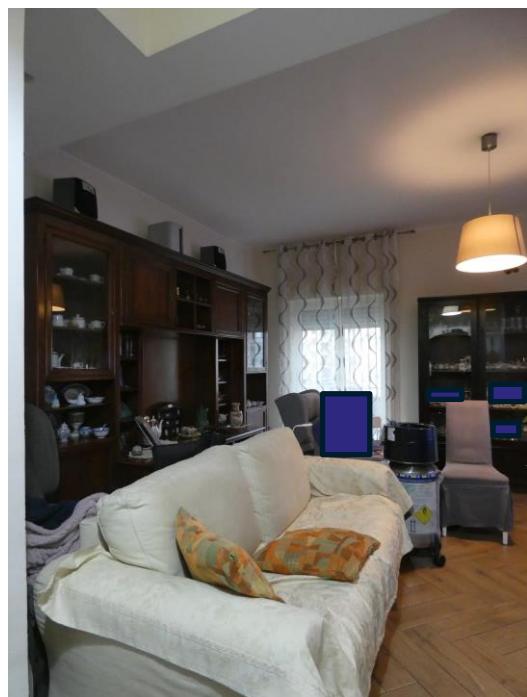
Ingresso e salone

L'appartamento ha la porta di ingresso a destra salendo le scale, con unico ingresso esso è composto da un vano di ingresso che comunica con il salotto per circa mq.27.00 con affaccio a prospetto (sulla via Gino Funaioli) tramite due aperture su ampio balcone di circa mq.8.00, un vano soggiorno da accesso ad un corridoio che disimpegna due camere da letto con affaccio sempre su strada principale, una cameretta e due wcdoccia. Nel vano soggiorno vi è un piccolo ripostiglio e accedendo al balcone attiguo che sporge su retroprospetto di circa mq.9.00 troviamo la zona cucina che si sviluppa lungo la parete di prospetto. L'ampio balcone è chiuso a veranda (non presente negli elaborati catastali e di progetto). L'appartamento si presenta nella distribuzione diversa rispetto a quella originaria e, quindi non corrisponde a quanto rappresentato nella planimetria catastale depositata il 22.06.1967 nonché alla planimetria allegata al progetto di variante del 10.05.1966 presentato al Comune di Palermo Ripartizione Urbanistica di cui alla licenza di variante n.940 del 21.10.1966.

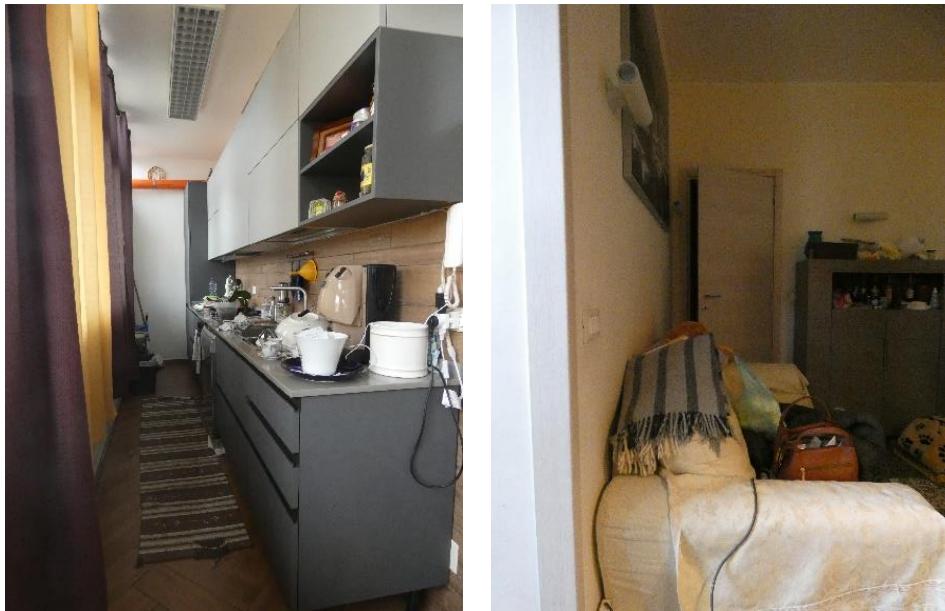
La presentazione della planimetria del bene è avvenuta in data 22.06.1967 e rappresenta l'immobile nella sua interezza ma non nella configurazione attuale in quanto, si è rilevata in sede di sopralluogo, una diversa distribuzione degli spazi interni a seguito di un intervento di ristrutturazione avvenuto qualche anno fa nonché la presenza nel balcone adibito a cucina a

Cucina nel balcone di retroprospetto, soggiorno e corridoio zona notte

Non potrà essere regolarizzata la diversa destinazione del balcone adibito a cucina pertanto si dovrà provvedere al ripristino della parete che attualmente ospita i punti acqua di carico e scarico spostandoli sulla parete interna del soggiorno, nonché alla collocazione dell'infisso mancante che delimita il soggiorno dal balcone, come da computo metrico redatto e allegato con costi complessivi di €.2.495,10.

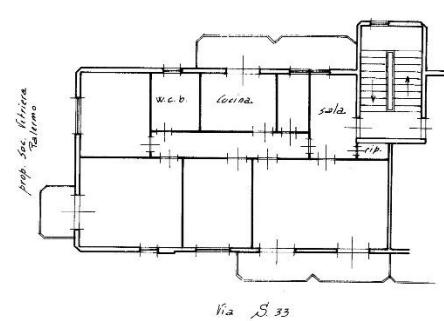
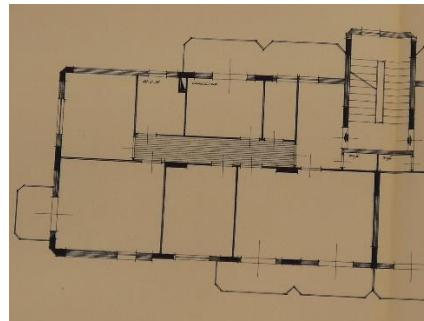
Planimetria catastale (1967) e planimetria allegata al progetto della licenza edilizia di variante n.940 del 1966

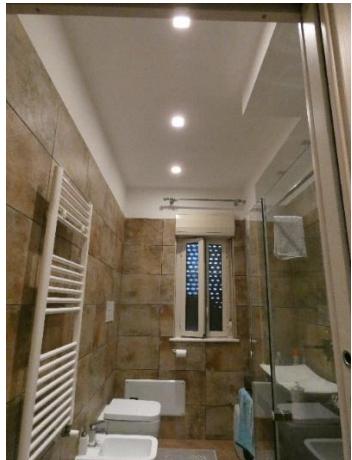
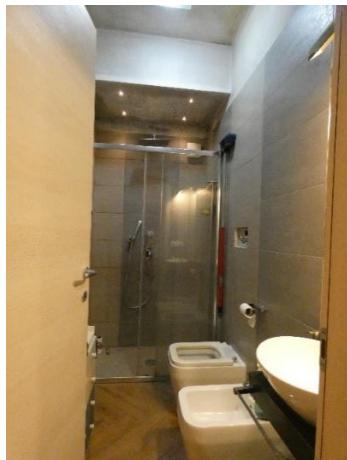
Wc doccia finestrato e wc doccia senza finestra

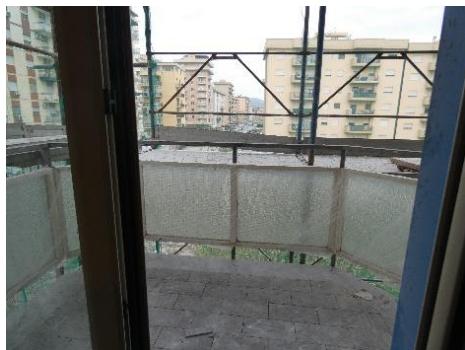
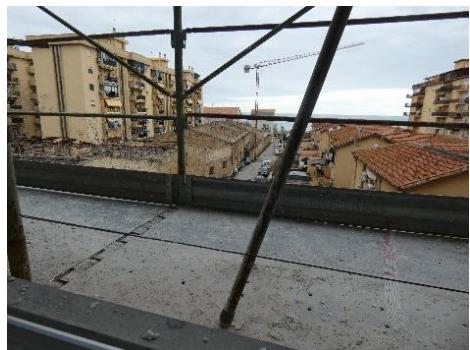
I balconi sono pavimentati in monocottura e copertine in marmo e presentano le ringhiere in metallo verniciato e vetro retinato.

Balconi su via Ben Haukal e su retroprospetto,

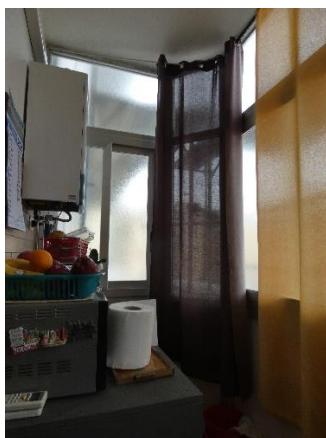
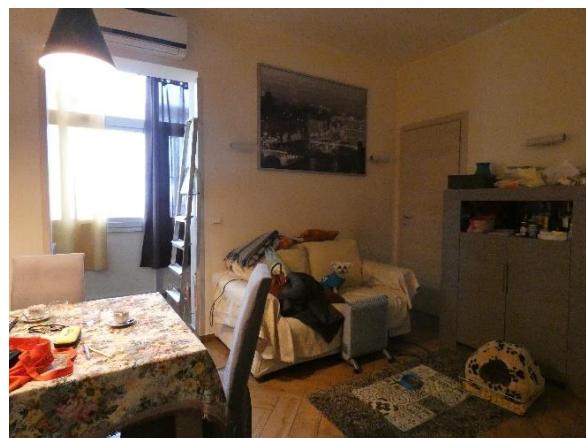
vano porta senza infisso nel balcone adibito a cucina

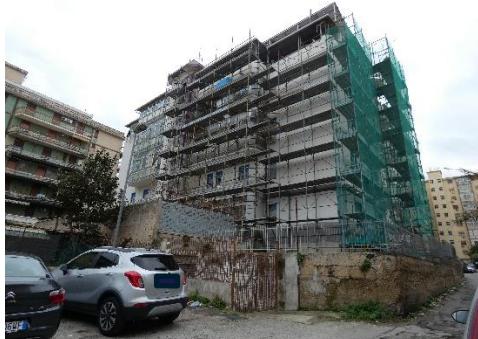
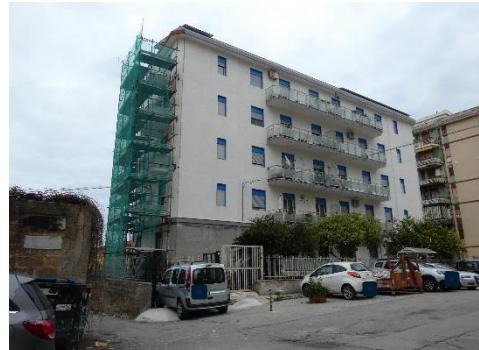
Retroprospetto e prospetto laterale su via Ben Haukal

Il palazzo risulta, al momento, essere interessato da intervento di efficientamento energetico (ECOBONUS) di cui alla CILAS prot.n.1630727 del 31.12.2022 che riguardano: efficientamento energetico, rifacimento dei prospetti con cappotto termico, sostituzione infissi e delle schermature solari, sostituzione delle caldaie, e dei climatizzatori a pompa di calore, installazione fotovoltaico con accumulo, installazione di colonnine di ricarica per veicoli elettrici. Detti lavori sono in fase di definizione e prevedono una spesa a carico di ogni condomino, di €.4.000,00 circa, come comunicato dall'amministratore.

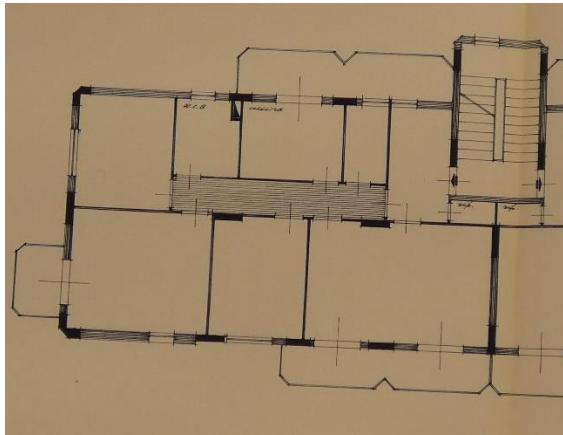
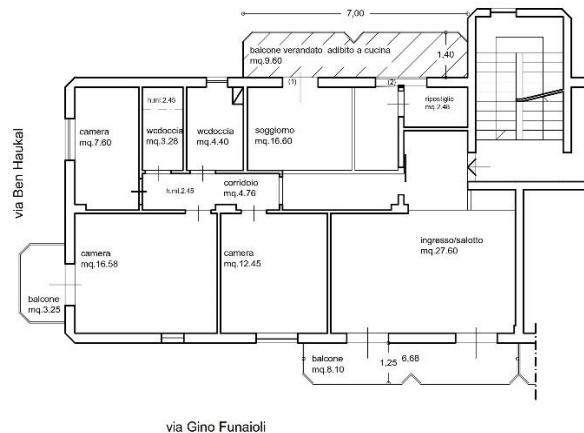
Dallo studio della documentazione ritirata presso gli Uffici dell'Edilizia Privata del Comune di Palermo si è rilevato che gli elaborati di progetto dell'ultima variante indicano la planimetria dell'appartamento, individuato come piano tipo, perfettamente corrispondente come ingombro a quella attuale tranne per la distribuzione interna che è stata modificata a seguito di lavori effettuati recentemente.

Dalla presa visione della documentazione presente presso gli Uffici dell'Edilizia Privata è emersa l'assenza di comunicazioni e segnalazioni per la diversa distribuzione interna pertanto si dovrà procedere con la presentazione di **Cila tardiva** con il pagamento di oblazione di €.1.000,00 a cui vanno aggiunti i diritti di istruttoria di €.150,00, spese tecniche di circa €.1.200,00, redazione e presentazione di nuovo **DOCFA** con costi di €.750,00 (compresi gli oneri catastali) per complessivi €.3.100,00.

(2) finestra pannellata da ripristinare

nuove tramezzature

tramezzatura demolita

Confronto tra elaborati di progetto e rilievo dello stato dei luoghi con indicate le difformità.

regolarizzazione con l'applicazione **dell'art.20 della L.R.4/03** con dei costi comprensivi di oblazione pari ad €.25,00/mq. (si considera la chiusura dello spazio destinato a balcone già dotato di copertura data dal sotto-balcone sovrastante), Mq.9.60*€.25,00=€.240,00, (oblazione) a cui bisogna aggiungere €.150,00 per diritti di istruttoria, €.800,00 per spese tecniche.

Bisognerà redigere APE in quanto mancante, riepilogando avremo: €.4.290,00 (regolarizzazione veranda, Cila tardiva e DOCFA)+ €.2.495,10 (costo del computo per ripristino e spostamento punti acqua e scarico della cucina) +€.250,00 (APE) = **€.7.035,10 costo complessivo regolarizzazione.**

chiusura a veranda da regolarizzare con art.20 L.R.4.2003 e cucina da spostare nel vano attiguo, collocando l'infissso (1) mancante.

da regolarizzare con CILA tardiva
