**TRIBUNALE DI PALERMO**

**Esecuzione immobiliare n. 45/2021 R.G.Es. promossa da:**

**LOTTO UNICO**

**RELAZIONE DELL'AUSILIARIO DEL G.E.**

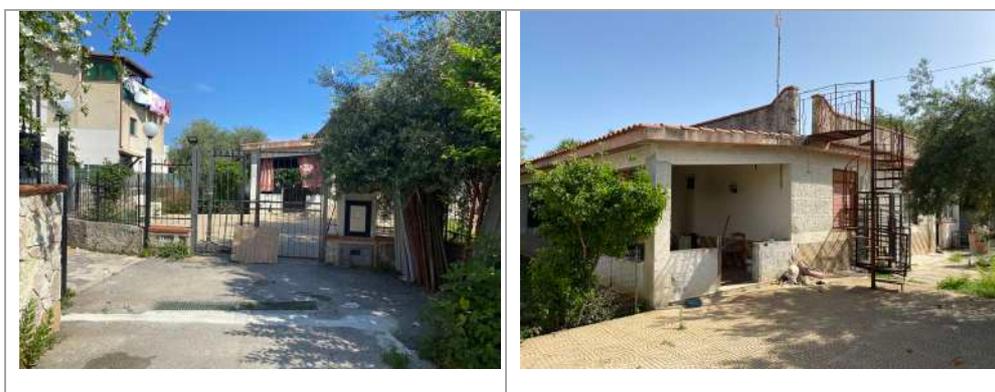
Foto 1

Il bene oggetto del presente lotto è una villetta unifamiliare di piano terra adibita a civile abitazione (v. foto 1-2) con terrazzo calpestabile (v. foto 3), portico coperto (v. foto 4) e giardino pertinenziale (v. foto 5-6), ubicata nel Comune di Carini (PA), raggiungibile percorrendo una stradella privata posta al civ. n. 39 della via Ferdinando Magellano. L'immobile insiste in una zona di edilizia residenziale periferica della città di Carini, non lontano dall'autostrada A29 Palermo-Mazara del Vallo e dal "Centro Commerciale Poseidon".

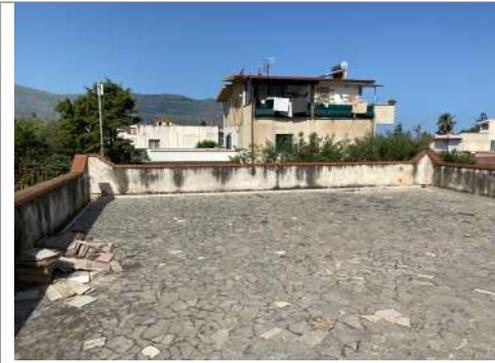
Foto 3

Il giardino esterno presenta parte della pavimentazione in battuto di cemento e parte in marmo con elementi irregolari a pezzatura grande (compreso il portico) (v. foto 14-15) e in parte in piastrelle con disegno geometrico (zona ingresso; v. foto 5). Il terrazzo presenta pavimentazione in pietra levigata a scaglie irregolari (v. foto 3).

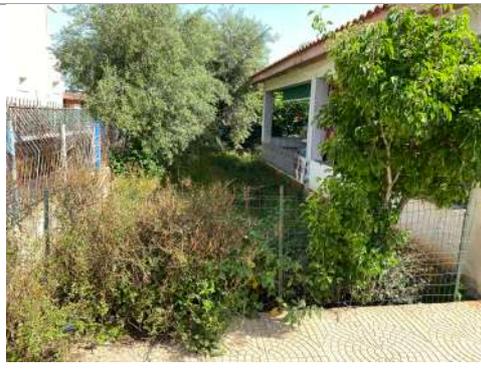
Foto 6

Solo una piccola porzione del giardino (zona ingresso e prospetto ovest) è destinata a giardino, anche con presenza di qualche albero di medio fusto (v. foto 6).

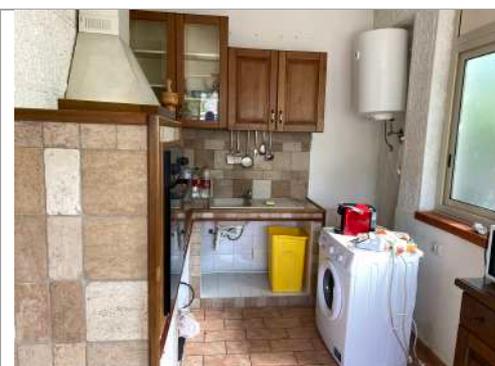
Foto 7

Dal punto di vista distributivo, l'immobile si compone all'interno di: cucina (realizzata nell'originaria veranda coperta orientata a est), con ingresso diretto dal terreno pertinenziale (v. foto 7); corridoio di disimpegno (v. foto 8); n. 4 stanze (v. foto 9-10-11); soggiorno (v. foto 12); servizio igienico con vasca da bagno (v. foto 13).

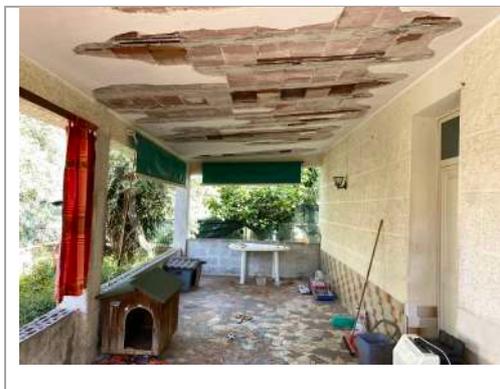
Foto 15

Lo stato di manutenzione dei prospetti esterni è anch'esso scadente: in particolare, l'intradosso del solaio di copertura del portico esterno esposto a ovest risulta interessato da fenomeni di distacco degli intonaci e delle volterrane (v. foto 15), dovuti all'ossidazione delle armature metalliche ivi presenti. Anche la scala a chiocciola metallica insistente sul prospetto principale, per l'accesso alla terrazza, appare particolarmente degradata e interessata da avanzati fenomeni di ossidazione (v. foto 23).

**A parere dello scrivente, per le motivazioni sopra esposte, sia il portico coperto che la scala a chiocciola di cui sopra andrebbero inibiti all'uso sino ad avvenuta riparazione.**

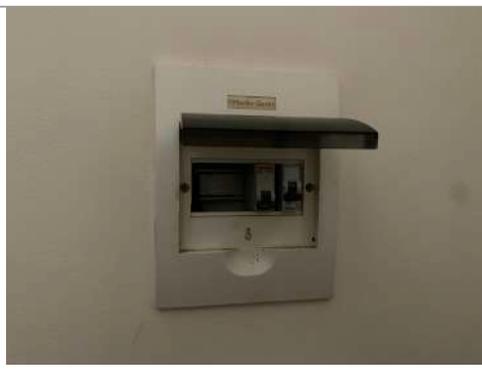
Foto 16

Gli impianti sono sottotraccia; quello elettrico non appare adeguato alla vigente normativa (v. foto 16); i costi presunti per l'adeguamento di detto impianto si stimano pari a 7.000,00 euro compresi oneri fiscali come per legge.

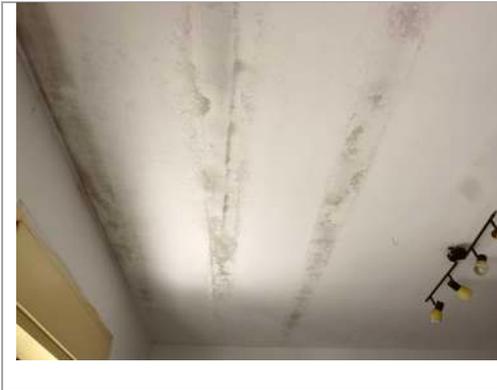
Foto 17

Lo stato di manutenzione interno è molto scadente, stante la presenza di macchie di umidità nell'intradosso della copertura della cucina (v. foto 17) e nella porzione inferiore delle pareti di diverse stanze, anche con presenza di muffe (v. foto 18-19-20), nonché di lesioni e distacchi degli intonaci nelle pareti (v. foto 18-21-22).

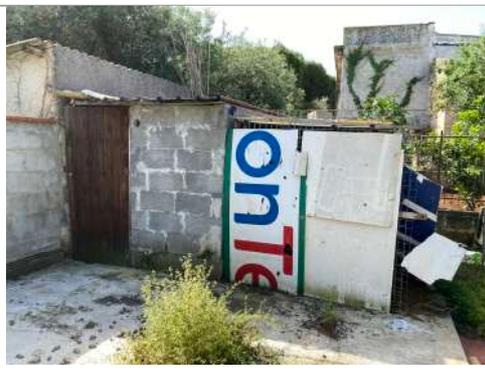
Foto 24

All'interno dell'area del lotto pignorato, interamente delimitato da recinzione, insiste un piccolo corpo accessorio realizzato in parte in muratura e in parte in struttura precaria, con copertura in pannelli coibentanti (v. foto 24).

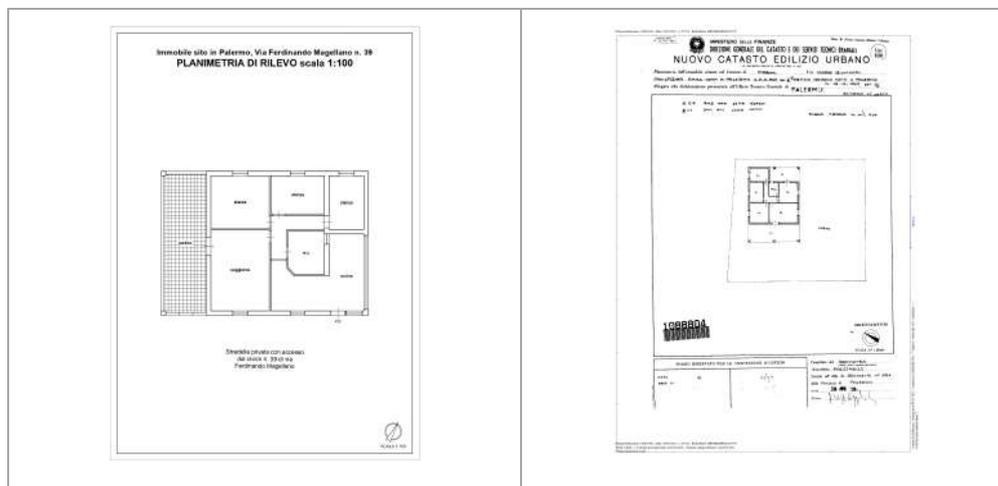
planimetria di rilievo

Per quanto concerne l’accertamento di eventuali difformità tra la situazione reale dei luoghi e la situazione rappresentata nella rispettiva planimetria catastale, si riscontrava quanto segue:

1. la chiusura con muratura dell’originaria veranda coperta orientata a nord-est con contestuale cambio di destinazione d’uso della stessa veranda, oggi adibito a cucina;
2. la parziale variazione della distribuzione interna tramite l’eliminazione del tramezzo di divisione della veranda con l’originaria cucina;
3. l’ampliamento del servizio igienico;
4. la realizzazione di muretti bassi a chiusura della veranda orientata a ovest.

A tal proposito si segnala che a seguito della regolarizzazione edilizio-urbanistica del bene (eliminazione degli abusi riscontrati; v. risposta al successivo “QUESITO n. 6”) la planimetria catastale potrà nuovamente riflettere l'effettivo stato dei luoghi.

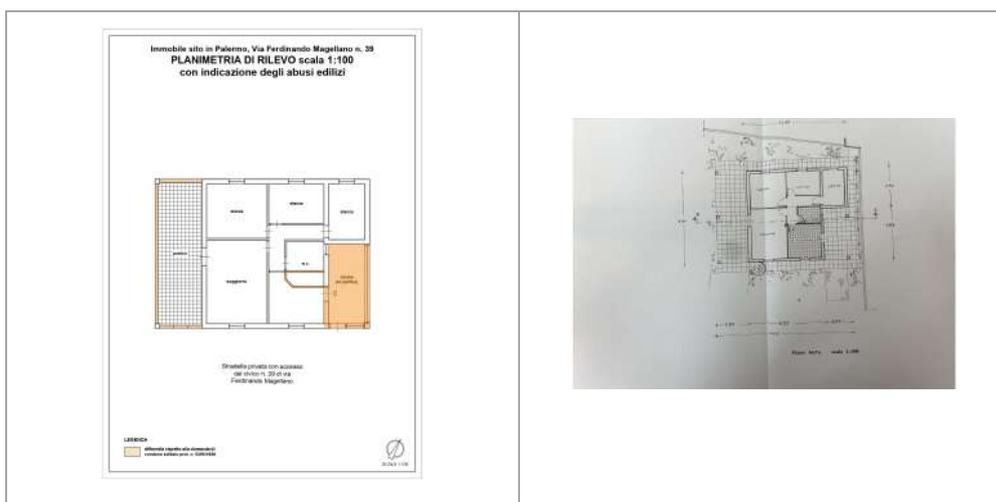
planimetria di rilievo con abusi

Per ciò che concerne la verifica circa la conformità delle opere realizzate rispetto a quanto dichiarato nell'istanza di condono edilizio, dal raffronto tra quanto rappresentato negli elaborati grafici a corredo della stessa domanda (v. all. 14), a firma del geom. Prezzabile, e quanto riscontrato sui luoghi in occasione dell'accesso svolto in data 23/05/2022, si riscontravano talune difformità e nello specifico:

- la chiusura con muratura dell'originaria veranda coperta orientata a nord-est e contestuale cambio di destinazione d'uso della stessa veranda, oggi adibito a cucina;
- la parziale variazione della distribuzione interna tramite l'eliminazione del tramezzo di divisione della veranda con l'originaria cucina;
- l'ampliamento del servizio igienico;
- la realizzazione di muretti bassi a chiusura della veranda orientata a ovest.

Opere realizzate in pendenza di condono non definito e pertanto, come chiarito da consolidata giurisprudenza penale e amministrativa (in ultimo v. Cass. Pen. n. 24478/2021 e Cons. di Stato n. 4473/2021), costituenti nuovi abusi edilizi derivanti dalla ripresa dell'attività illecita e che dovranno pertanto essere oggetto di ripristino *ante* abusi in conformità a quanto riportato negli elaborati grafici allegati alla domanda di condono edilizio prot. n. 5295/1986.

Per quanto concerne i costi per il ripristino dell’originario stato dei luoghi ante abusi, questi – sulla scorta di informazioni assunte presso imprese edili operanti nella provincia di Palermo e considerando una superficie lorda pari a circa 18,00 m<sup>2</sup> – possono essere presuntivamente valutati in circa euro 9.880,00 euro (18,00 m<sup>2</sup> × 450,00 euro/m<sup>2</sup>) compresi oneri fiscali come per legge.
