TRIBUNALE DI PALERMO
SEZIONE VI - ESECUZIONI IMMOBILIARI

Esecuzione Immobiliare R.G.Es. 427/2023

PERIZIA DI STIMA IMMOBILIARE
LOTTO UNICO

Appartamento ubicato in Palermo via Giuseppe Albina n.3; identificato al N.C.E.U. di Palermo al foglio 56, p.lla 803, sub 8, categoria A/4, consistenza 5 vani, classe 5, piano primo

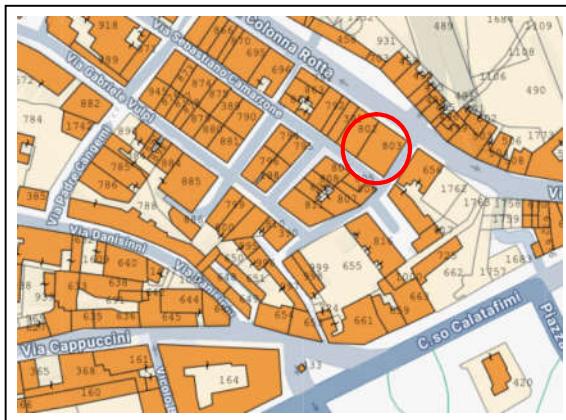
Ai fini dell'esatta individuazione dell'immobile oggetto del pignoramento si è effettuato un raffronto tra una ortofoto satellitare attuale e la mappa catastale con l'ausilio del portale Stimatrix forMaps (**All. 12**), riscontrando la corrispondenza tra quanto pignorato e la situazione reale dei luoghi.

Sovrapposizione ortofoto attuale e mappa
catastale tratta da Stimatrix forMaps

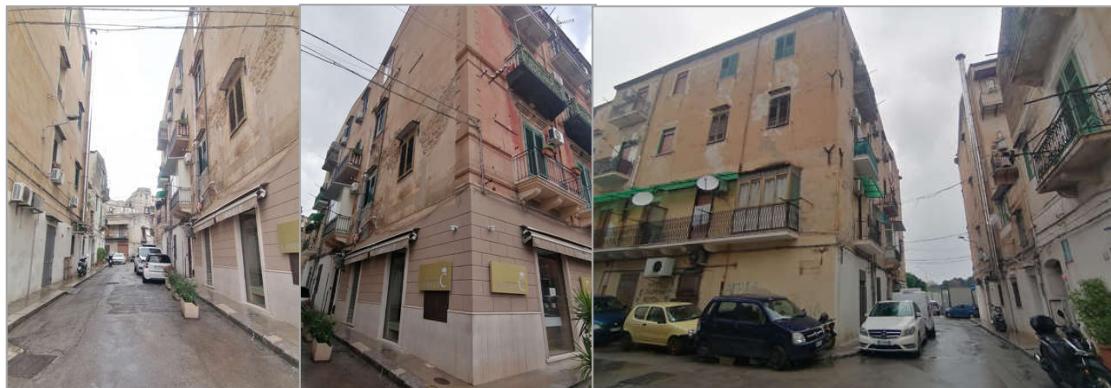
L'unità edilizia su cui insiste l'immobile oggetto della presente relazione, si sviluppa su quattro livelli fuori terra con copertura a falda. I muri esterni risultano intonacati ma in mediocre stato di conservazione.

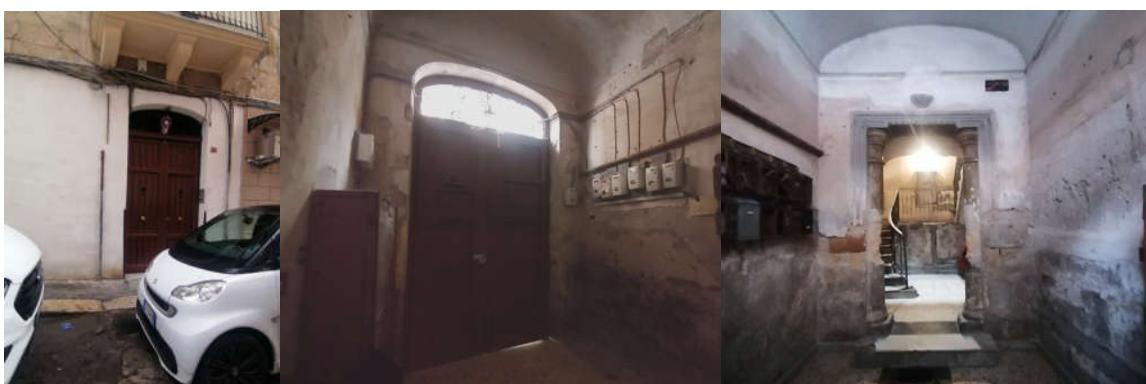
Dal punto di vista impiantistico il fabbricato è dotato di impianto elettrico, impianto di

adduzione idrica e di smaltimento delle acque reflue, questi ultimi collegati alla rete municipale. Nell'unità edilizia non risulta costituito nessun condominio.

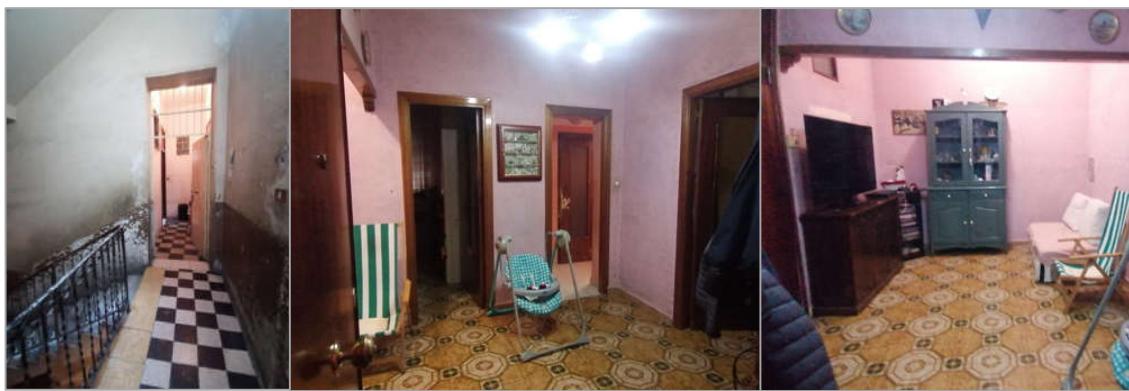
L'immobile, oggetto della presente relazione peritale, è un appartamento per civile abitazione, posto al piano primo di un'unità edilizia in mediocre stato di conservazione; entrando dall'ingresso, costituito da un portone in legno, posto lungo la via Giuseppe Albina, si accede all'interno del corpo scala, in scarso stato di conservazione, che si sviluppa per tre elevazioni con pianerottoli di piano per l'accesso agli appartamenti di cui è costituita l'unità edilizia.

Arrivati al primo piano si accede, prima, tramite una porta in ferro in un piccolo disimpegno e poi tramite una porta in legno all'appartamento oggetto della presente esecuzione. L'immobile è costituito da un primo ampio vano d'ingresso su cui si affacciano un ripostiglio, due camere da letto e un disimpegno su cui si aprono un servizio igienico ed una cucina pranzo con una porzione di balcone chiusa con struttura precaria(veranda).

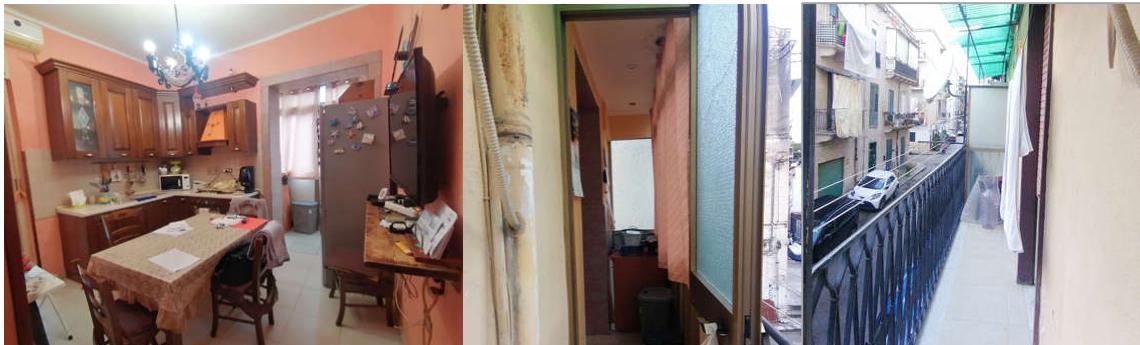
Tutti gli ambienti sono areati naturalmente, a meno del ripostiglio e dell'ambiente d'ingresso, e precisamente sono dotati di finestre una camera e il servizio igienico, mentre gli altri ambienti si affacciano in due balconi. Gli infissi esterni sono in alluminio e serrande, quelli interni sono in legno e vetro. L'appartamento si trova in un mediocre stato di

conservazione, sono presenti lungo i muri perimetrali, i soffitti e i tramezzi, lesioni, muffe,

e tracce di umidità e da una semplice prova a battitura nell'ambiente di ingresso risulta una porzione di intonaco del soffitto distaccata dal supporto. L'altezza utile rilevata dei singoli vani è di cm 340 c.a., mentre il servizio igienico e la cucina hanno un'altezza utile rilevata di c.a. cm 310; invece, il disimpegno presenta un'altezza utile rilevata di c.a. cm 227.

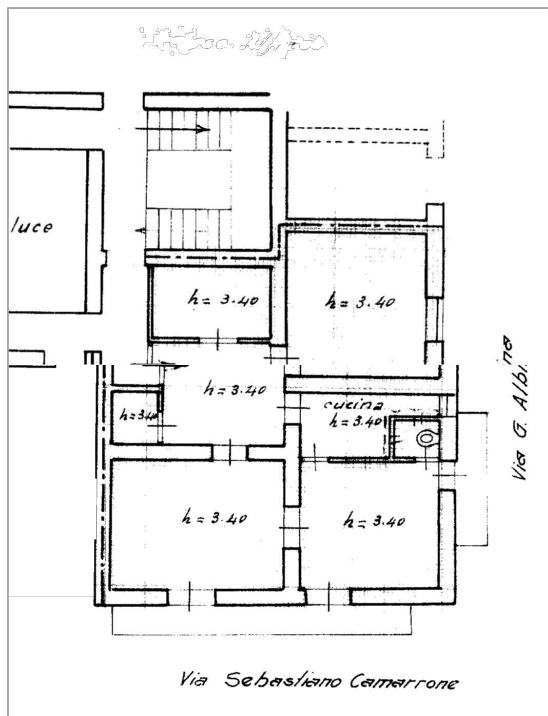
Estratto planimetria catastale (All. 4)

Si segnala che lo stato reale dei luoghi non risulta conforme a quanto dichiarato con planimetria catastale Fg 56, p.la 803, sub 8, la cui data di presentazione risale al 23-12-1939.

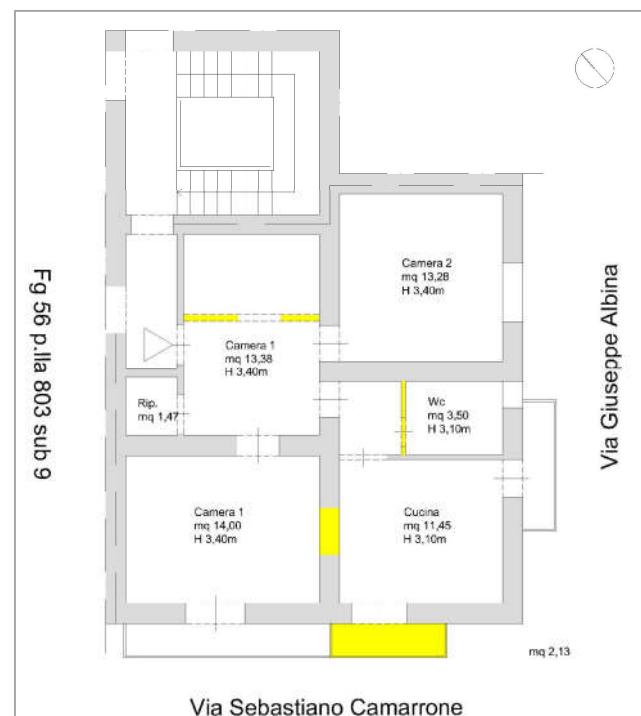
Le difformità riscontrate riguardano una nuova distribuzione planimetrica e la realizzazione di una struttura precaria (veranda). Tali riscontrate difformità rispetto alla planimetria catastale e che riguardano la nuova distribuzione, risultano facilmente regolarizzabili con la sola presentazione al Comune di Palermo, Settore Edilizia Privata, di

Rilievo attuale dei luoghi con indicazione grafica delle difformità riscontrate rispetto alla planimetria catastale (All. 8)

CILA tardiva ai sensi dell'art.3 della L.R. 16/2016 e conseguente aggiornamento catastale (DOCFA) il cui costo stimato è di € 350,00, ma per quanto riguarda la struttura precaria (veranda) si prevede la rimozione poiché prospiciente su pubblica via e pertanto non consentita dal regolamento edilizio, dunque si rimanda al quesito n. 6 per l'individuazione delle procedure e la quantificazione degli interi costi da detrarre al valore di stima.

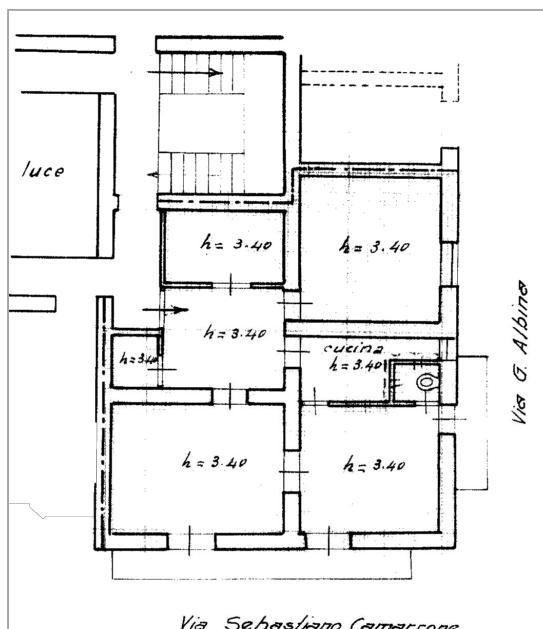
Estratto planimetria catastale del 1939 che rende la costruzione dell'immobile legittima 12

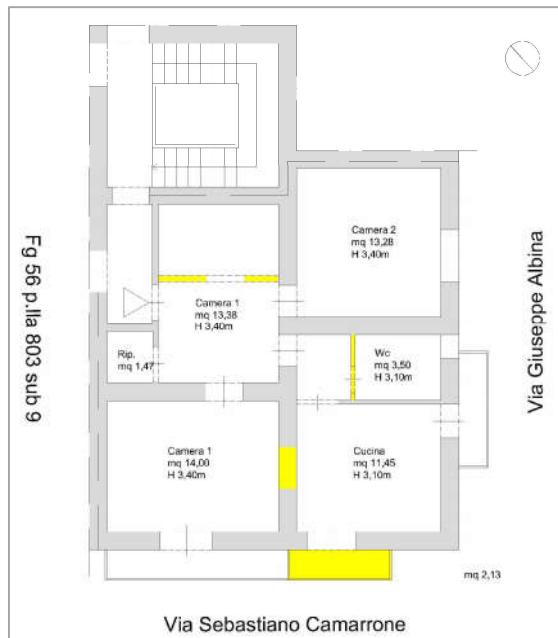
Si rileva, quindi, che l'immobile risulta difforme alla planimetria catastale d'impianto per la diversa distribuzione, pertanto sarà facilmente regolarizzabile con la sola presentazione al Comune di Palermo, Settore Edilizia Privata, di CILA tardiva ai sensi dell'art.3 della L.R. 16/2016; ma si ritiene opportuno provvedere alla rimozione della struttura precaria non consentita dal regolamento edilizio poiché prospettante su pubblica via.

Planimetria di rilievo attuale con indicazione delle riscontrate difformità

Riepilogando per regolarizzare l'immobile si dovrà:

- Diritti istruttori (Cila tardiva) pari a € 150,00 più la sanzione amministrativa prevista di € 1.000,00 più le spese tecniche per un importo di € 500,00 con costo totale previsto pari a € 1.650,00;
- Rimozione della struttura precaria il cui costo, a seguito di computo metrico estimativo redatto utilizzando il Prezziario Regionale Sicilia 2024, ammonta a € 607,71 più IVA, pertanto € 668,48;
- Provvedere alla nuova catastazione (Docfa) con costo previsto pari a € 350,00;
- Attestazione di conformità energetica (APE) con costo previsto pari a € 150,00.
