Tribunale di Palermo
Sezione VI Esecuzioni Immobiliari
R.G.Es. 244/2022
LOTTO UNICO
Esperto stimatore: ING. CINZIA DESI

**PERIZIA DI STIMA IMMOBILIARE
LOTTO UNICO**

Intera proprietà superficiaria dell'appartamento sito in Terrasini (Pa), piazza Giacomo Saputo n.11 piano rialzato, individuato al catasto fabbricati di Terrasini al foglio 4 particella 1054 subalterno 3

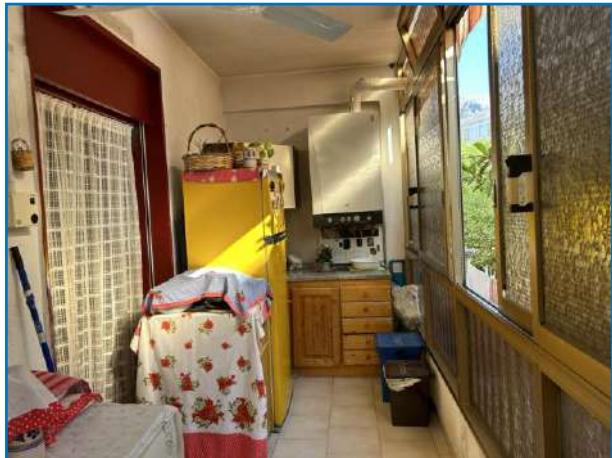
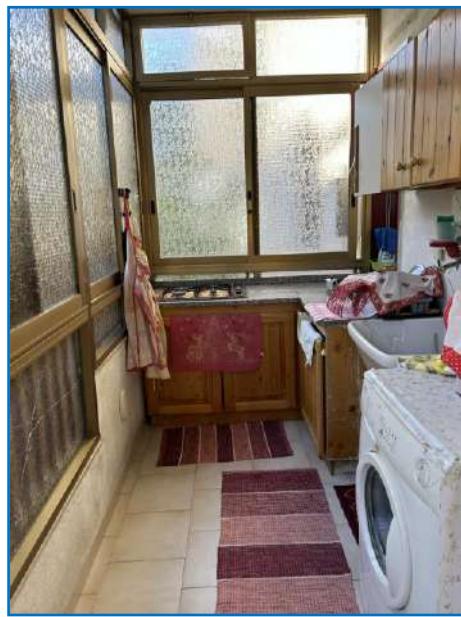
Foto n. 9 Veranda con cucina

Foto n. 10 Veranda con cucina

La chiusura del balcone a veranda con la trasformazione in vano cucina non può essere regolarizzata tramite l'accertamento di conformità in quanto la realizzazione della cucina nel balcone comporta un ampliamento di superficie utile, intervento non conforme sotto il profilo edilizio. Non è possibile neanche mantenere soltanto la veranda (ossia rimuovere solo la cucina), perché non rispetta i requisiti igienico sanitari: la presenza della veranda

Alla luce di quanto sopra riportato, deve essere rimossa la veranda e tutti gli impianti a servizio della cucina realizzati al suo interno.

- 1.300,00 euro circa per rimozione della veranda e degli impianti a servizio della cucina;
- 5.000,00 euro circa per la richiesta di accertamento di conformità ai sensi dell'articolo 36 bis del D.P.R. 380/2001 per le ulteriori opere realizzate in difformità ma sanabili e successiva presentazione di Segnalazione Certificata di Agibilità, costituiti da oneri tecnici, oblazione, oneri comunali ed oneri accessori.

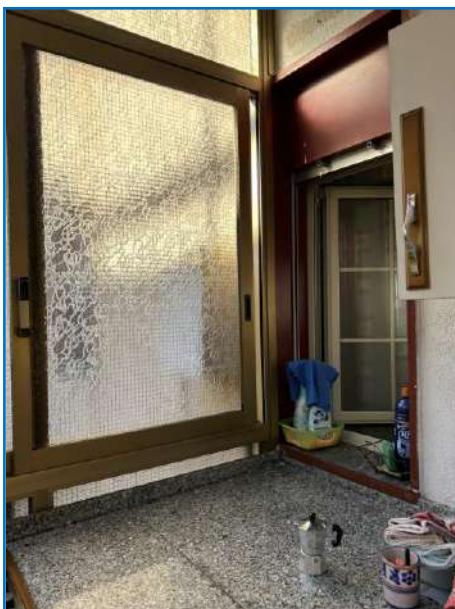
Foto n. 11 Particolare finestra w.c.

impedisce l'areazione diretta dal servizio igienico, la cui finestra prospetta nel balcone chiuso veranda.

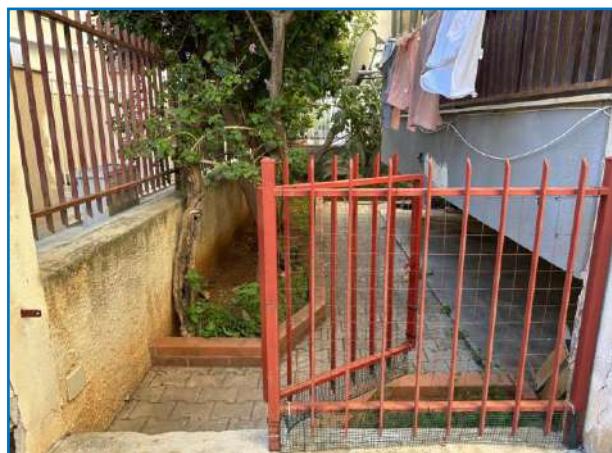
Foto n. 12 Villetta con accesso dall'esterno

In particolare le difformità riscontrate consistono nell'acorpamento all'appartamento di due aree esterne, realizzando le villette con contestuale aumento di superficie non residenziale e modifiche nei fronti dell'edificio, nella chiusura del balcone di retro prospetto

In particolare, l'accorpamento delle aree esterne con la realizzazione delle villette di pertinenza esclusiva e le modifiche di distribuzione interna possono essere regolarizzate avvalendosi dell'accertamento di conformità ai sensi dell'articolo 36 bis del D.P.R. 380/2001.

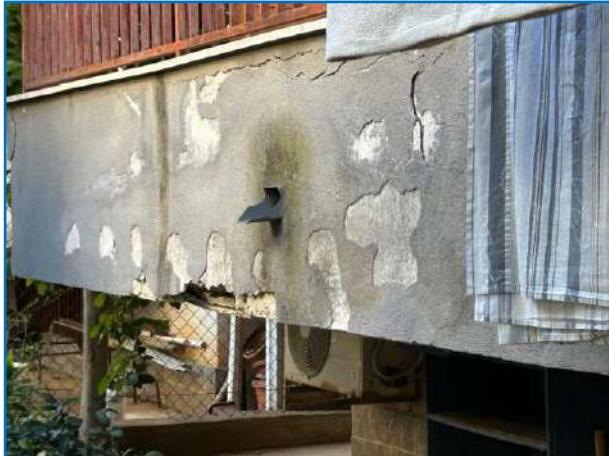
Condizioni di manutenzione dell'immobile e degli impianti: L'immobile è rifinito negli ambienti principali con pavimentazione in ceramica di colore chiaro, pareti intonacate, tinteggiate e rivestite con carta da parati, infissi esterni con telaio metallico, controtelaio in alluminio preverniciato di colore bianco con vetrocamera, completi di serrande in materiale plastico e porte interne in legno all'inglese con riquadri in vetro. Nella cucina e nel servizio igienico, dotato dei sanitari di rito e di vasca da bagno, le pareti sono interamente rivestite con piastrelle in ceramica. L'immobile è dotato degli impianti elettrico, idrico – fognario e citofonico, sottotraccia e funzionanti: l'impianto elettrico è sfornito del certificato di conformità previsto dalla normativa vigente. Le villette sono perlopiù a verde con camminamenti pavimentati con mattonelle di cemento. Lo stato di manutenzione ed uso dell'immobile è complessivamente discreto nell'interno, fatta eccezione per i telai degli infissi esterni che necessitano di manutenzione. Invece, i balconi sono interessati da diffusi ammaloramenti e forme di degrado degli intonaci.

Foto n. 15 Ammaloramento balcone retro prospetto

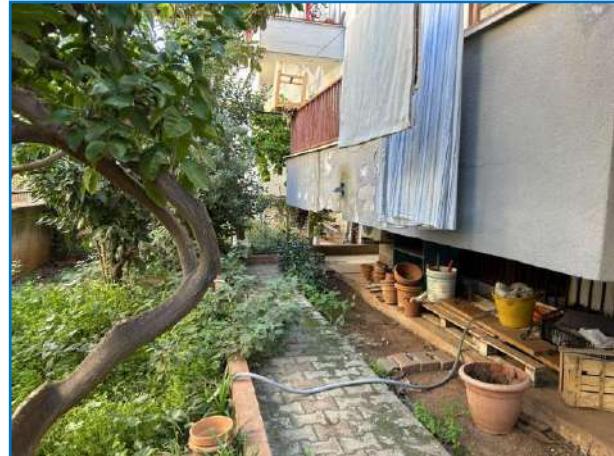
Foto n. 16 Villetta con accesso dal balcone di retroprospetto

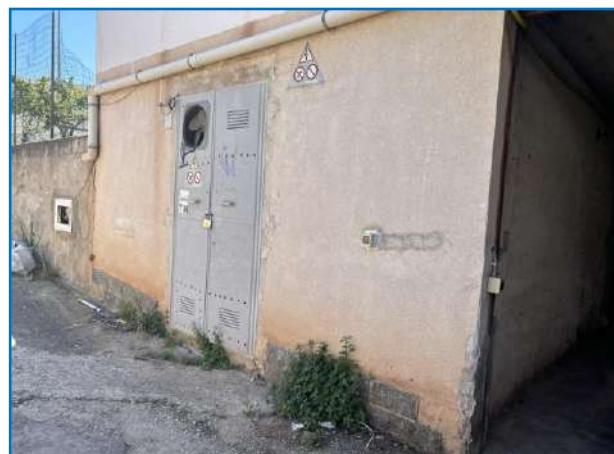
Foto n. 20 Locale tecnico a piano seminterrato

Si evidenzia, inoltre, che nel piano seminterrato vincolato a parcheggio è stato realizzato un locale tecnico di superficie linda pari a 18 m² circa, individuato autonomamente al catasto fabbricati di Terrasini al foglio 4 particella 1054 subalterno 17, ed intestato catastalmente alla (
