Tribunale di Palermo  
Sezione VI Esecuzioni Immobiliari  
R.G.Es. 39/2021  
LOTTO N. 2  
Esperto stimatore: Ing. Maurizio Sulli

**PERIZIA DI STIMA IMMOBILIARE  
LOTTO n. 2**

Quota pari ai 5/15 indivisi delle cantine / locali di deposito siti in  
**Palermo, Via Palmerino n. 42, piano S1**  
**al C.F. al foglio 66, p.la 818, sub 90, 91 e 92**

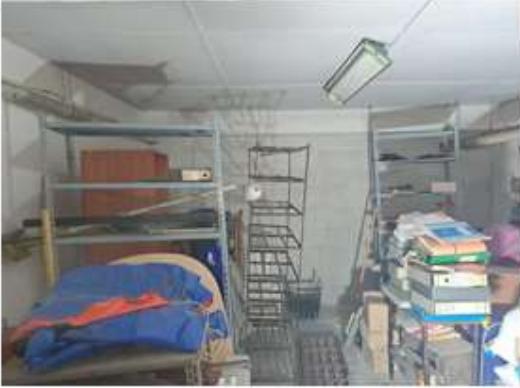
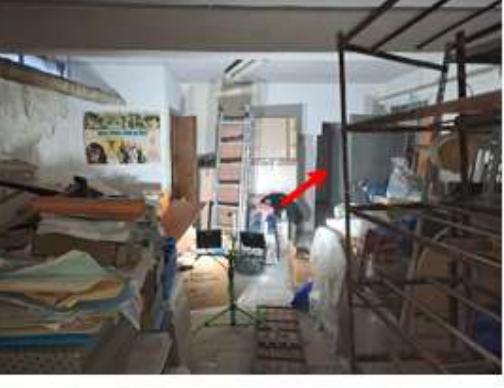
- la pavimentazione è costituita da un semplice battuto cementizio (sub 90 e 91) e da piastrelle (sub 92);
- in corrispondenza del lavabo del piccolo w.c. è presente una piccola zona provvista di piastrelle;
- le pareti sono provviste di intonaco e di tinteggiatura;
- è presente un contro-soffitto (sub 90 e sub 91);

- la porta di accesso alla cantina è in metallo;
- sono presenti delle luci con telaio in metallo e vetri, ante centrali del tipo a vasistas e grata metalliche esterne;
- l'unità immobiliare in argomento è munita di impianto di illuminazione (non funzionante), di impianto idrico e di scarico (zona w.c.). Gli impianti sono obsoleti.

**Condizioni di manutenzione dell'immobile e degli impianti.** L'immobile si trova nel complesso in uno stato di manutenzione mediocre. In corrispondenza di porzione del muro contro-terra, del w.c. e della parete lato corpo scala sono presenti segni di locali processi infiltrativi con conseguente evidente degrado dell'intonaco e della tinteggiatura.

<p><b>Foto n. 5</b> – Cantine / locali di deposito siti in Palermo, Via Palmerino n. 42, scala E, piano S1. Stato di fatto delle cantine (sub 90 e 91 rinvenuti fusi)</p>	<p><b>Foto n. 6</b> – Cantine / locali di deposito siti in Palermo, Via Palmerino n. 42, scala E, piano S1. Stato di fatto delle cantine (sub 90 e 91 rinvenuti fusi). La freccia evidenzia la posizione del vano porta di accesso al sub 92</p>

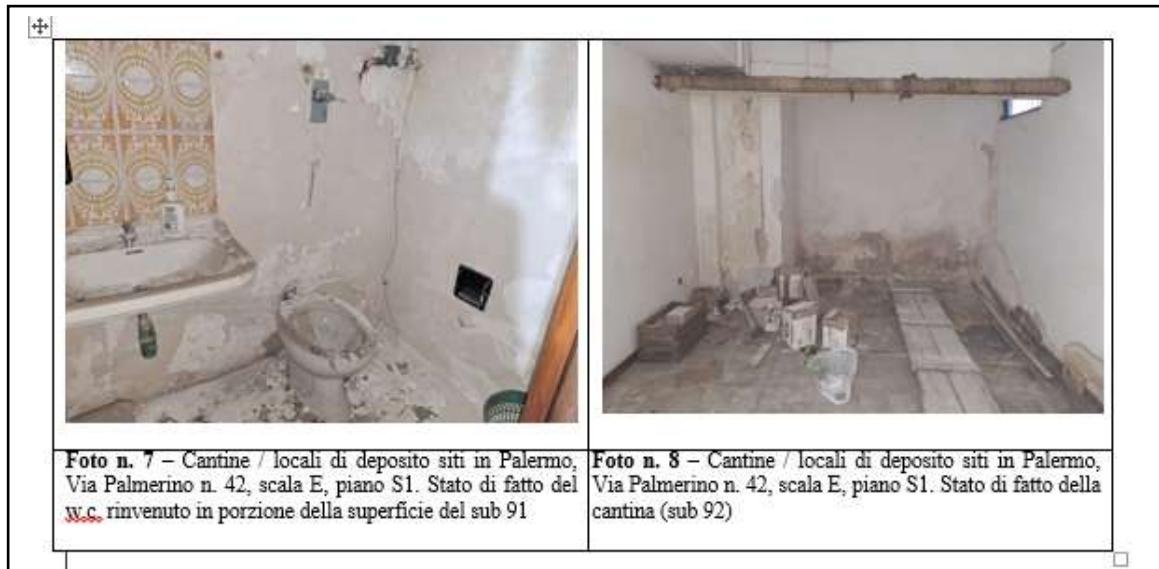
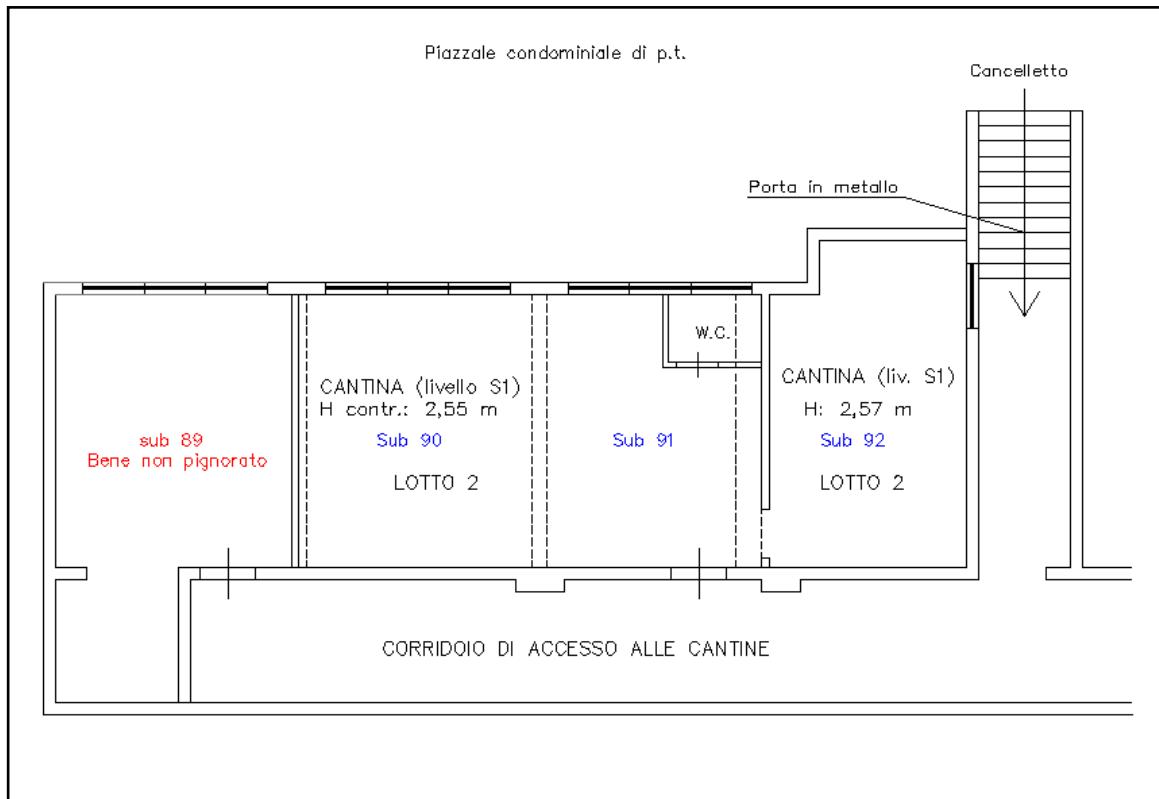
Fig. 4: Planimetria rappresentativa dello stato di fatto

Superficie utile interna: 50,2 mq

**Altezza utile interna:** Per effetto della presenza di elementi di controsoffitto di modesto spessore l'altezza delle cantine sub 90 e sub 91 è pari a 2,55 m, l'altezza della cantina sub 92 è pari a 2,57 m.

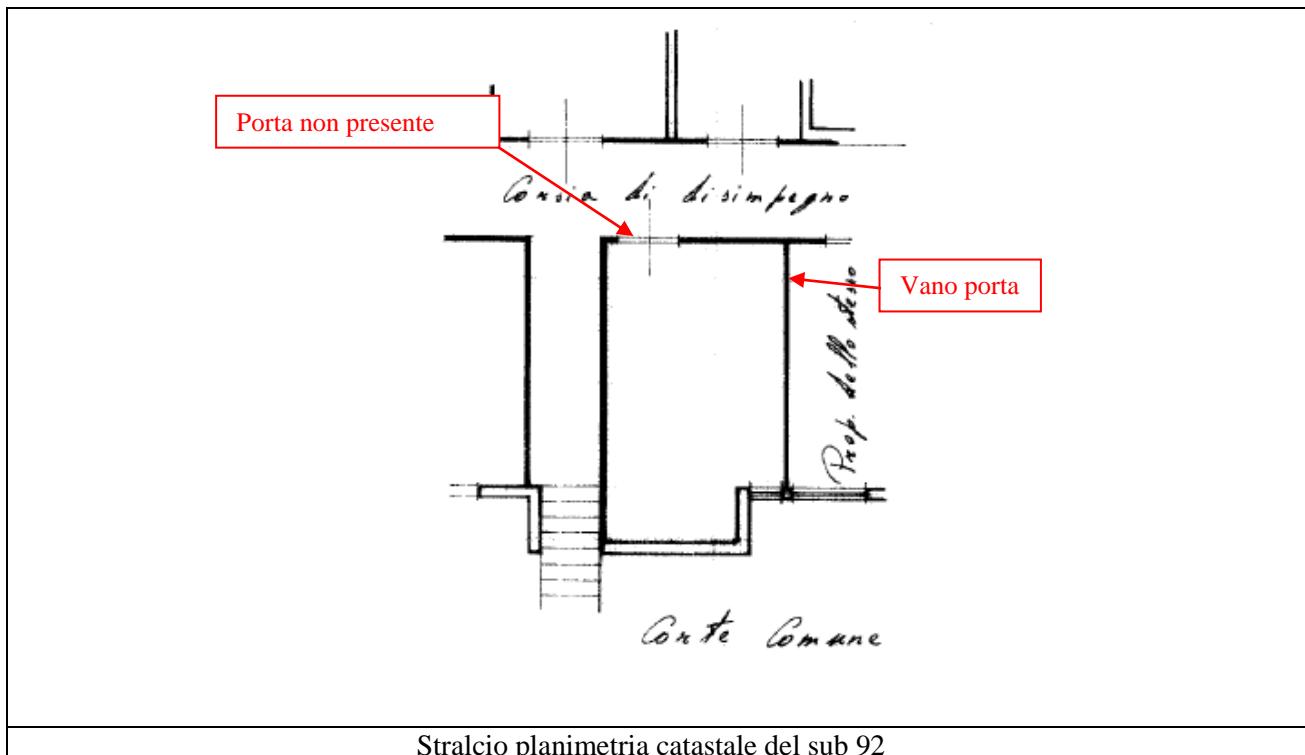
Fig. 5: Estratto planimetrie catastali (All. 3.3)

**Planimetria catastale:** Lo stato attuale dei luoghi è difforme rispetto alle planimetrie catastali del 26/03/1974, le ultime agli atti del catasto (**All. 3.3**) in quanto:

- 1)** le unità immobiliari contraddistinte dai subalterni 90, 91 e 92 sono fuse in punto di fatto come emerso in occasione del sopralluogo del 26/11/2024 con conseguente eliminazione dei singoli accessi e delle tramezzature e presenza di un vano porta che mette in comunicazione i sub 91 e 92;
- 2)** in porzione del sub 91 è stato realizzato un piccolo w.c..

Stante la presenza delle difformità catastali prima evidenziate si rende necessario pertanto la presentazione di una atto di aggiornamento della planimetria catastale (DOCFA) e dei dati catastali per effetto della fusione dei sub 90, 91 e 92 il cui costo (comprensivo di spese tecniche, accessori e diritti di istruttoria) necessario ai fini della conformità catastale si indica presuntivamente in complessivi **€ 600,00**, salvo conguagli che resteranno a carico dell'aggiudicatario. Detto importo sarà detratto dal valore di stima.

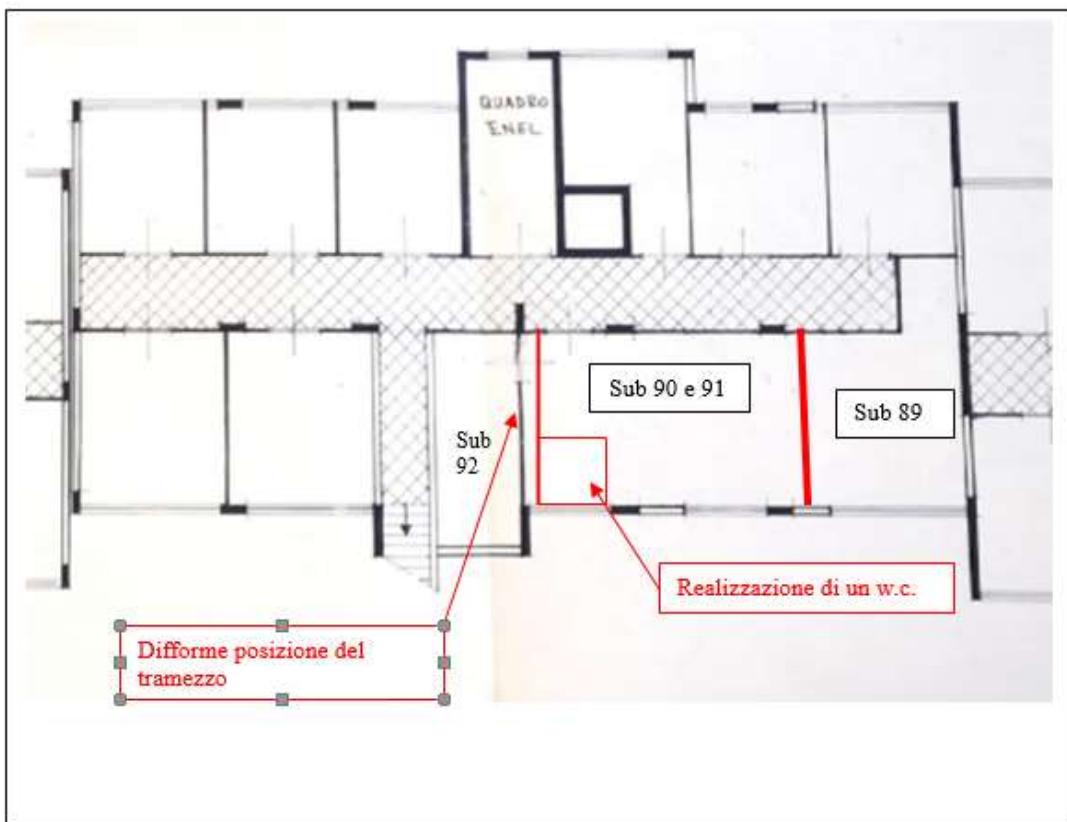
Dal confronto tra lo stato di fatto e gli elaborati di progetto relativi all'unità immobiliare in argomento, emerge la sussistenza delle seguenti difformità rispetto al progetto approvato:

- 1) le unità immobiliari contraddistinte dai subalterni 90, 91 e 92 sono state interessate in punto di fatto da un frazionamento con separazione fisica del sub 89;
- 2) in porzione del sub 91 è stato realizzato un piccolo w.c..
- 3) nella cantina di cui al sub 92 si riscontra una diversa ubicazione del tramezzo di separazione dal sub 91.

**Fig. 7: Stralcio Variante al progetto** sul quale la C.E. ha espresso parere favorevole nella seduta del 26/06/1974 con evidenziate in rosso le differenze rispetto allo stato di fatto

Ciò precisato e premesso si dà atto che le difformità di cui ai punti 1-3 (diversa distribuzione degli spazi interni con realizzazione di un w.c., frazionamento con separazione del sub 89 dai sub 90, 91 e 92) dovrà essere regolarizzata dall'aggiudicatario ricorrendo, previa interlocuzione con l'Ufficio Tecnico del Comune di Palermo, alla comunicazione di inizio lavori asseverata (C.I.L.A.) tardiva. Il costo presuntivo da affrontare si indica in **€ 1.600,00** (per sanzione pecuniaria, diritti fissi e di istruttoria, spese tecniche), salvo eventuali conguagli che resteranno a carico dell'aggiudicatario. Detto costo verrà detratto dal valore di stima.

A detti costi dovrà aggiungersi quello relativo alla presentazione della S.C.A. (Segnalazione Certificati di Agibilità) che si indica presuntivamente in **€ 1.500,00**, salvo conguagli di qualsiasi genere che anche in questo caso resteranno a carico dell'acquirente. Detto costo verrà detratto dal valore di stima.
