## TRIBUNALE DI PALERMO

Esecuzione immobiliare n. 220/2022 R.G.Es. promossa da:

Piena proprietà dell'immobile sito in Palermo, via Trabucco n. 67, piano terra, esteso 58,00 m<sup>2</sup> di superficie commerciale. Al N.C.E.U. di Palermo, foglio 29, particella 257, subalterno 1, categoria C/1

## RELAZIONE DELL'ESPERTO PER LA STIMA DEI BENI PIGNORATI

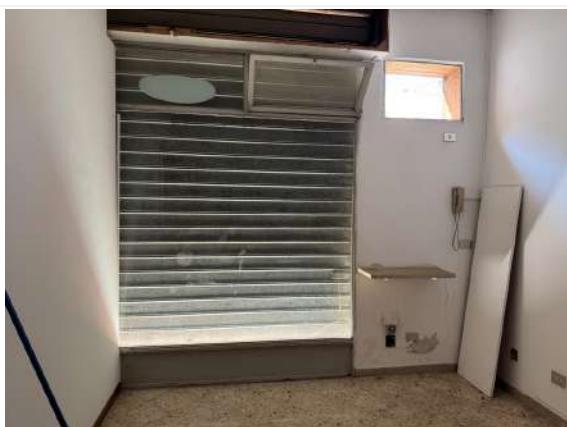
**Foto n. 3** – vano entrando a sinistra

Dal punto di vista distributivo (v. allegato n. 4) l'immobile si compone oggi di due distinti vani (v. foto nn. 3-4) – tra loro collegati tramite un infisso in legno e accessibili entrambi dalla serranda metallica posta sul prospetto nord-ovest (v. foto n. 2) – e un piccolo servizio igienico munito di lavabo e vaso (v. foto n. 5). Detti vani, si segnala, risultano derivare dall'avvenuta costruzione di un setto murario, a partire dalla serranda metallica di accesso (che risulta così virtualmente divisa in due porzioni, seppure unica) sino alla parete di retroprospetto, realizzato in epoca non nota ma certamente successiva all'anno 1995 (epoca di presentazione della planimetria catastale, v. allegato n. 4).

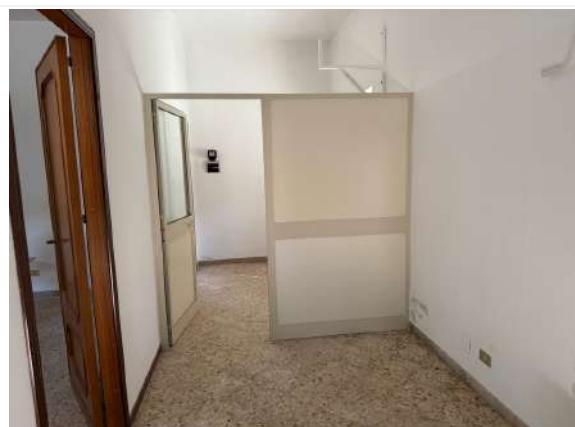
**Foto n. 4** – vano entrando a destra

È altresì presente, all'interno del vano entrando a destra, una parete divisoria in struttura

precaria rimovibile (alluminio e vetri; v. foto 4).

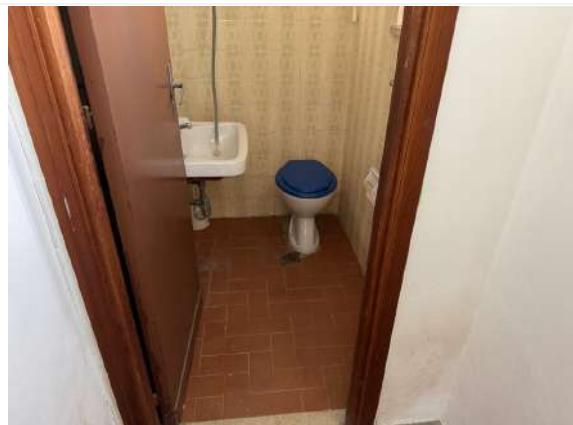
**Foto n. 5 – servizio igienico**

La pavimentazione interna al magazzino è in marmette con scaglie di pezzatura piccola per tutti gli ambienti, fatta eccezione per il servizio igienico e il relativo corridoio di disimpegno che presentano pavimentazione in piastrelle di grès porcellanato o sim. Le pareti sono intonacate e rifinite ad uso civile per tutti gli ambienti tranne che nel servizio igienico che presenta altresì un rivestimento in piastrelle di ceramica smaltata.

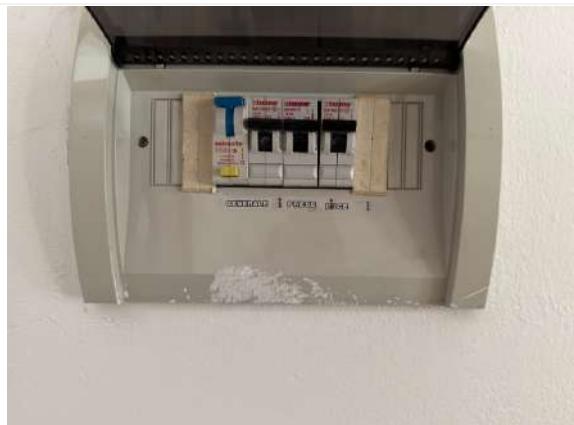
**Foto n. 6 – quadro elettrico**

Gli impianti sono sottotraccia. Quello elettrico – seppure munito di interruttore differenziale (c.d. salvavita) – appare non adeguato ai sensi del Decreto Ministeriale 22/01/2008, n. 37, e norma CEI 64-8 (v. foto n. 6). I costi presunti per l'adeguamento di detto impianto si stimano provvisoriamente pari a 3.000,00 euro circa.

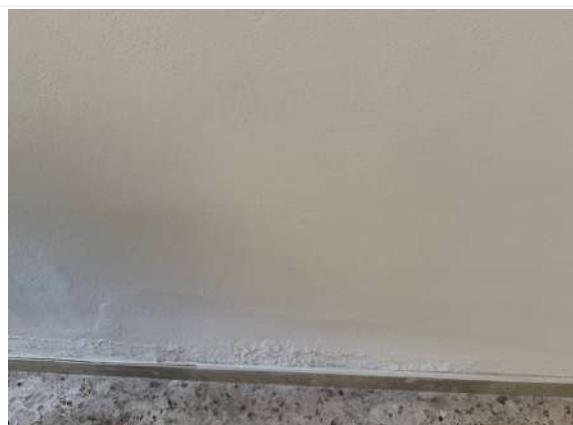
**Foto n. 7 – parete interna**

Lo stato di manutenzione e conservazione interno al bene è mediocre stante la presenza di

una diffusa umidità da risalita con conseguenti fenomeni di rigonfiamento e sfarinamento degli intonaci, sia interni (v. foto n. 7) che esterni (v. foto n. 8), e la presenza di esiti di umidità sul soffitto (v. foto n. 9) presumibilmente dovuti ad infiltrazioni di pioggia dalla copertura. In corrispondenza della porzione posteriore dell'area di pertinenza dell'immobile è presente un cancelletto metallico (v. foto n. 10) tramite il quale è possibile accedere al giardino retrostante di pertinenza condominiale, estraneo al pignoramento (v. foto n. 11). Alla medesima area si accede anche dal portoncino metallico limitrofo il servizio igienico (v. foto n. 12).

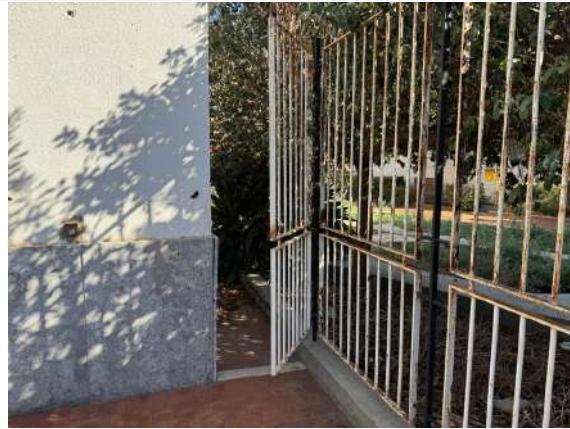
**Foto n. 10 – cancelletto laterale**

Si segnala, altresì, la presenza di un cancelletto metallico nella porzione laterale-posteriore dell'area di pertinenza dell'immobile in parola, tramite il quale è possibile accedere al giardino retrostante di pertinenza condominiale, estraneo al pignoramento (v. foto n. 11). Alla medesima area si accede anche dal portoncino metallico su retro-prospetto, limitrofo il servizio igienico (v. foto n. 12).

Oltre ciò, lo stesso aggiudicatario dovrà provvedere alla rimozione dell'accesso (cancelletto metallico) al giardino retrostante di pertinenza condominiale in quanto non rappresentato nei grafici di progetto autorizzati (v. allegato n. 15).

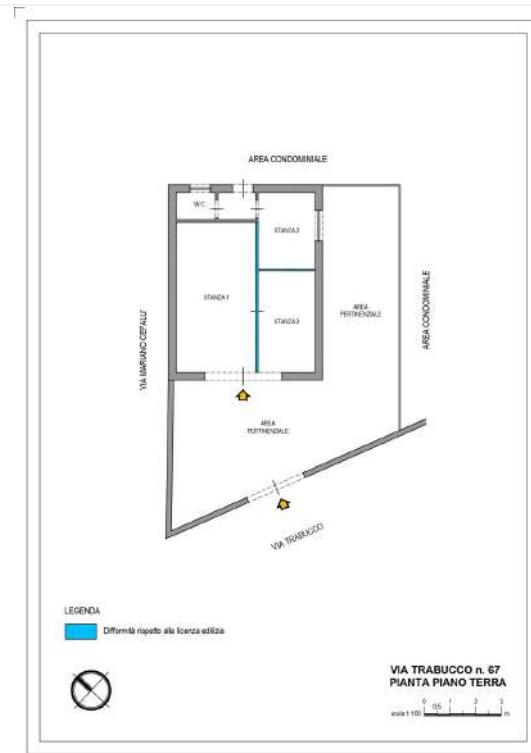
**planimetria stato reale dei luoghi**

Nessuna difformità di rilevo si riscontrava tra la situazione reale dei luoghi e la situazione rappresentata nella relativa planimetria catastale, fatta eccezione per l'avvenuta realizzazione di un setto murario longitudinale (tramezzatura), a partire dalla serranda metallica di accesso sino alla parete di retro-prospetto, che ha suddiviso l'originario ambiente unico in due distinti vani (senza considerare la parete in struttura precaria, facilmente rimovibile).

Dette difformità risultano evidenziate con campitura di colore celeste nell'allegata planimetria dello stato reale dei luoghi in scala 1:100 (v. allegato n. 9), redatta dallo scrivente ausiliario così come risultante in forza dell'accesso svolto in data 27/09/2024; elaborato altresì riportato in formato ridotto, più avanti, nel corpo della presente relazione.

Si precisa che per la correzione e aggiornamento della planimetria catastale potrà essere presentata presso l'Agenzia delle Entrate apposita variazione per mezzo della procedura *Docfa* a firma di un professionista abilitato all'esercizio della professione, i cui costi si stimano pari a 600,00 euro compresi oneri fiscali e tributi speciali.
