**TRIBUNALE DI PALERMO  
SEZIONE VI CIVILE  
ESECUCIONI IMMOBILIARI**

**Procedura esecutiva n. 486/2022 R.G.Es.**

**Perizia di stima immobiliare**  
*(Abitazione sita in Palermo in via Averroè n. 5)*

**Esperto Stimatore: prof. Antonio Barcellona**

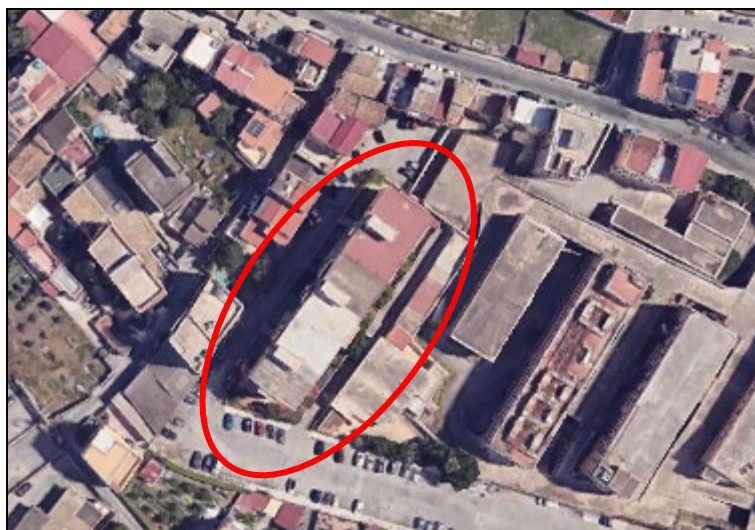
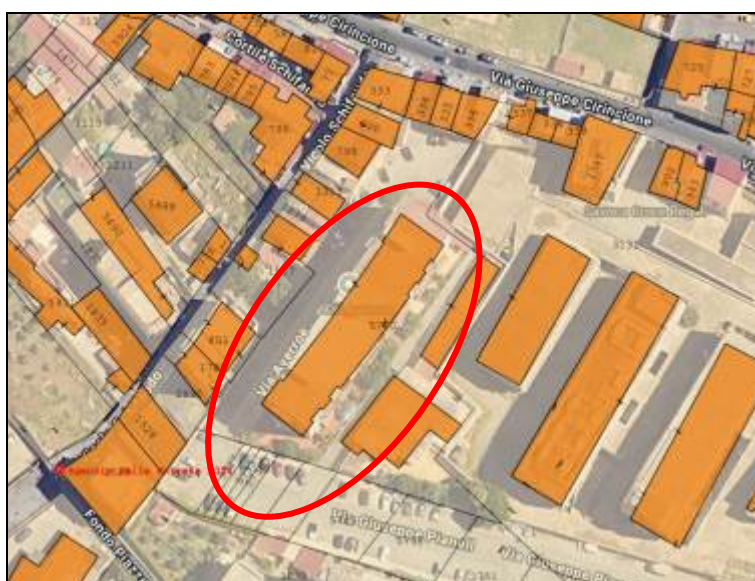
Ai fini dell'esatta individuazione dell'immobile oggetto del pignoramento si è effettuato un raffronto tra l'ortofoto satellitare attuale e la mappa catastale con l'ausilio del portale Stimatrix forMaps, riscontrando la corrispondenza tra quanto pignorato e la situazione reale dei luoghi.

Ortofoto attuale (fonte Google Maps)

Stralcio dell'estratto di mappa catastale

Sovrapposizione ortofoto attuale e mappa catastale

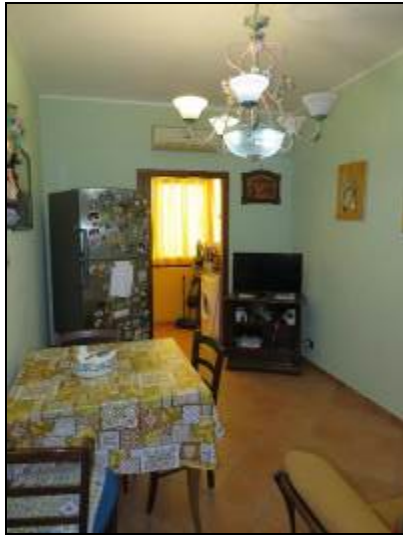
Come indicato la cucina dell'unità immobiliare, al momento del sopralluogo, era realizzata nel balcone chiuso con struttura precaria. Tale variazione urbanistica non è regolare, né regolarizzabile, pertanto è necessario prevedere lo spostamento della cucina all'interno dell'appartamento (cucina oggi adibita a sala da pranzo), con costi stimabili, forfettariamente, sia per l'aggiornamento degli impianti che per lo spostamento dei relativi allacci della cucina, in € 5.000,00.

Cucina

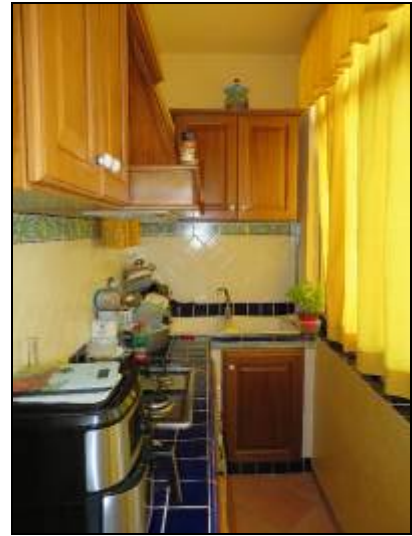
Costituiscono pertinenza dell'appartamento i due balconi posti in corrispondenza del prospetto principale e di retroprospetto. Il balcone posto in corrispondenza del prospetto principale, accessibile dalla cucina (sala da pranzo) e chiuso con struttura

Veranda prospiciente via Averroè

Relativamente alla chiusura, con struttura precaria, del balcone ubicato nel prospetto principale e contestuale cambio di destinazione d'uso della medesima superficie (da balcone a cucina) non è possibile procedere ad una sua regolarizzazione ai sensi dell'art. 20 della L.R. n. 4/2003 (il balcone prospetta su pubblica via). Si prevede, pertanto, il ripristino dello stato dei luoghi, mediante smontaggio della struttura precaria e spostamento della cucina all'interno dell'appartamento. Relativamente al costo per lo spostamento degli impianti si rimanda al §4.2.4, mentre si stima un costo di € 3.000,00 per le opere di smontaggio della veranda ed il ripristino del balcone.
