Procedimento n. R.Es. **12/2022**

PERIZIA
STIMA IMMOBILIARE

EDIFICIO con corte in PARTINICO (PA), contrada Turrisi, Strada Statale 113

Piani S1/ T/ 1° / 2° e copertura - ID. catastale: foglio 57, particella 538, subalterni 1-2-3-4-5-6.

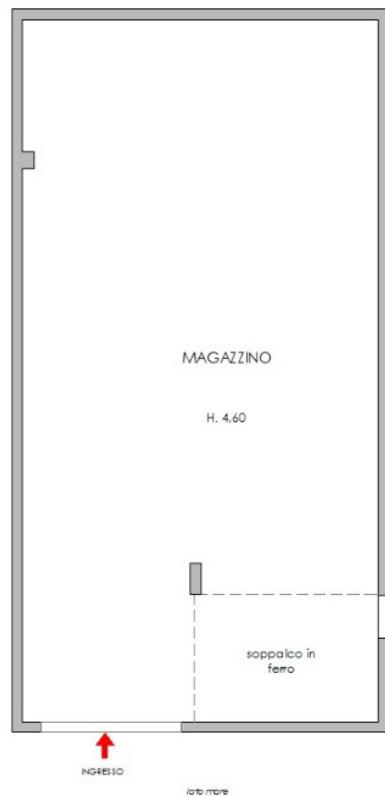
3. Magazzino **PIANO S1** - Pianta stato di fatto

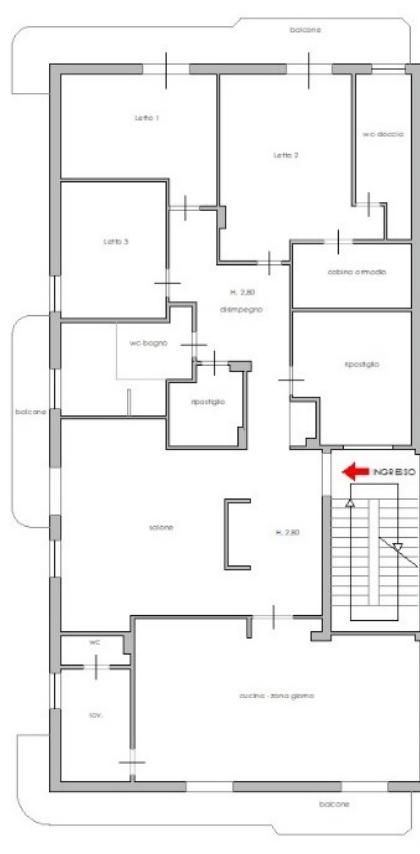
6. Appartamento **PIANO 2°**. *Pianta stato di fatto.*

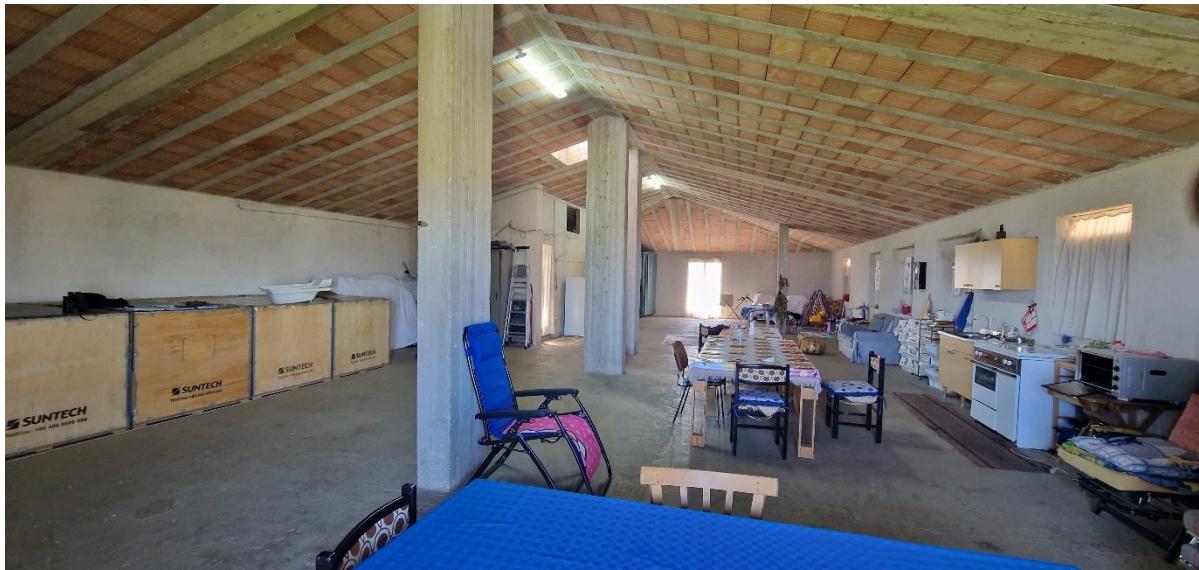
Allo stato attuale, il piano 3° è rappresentato da un ampio ed unico locale sottotetto, realizzato in difformità al progetto allegato all’istanza di sanatoria n. prot. 23555 del 29/11/1986; per tale ragione, ai fini della regolarizzazione edilizia ed urbanistica sarà oggetto di demolizione.

37. Ampio vano sottotetto.

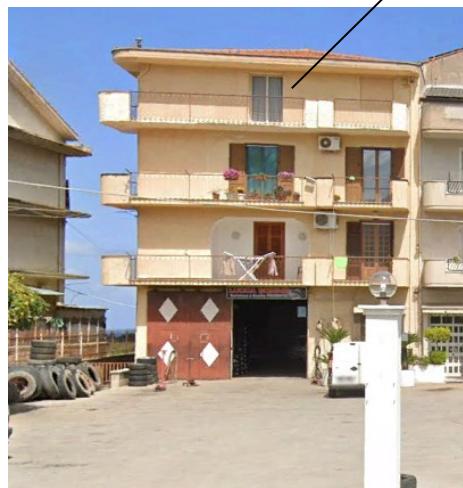
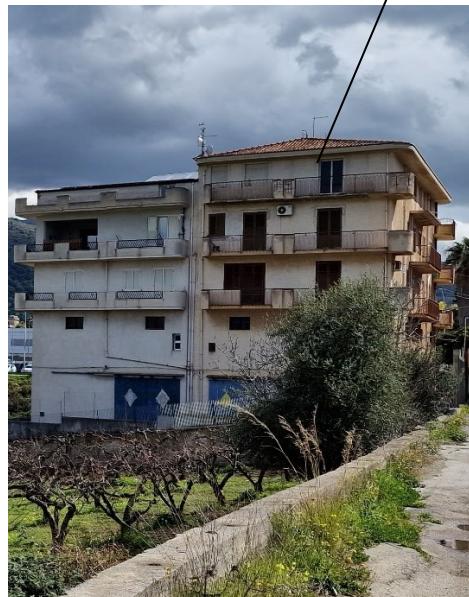
Confronto tra i prospetti di progetto allegati all'istanza di sanatoria e quelli dello stato di fatto.

Prospetto principale lato SS.113

Retro prospetto lato mare

Vista del fronte dalla SS 113.

Vista del retro prospetto dalla stradella interpoderale.

Sopraelevazione piano 3° da demolire
