**TRIBUNALE CIVILE DI PALERMO**

**ESPROPRIAZIONE IMMOBILIARE R. Es. n. 72/2023**

**Oggetto: Consulenza Tecnica di Ufficio nell'Esecuzione**

**LOTTO n. 16**

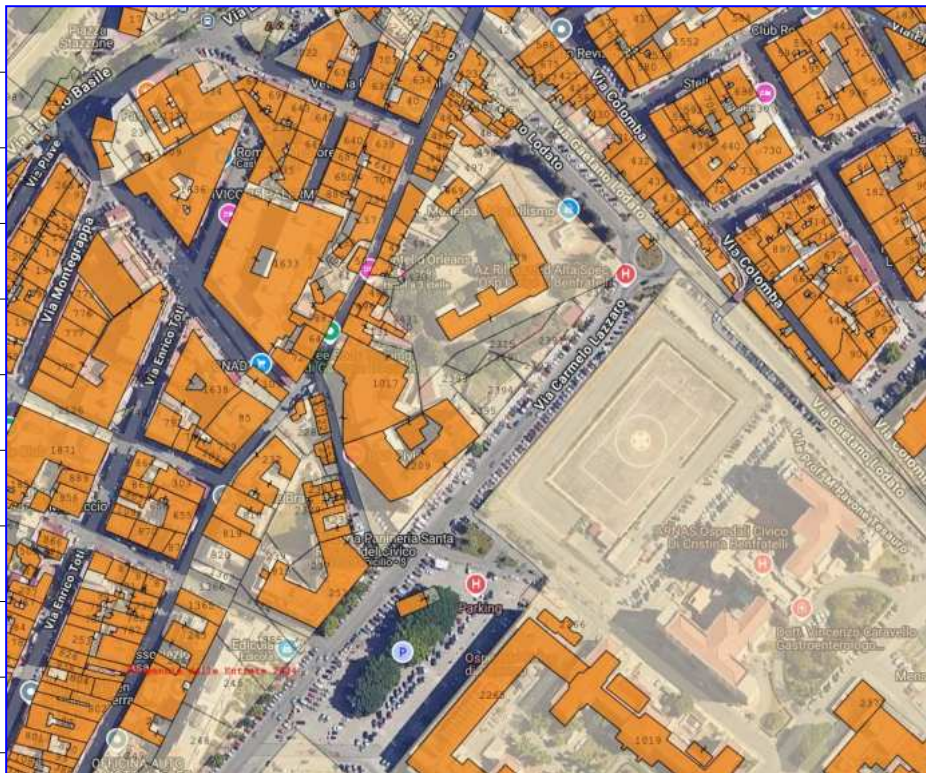
Dal confronto tra le riprese satellitari e la mappa catastale, stante anche la tipologia del bene staggito si rilevano difformità, probabilmente dovuta alla mancanza di allineamento tra il catasto terreni e fabbricati; facilmente deducibile dal confronto tra l'estratto di mappa e l'aerofotogrammetria.

Sovrapposizione EDM Catastale – Google Maps – <https://www.formaps.it>

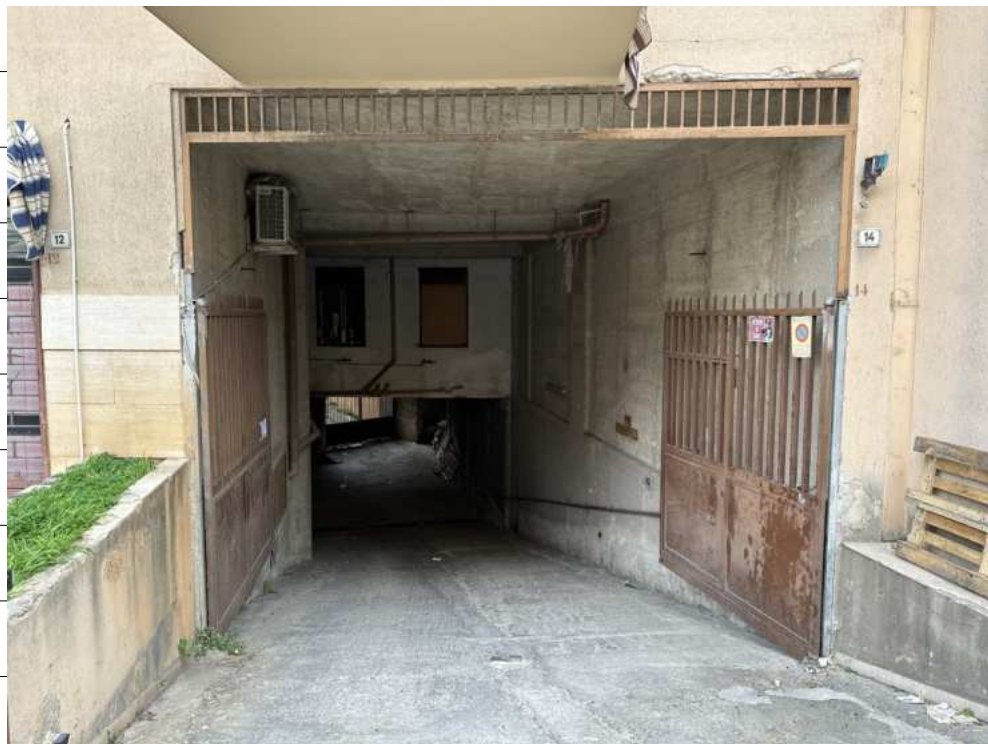
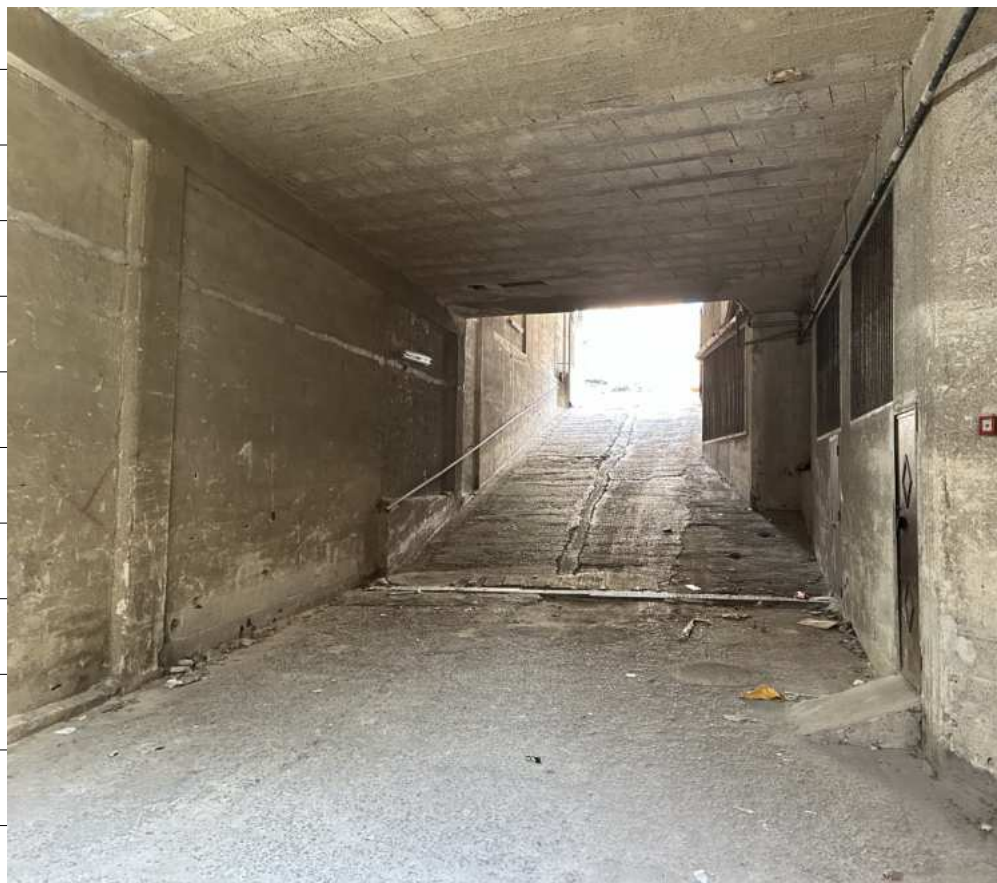
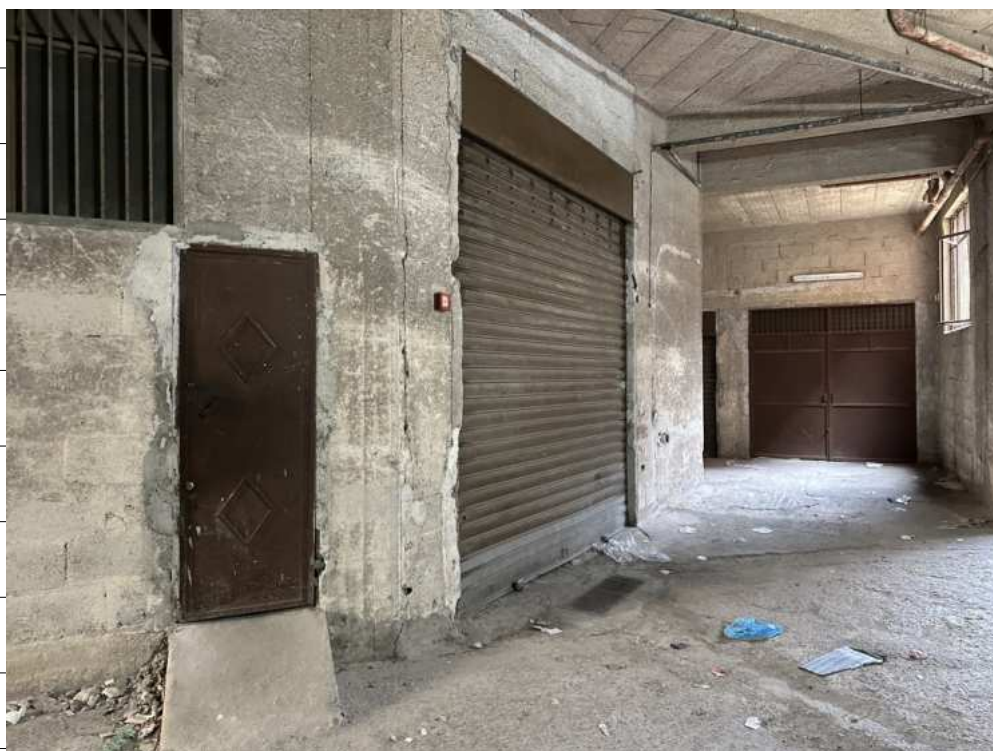
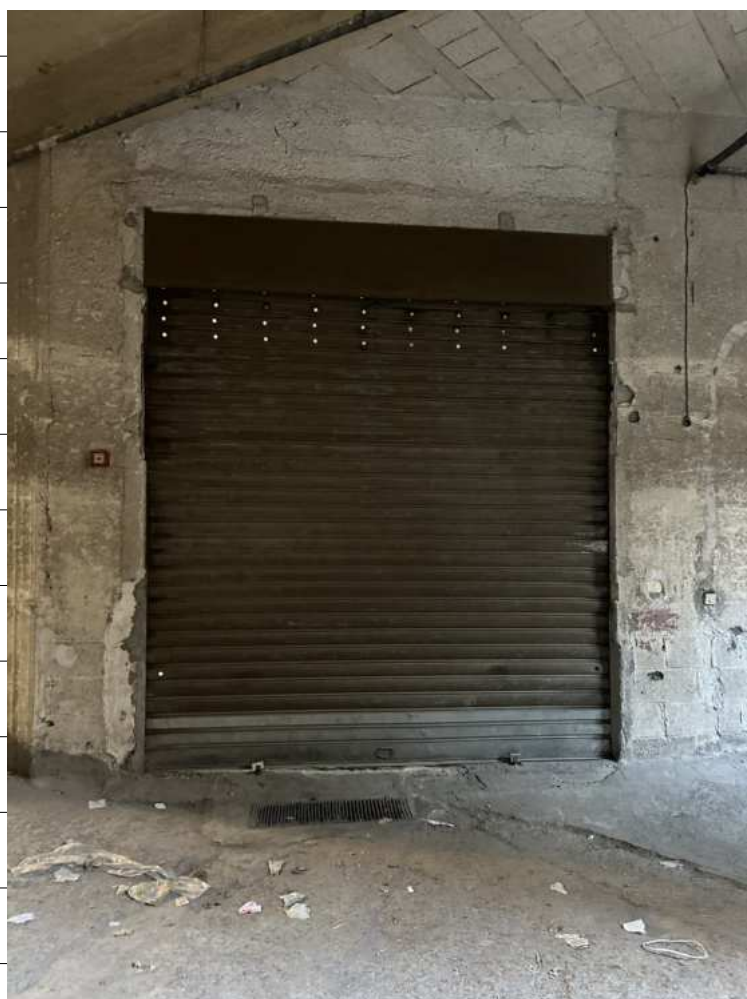
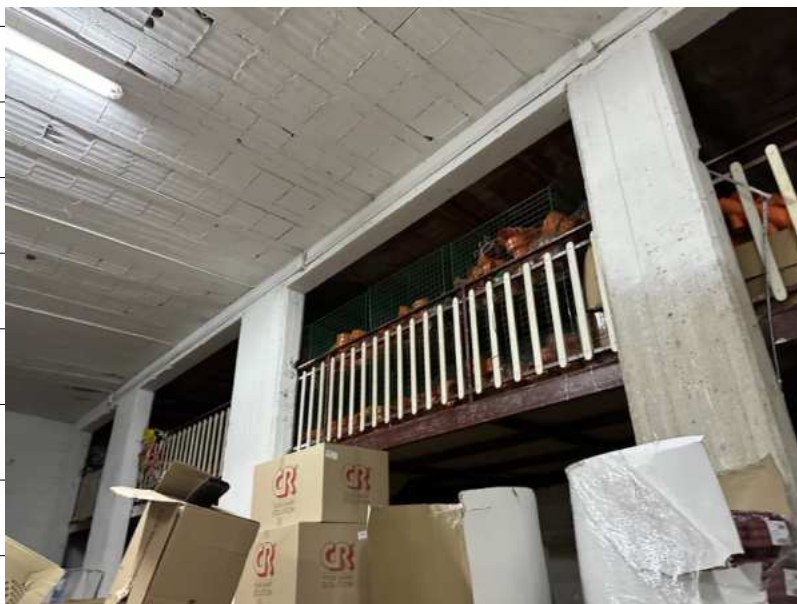
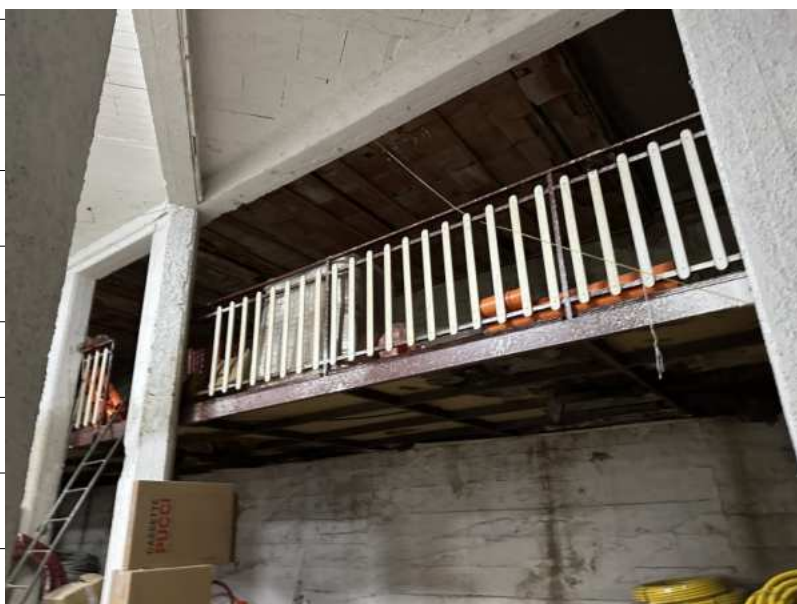
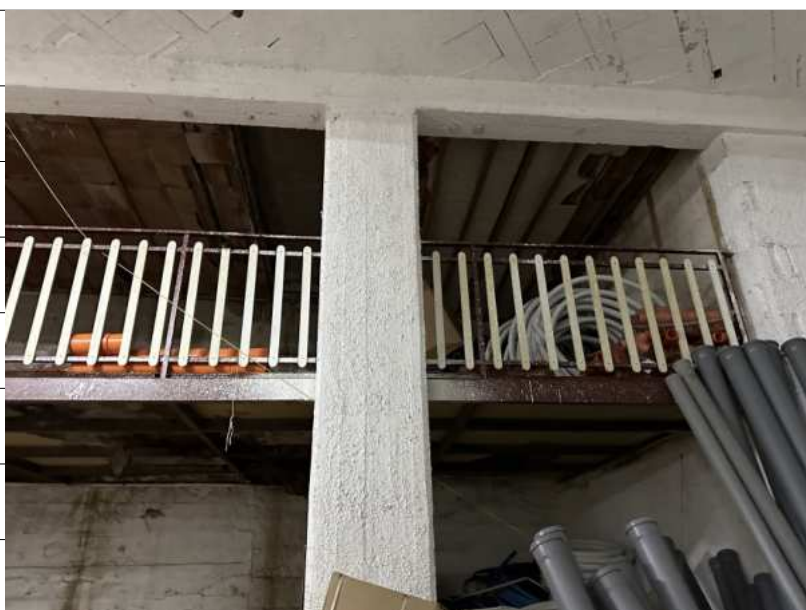
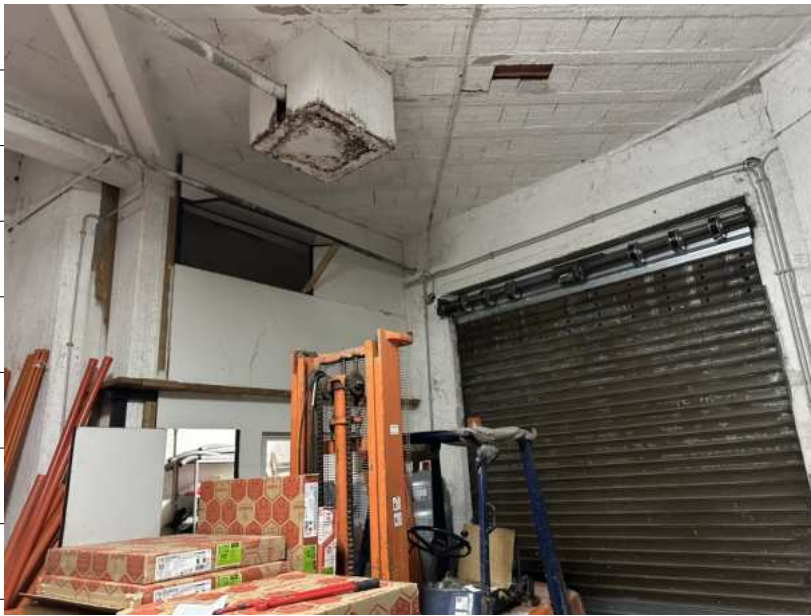
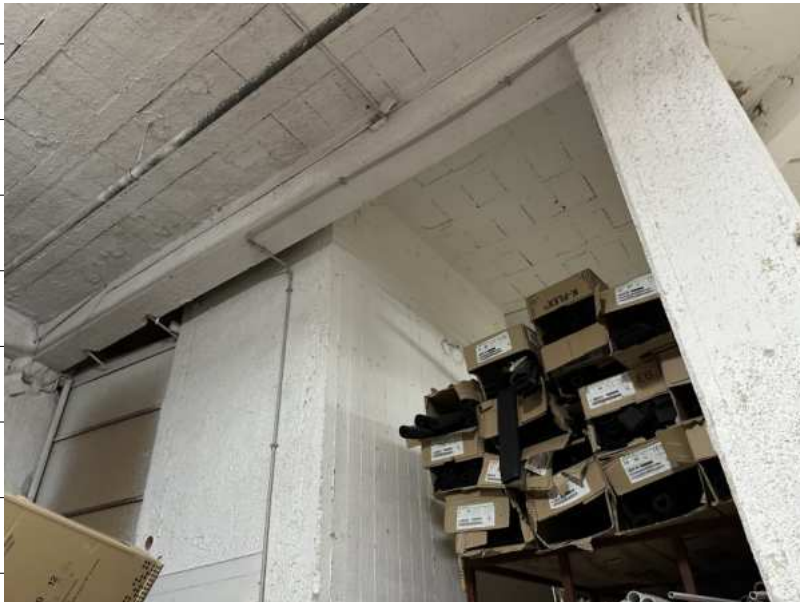
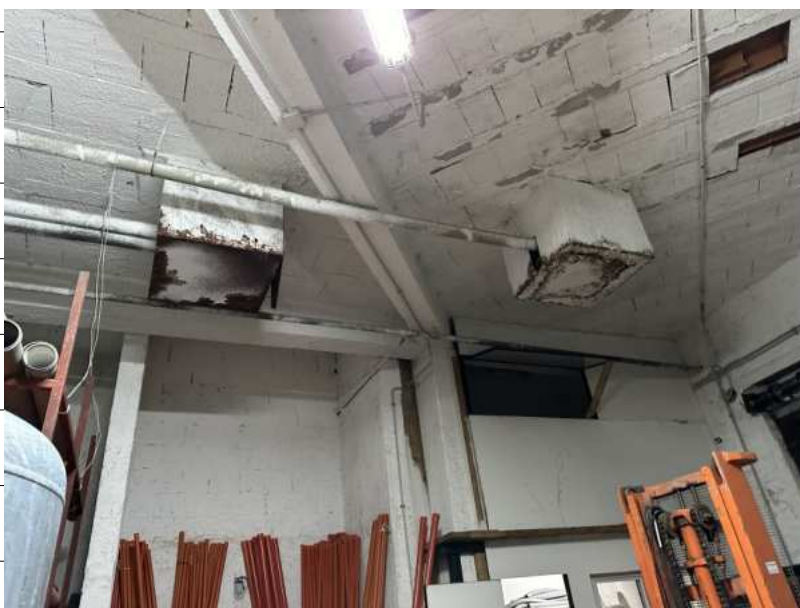
**Report Fotografico** (Cfr. allegato n. 05)

Durante le operazioni peritali svolte in data 07.12.2023 congiuntamente al Custode Giudiziario Avv. Maria Roccheri, nessuno era presente per parte esecutata, l'unità immobiliare risulta in uso al soggetto terzo, durante le fasi di rilievo sono emerse alcune discrasie tra la planimetria catastale e lo stato dei luoghi, che ha comportato l'ampliamento della superficie mediante la realizzazione di:

- un soppalco con struttura portante in ferro e definito in legno oltre scala di collegamento in ferro;
- un servizio ignieco;
- una scala di collegamento in ferro che conduce sulla rampa di accesso.

- **Rivestimenti esterni:** i prospetti esterni risultano definiti;
- **Rivestimenti interni:** risultano al rustico;
- **Impianto di produzione, trasformazione, trasporto, distribuzione, utilizzazione dell'energia elettrica:** L'impianto di distribuzione dell'energia elettrico è presente, ma non è stato reperito il relativo Certificato di Conformità;
- **Impianto idrico-sanitario:** L'impianto non è presente.
- **Impianto di climatizzazione:** L'impianto non è presente.
- **Impianto di alimentazione del gas:** L'impianto non è presente.
- **Impianto di produzione acqua calda sanitaria/riscaldamento:** L'impianto non è presente.

A parere dello scrivente alla data del sopralluogo l'impianto elettrico si trova in mediocri condizioni di uso e manutenzione, e necessita di adeguamento alla normativa vigente.

Occorre precisare che non si procede alla regolarizzare dell'unità immobiliare sotto il profilo catastale, in quanto le opere in ampliamento saranno oggetto di demolizione, poiché non conformi alla normativa urbanistica vigente, ed risulta antieconomico procedere alla presentazione di istanza ai sensi dell'art.

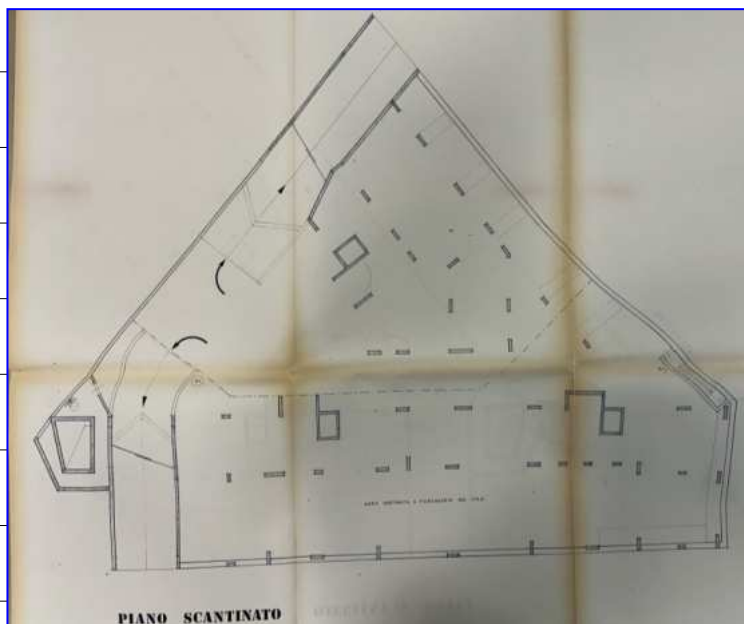
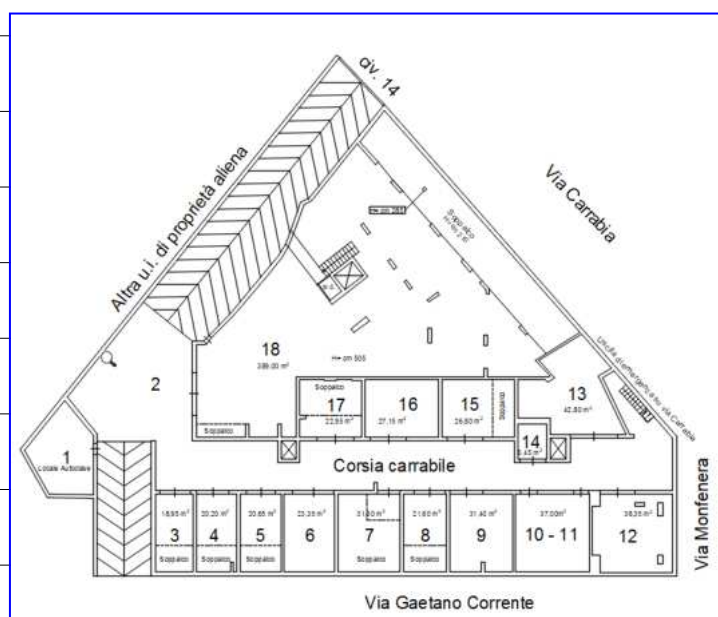
- ampliamento della superficie mediante la realizzazione di un soppalco

con struttura portante in ferro e legno scala di collegamento in ferro;

- una diversa distruzione dell'intero piano cantinato, che risulta frazionato in ben 16 u.i. destinate a "posti auto/magazzino", a ragion del vero

si riporta la pianta allegata al fascicolo edilizio del fabbricato;

per quanto attiene la regolarizzazione dell'unità immobiliare in seno alle discrasie riscontrate si dovrà procedere:

- **Ampliamento** - demolizione del soppalco in quanto realizzato in assenza di titolo edilizio, fermo restando che il soppalco non rientra nella

casistica del regolamento edilizio comunale; e risulta antieconomico prevederne la regolarizzazione ai sensi dell'art. 40 della L. 47/85. Per cui si predispone la demolizione, con un costo a corpo che si stima in 5.000,00 € onnicomprensivo.

• **Diversa distruzione dell'intero piano cantinato** – sarà possibile

procedere alla regolarizzazione sotto il profilo urbanistico mediante la redazione della pratica di Comunicazione Inizio Lavori Asseverata - CILA Tardiva, per quanto attiene la diversa distribuzione degli spazi interni, da presentare presso il Sindaco del Comune di Palermo ai sensi dell'art. 3 c. 1 l. B del DPR 380/01, recepito dalla Regione Siciliana con la L.R. 16/2016 - sono soggetti a "CILA" gli interventi di manutenzione straordinaria, ovvero "le opere e le modifiche necessarie per rinnovare e sostituire parti anche strutturali degli edifici, nonché per realizzare ed integrare i servizi igienico-sanitari e tecnologici, sempre che non alterino la volumetria complessiva degli edifici e non comportino modifiche delle destinazioni di uso; nell'ambito degli interventi di manutenzione straordinaria sono ricompresi anche quelli consistenti nel frazionamento o accorpamento delle unità immobiliari con esecuzione di opere anche se comportanti la variazione delle superfici delle singole unità immobiliari nonché del carico urbanistico purché non sia modificata la volumetria complessiva degli edifici e si mantenga l'originaria destinazione d'uso, ivi compresa l'apertura di porte interne o lo spostamento di pareti interne, semplice che non riguardino parti strutturali." Nel caso di comunicazione a lavori terminati, è obbligatorio pagare a titolo di oblazione una somma pari a € 1.000,00, oltre ai diritti di istruttoria di € 150,00, per un totale quindi di € 1.150,00; il costo della regolarizzazione edilizia/urbanistica sarà pari alla somma degli oneri comunali. Successivamente a conclusione
