TRIBUNALE CIVILE DI PALERMO

ESPROPRIAZIONE IMMOBILIARE R. Es. n. 72/2023

LOTTO n. 18

Lastrico solare in Via Carmelo Lazzaro n. 17 al piano 9, censito al

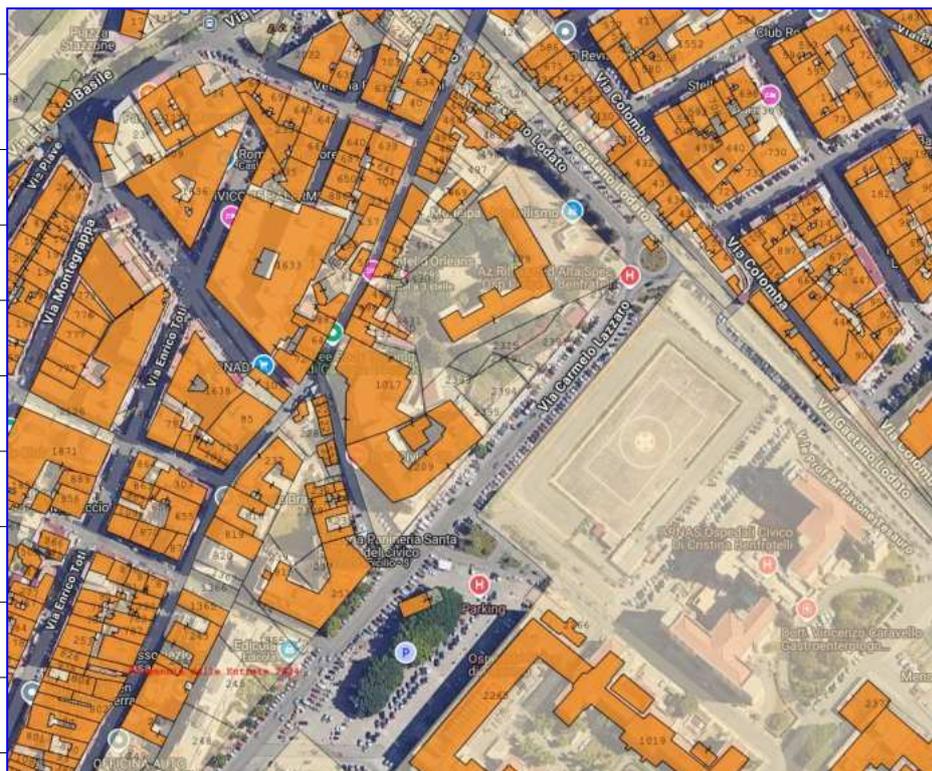
Sovrapposizione EDM Catastale – Google Maps – <https://www.formaps.it>

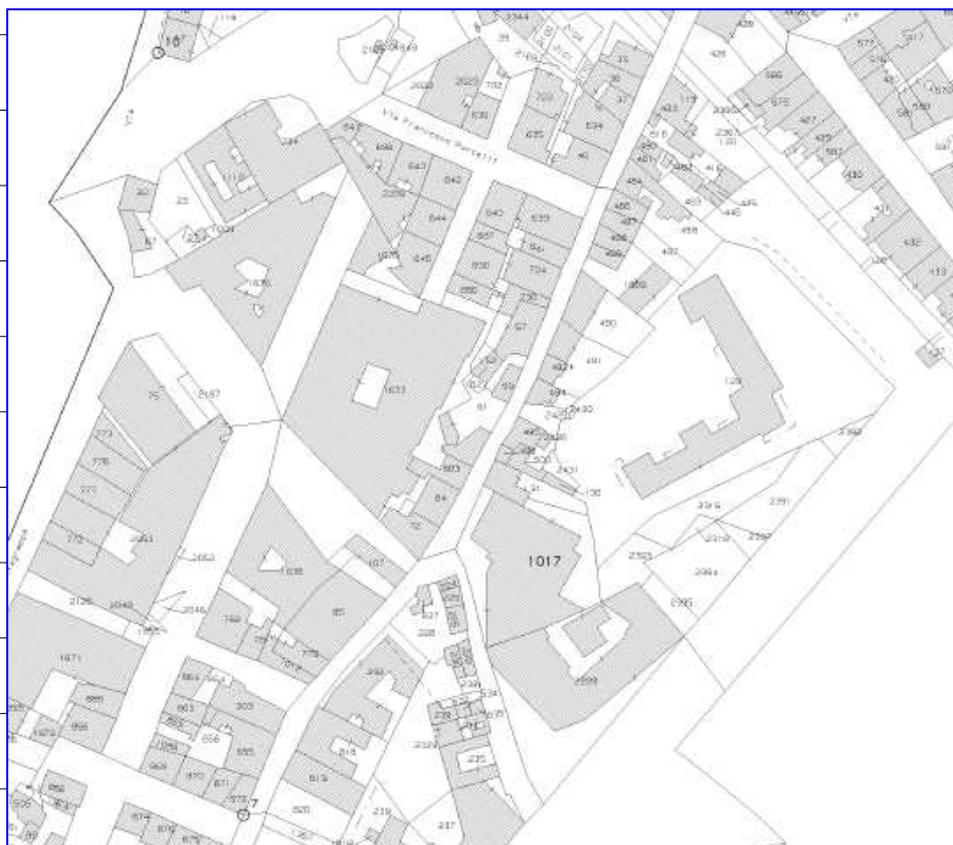
Estratto di Mappa del foglio 61 p.lla 2209

Occorre precisare che per quanto attiene l'individuazione dell'immobile sull'estratto di mappa catastale identifica l'immobile come la p.lla al Catasto terreni n. 2209, quest'ultima risulta collegata e correlata con la p.lla al Catasto urbano n.1603, identificativo dell'unità oggetto della presente relazione di stima.

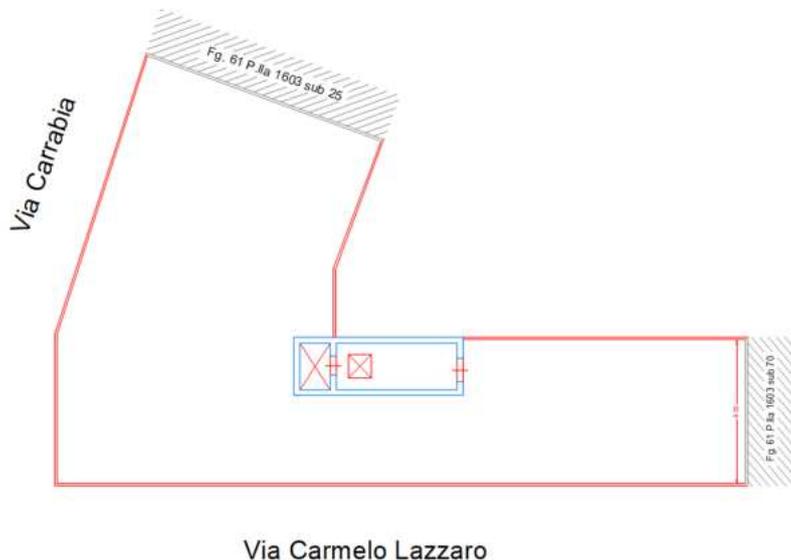
Planimetria stato di fatto (Cfr. allegato n. 03)

Nello specifico l'unità di forma prettamente rettangolare, giunti al piano no-no, oltrepassato il torrino scale si accede al lastrico solare, lo stesso risulta privo di protezioni lungo il muretto d'attico.

L'unità immobiliare ha una superficie commerciale di circa mq 28,00

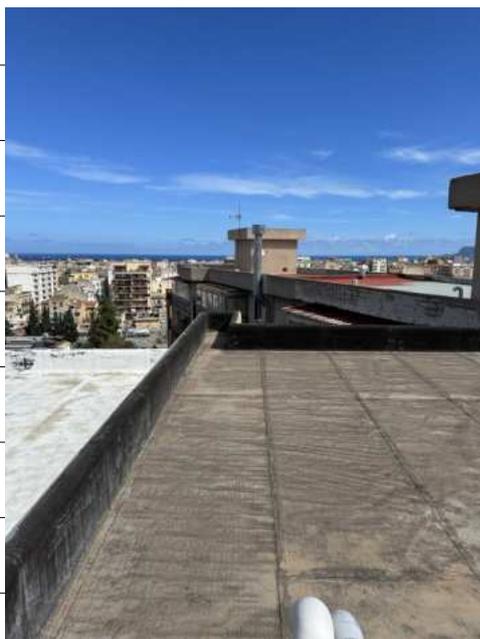
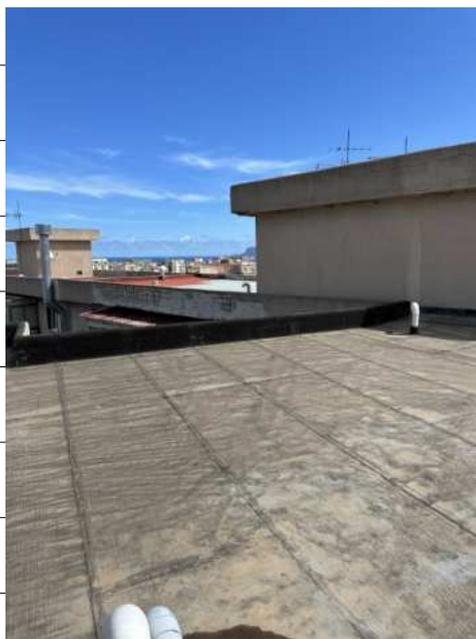
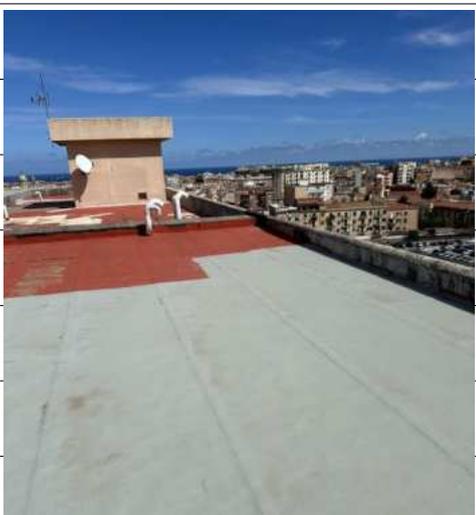
Report Fotografico (Cfr. allegato n. 04)

A parere dello scrivente alla data del sopralluogo, il lastrico da un esame visivo si trova in mediocri condizioni di uso e manutenzione, ma necessita opere di manutenzione in quanto porzioni risultano degradate dal tempo, inoltre sul torrino sono presenti segni di fessurazione dell'intonaco, presumibilmente dovute all'azione delle acque meteoriche.
