TRIBUNALE CIVILE DI PALERMO

ESPROPRIAZIONE IMMOBILIARE R. Es. n. 72/2023

Oggetto: Consulenza Tecnica di Ufficio nell'Esecuzione

LOTTO n. 19

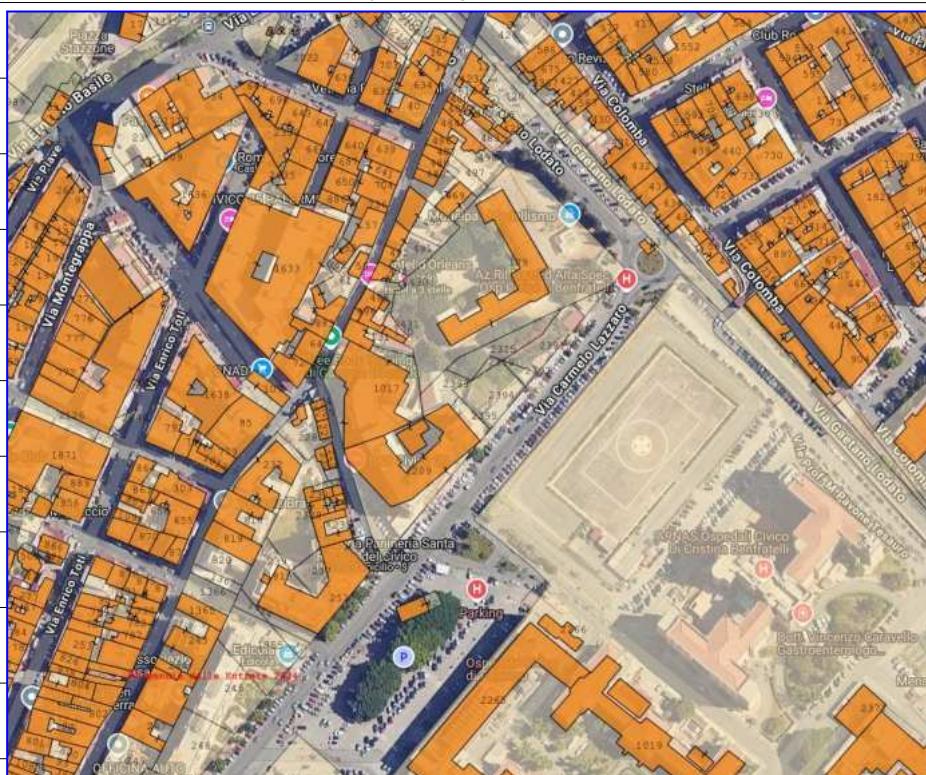
Sovrapposizione EDM Catastale – Google Maps – <https://www.formaps.it>

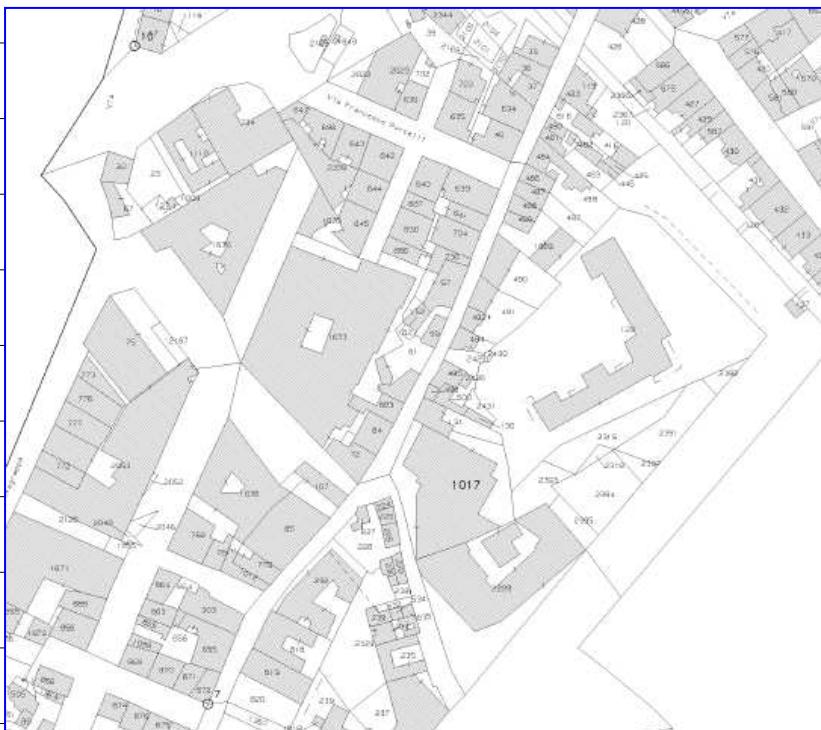
Estratto di Mappa del foglio 61 p.lla 2209

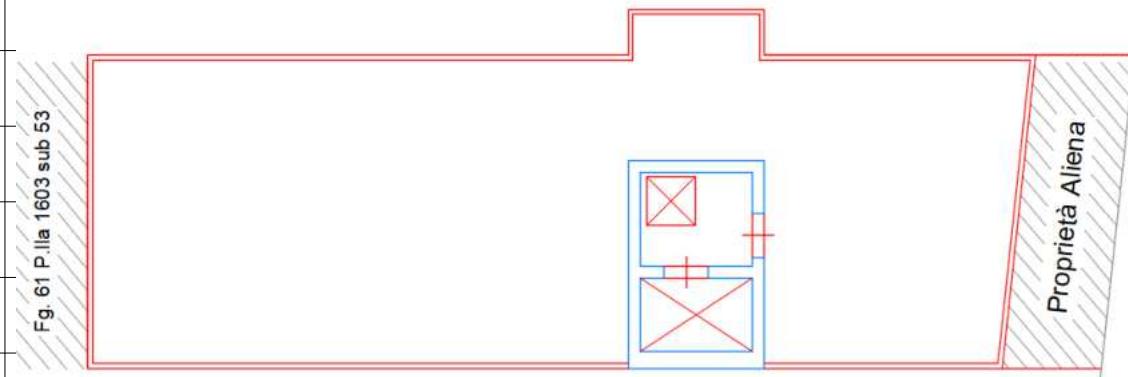
Schema dello stato di fatto (Cfr. allegato n. 04)

Nello specifico giunti al piano nono, oltrepassato il torrino scale si accede al lastriko solare, lo stesso di forma prettamente rettangolare, risulta privo di protezioni lungo il muretto d'attico.

L'unità immobiliare ha una superficie commerciale di circa mq 10,70 calcolata sulla base delle indicazioni del D.P.R. 138/1998, di cui:

- *Superficie lastriko solare 10,70 ragguagliata al 10% della superficie totale di mq 107,00.*

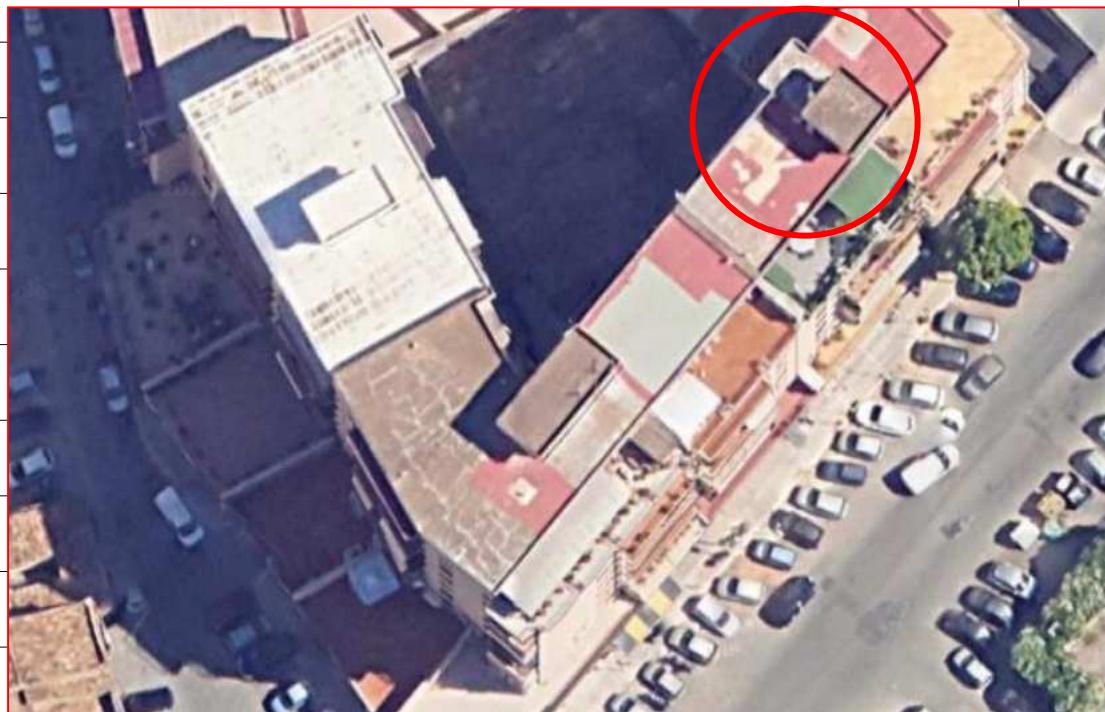
Planimetria Catastale (Cfr. allegato n. 01)

piano 9^a (lastrico solare) interni 17+18.
edificio 2

Durante le operazioni peritali svolte in data 13.03.2024 congiuntamente al Custode Giudiziario Avv. Maria Roccheri, in fase di rilievo sono emerse discrasie tra la planimetria catastale e lo stato dei luoghi, consistenti in una diversa rappresentazione del torrino scale.

Al fine di regolarizzare sotto il profilo catastale si dovrà procedere alla redazione della nuova planimetria catastale aggiornata, con la presentazione della pratica Doc.fa, il costo necessario per la definizione della pratica di regolarizzazione catastale sarà pari ad 500,00 € (Valore A) compresivi di IVA, onorario e tributi catastali.

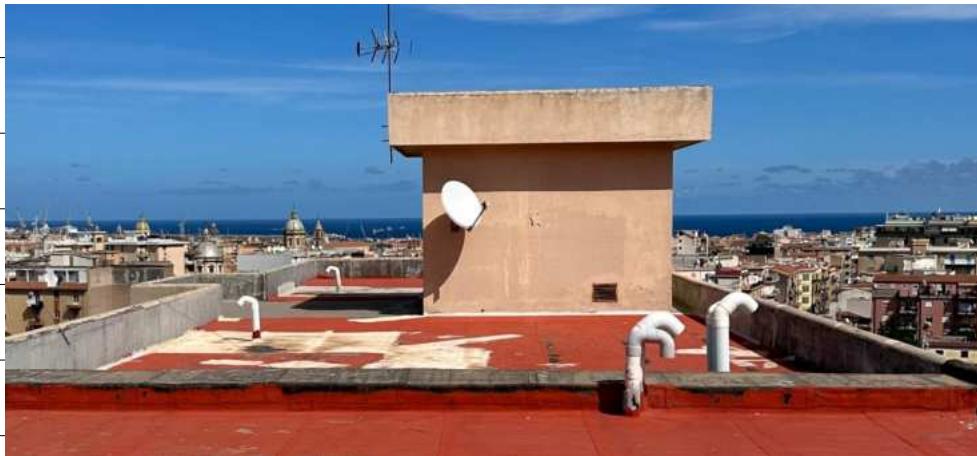
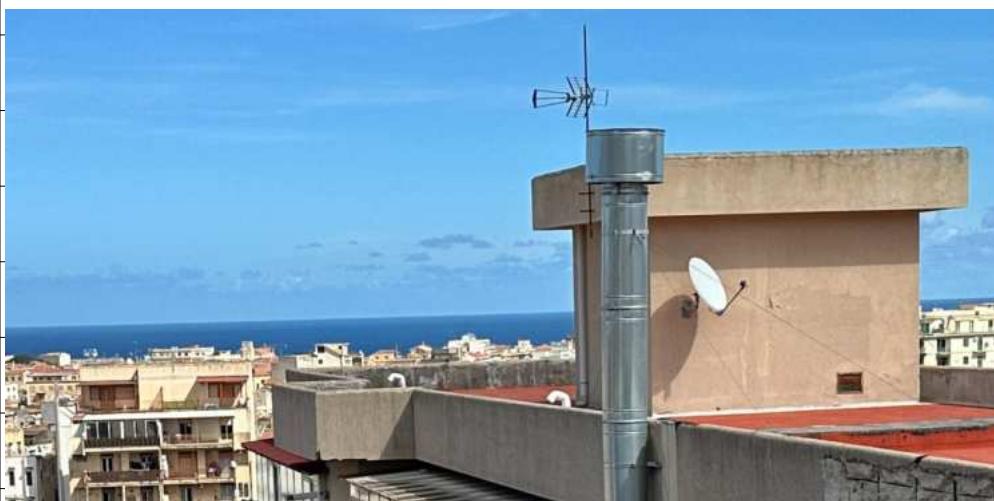
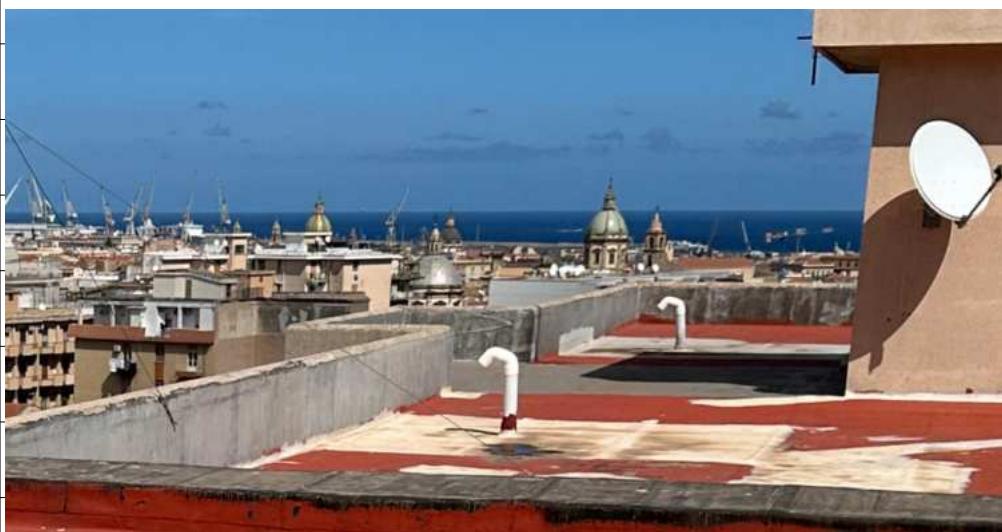
Report Fotografico

- **Rivestimenti esterni:** copertura con strato di impermeabilizzazione;
- **Rivestimenti interni:** /////////////;
- **Impianto di produzione, trasformazione, trasporto, distribuzione, utilizzazione dell'energia elettrica:** /////////////;
- **Impianto idrico-sanitario:** /////////////;
- **Impianto di climatizzazione:** /////////////;
- **Impianto di alimentazione del gas:** /////////////;
- **Impianto di produzione acqua calda sanitaria/riscaldamento:** /////////////;

A parere dello scrivente alla data del sopralluogo, il lastrico da un esame visivo si trova in mediocri condizioni di uso e manutenzione, ma necessita opere di manutenzione in quanto porzioni risultano degradate dal tempo, inoltre sul torrino sono presenti segni di fessurazione dell'intonaco, presumibilmente dovute all'azione delle acque meteoriche.
