**TRIBUNALE DI PALERMO**

**PERIZIA DI STIMA  
LOTTO UNICO**

*Appartamento piano secondo,  
Via Monfenera n. 154/C, Palermo PA (sub. 8)*

**PROCEDURA ESECUTIVA RGE n. 180/2018**

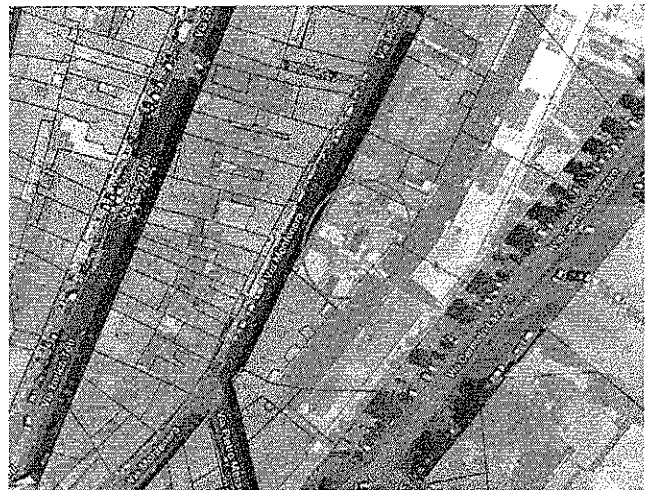
**Fig. 3** Sovrapposizione tra ortofoto e mappa catastale (ForMaps Stimatrix).

Dalla sovrapposizione delle foto satellitari con l'estratto catastale si rileva la corrispondenza della sagoma del lotto.

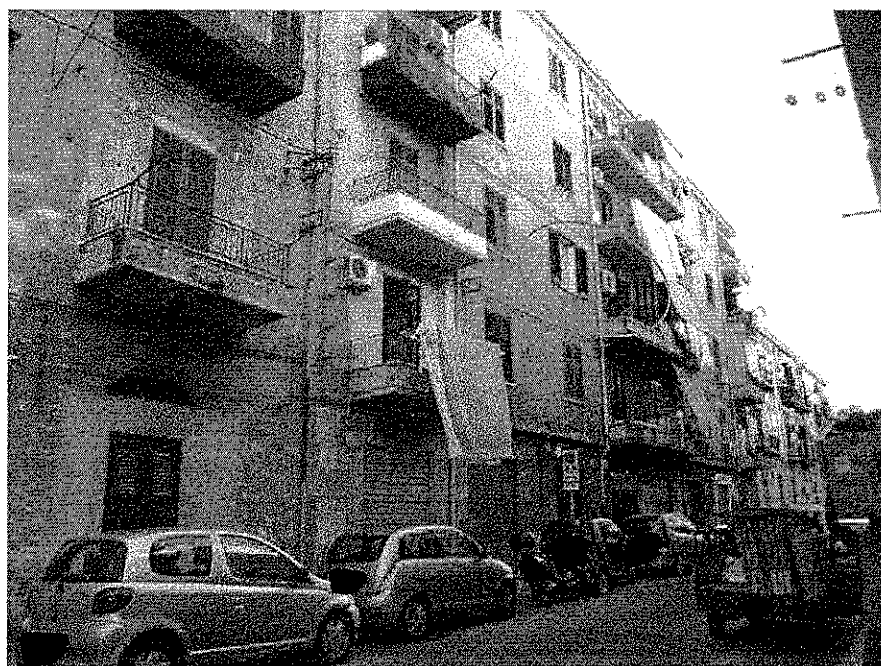
Fig. 7 Vista del prospetto del fabbricato su Via Monfenera.

L'unità oggetto di perizia è ubicata al piano secondo di un immobile di tipo economico composto da cinque elevazioni fuori terra oltre copertura piana calpestabile (fig. 7).

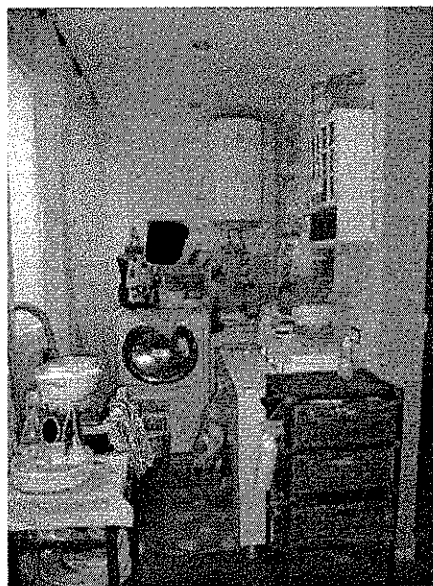
Fig. 13 Lavanderia.

dei cibi viene effettuata nella zona lavanderia mediante l'uso di un fornello elettrico con piastre e di un pilozzo (fig. 13).

La lavanderia risulta realizzata su una superficie condominiale (chiostrina) mediante realizzazione di nuovo solaio latero cementizio e delimitata all'esterno da struttura precaria (veranda) ma priva all'interno della relativa porta (figg. 13, 16, 17, 18).

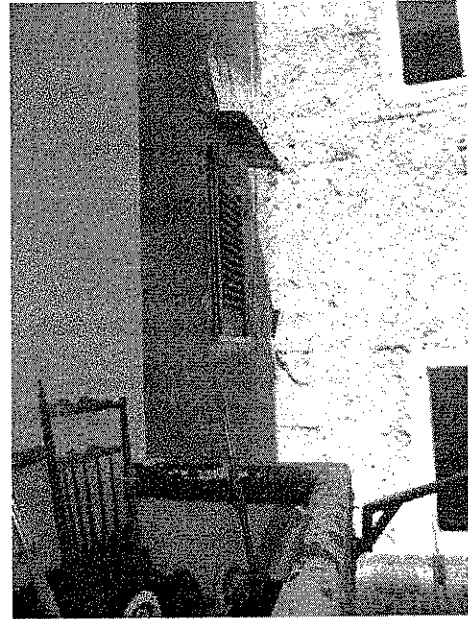
Fig. 29 Finestra bagno vista dall'esterno.

Si precisa altresì che da controlli effettuati in loco, si è appurato che la planimetria catastale riporta un errore di rappresentazione grafica consistente nella raffigurazione di n. 2 finestre in prossimità del ripostiglio posto di fianco al bagno (fig. 27). Nella realtà tale porzione di prospetto è caratterizzata, ad ogni livello di piano, da una sola finestra come peraltro riportato nella planimetria di progetto approvato dalla C. E. nella seduta del 08.02.1956 (figg. 29, 30). Pertanto a fronte di tale errore, la sottoscritta ha ritenuto opportuno considerare, in fase di progetto dello stato futuro a seguito della rimessa in pristino (Capitolo 6), l'eliminazione del secondo ripostiglio (il cui tramezzo divisorio con il corridoio avrebbe intersecato la suddetta finestra) in

considerazione di un servizio igienico più ampio, vedasi fig. 31, pag. 32. Si ritiene opportuno dunque provvedere, al termine dei suddetti lavori con la variazione sopra descritta, all'aggiornamento planimetrico catastale mediante presentazione di Documento Catasto Fabbricati (DoCFa) per diversa distribuzione interna e per errata rappresentazione grafica con allegata planimetria di progetto fig. 30. Costi di regolarizzazione: 750,00 euro per spese tecniche e diritti di istruttoria.
