**Esecuzione Immobiliare R.G.Es. 549/2024**

**PERIZIA DI STIMA IMMOBILIARE**  
**LOTTO UNICO**

Appartamento sito in Palermo, Via Antonio Pigafetta n. 17, iscritto al N.C.E.U. di Palermo al  
Foglio 77, P.lla 1420, Sub 2

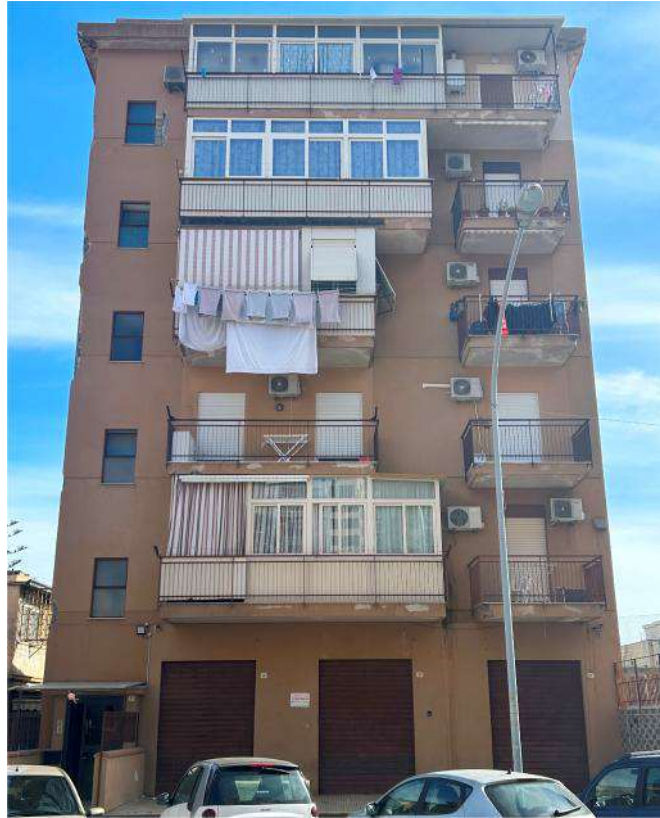
Foto n. 1 - L'edificio frontalmente (l'appartamento è al primo piano)

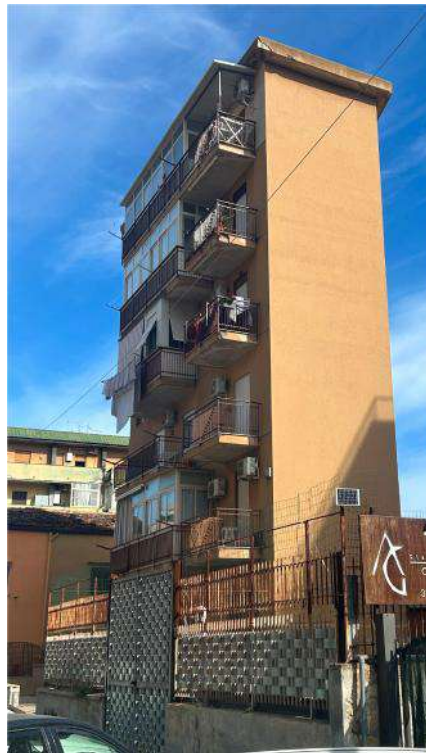
Foto n. 2 - L'edificio lateralmente (l'appartamento è al primo piano)

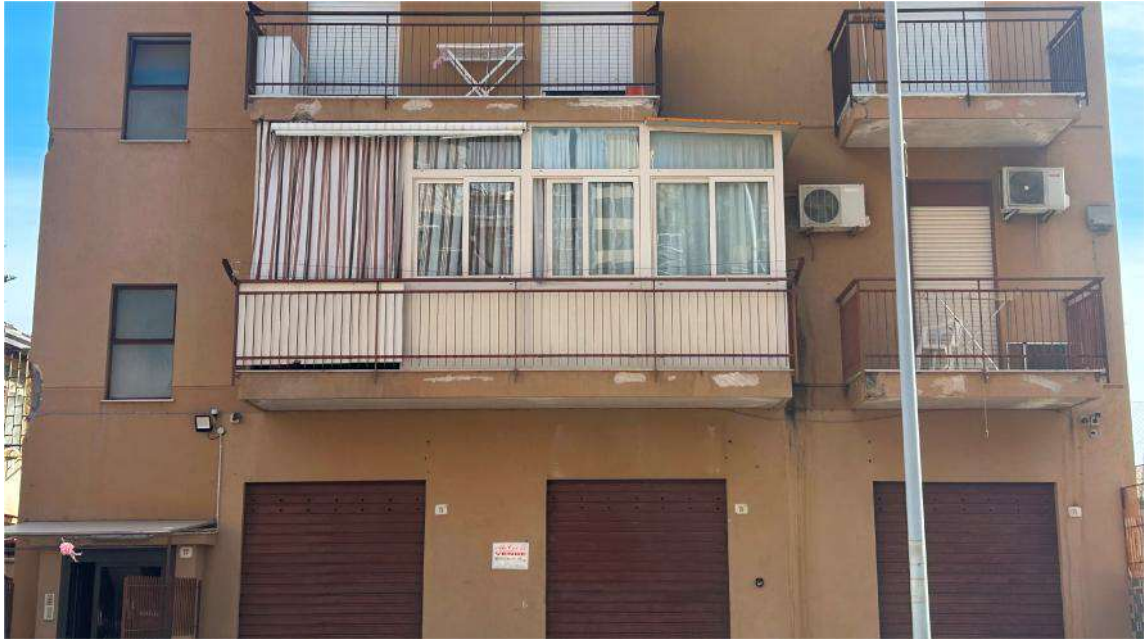
**Foto n. 3 - L'appartamento frontalmente**

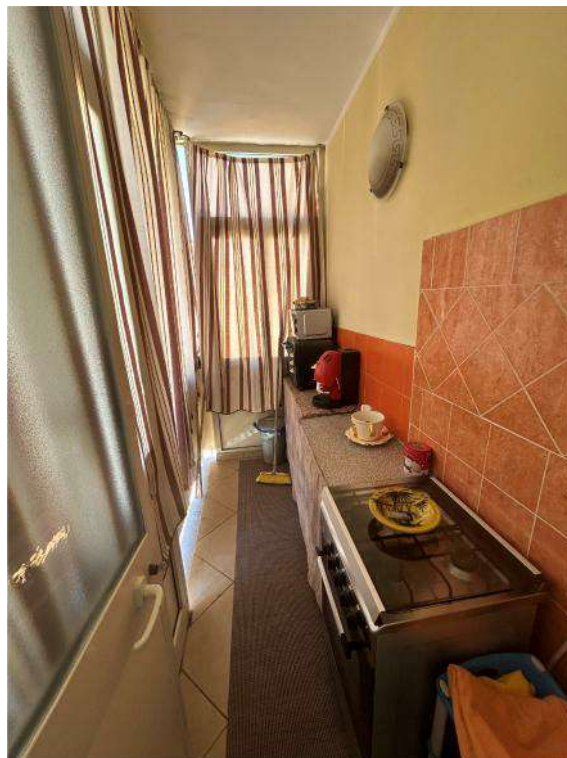
Foto n. 8 - Il balcone verandato con angolo cottura

Un'altra difformità è la verandatura del balcone del salone cucina che oltre ad essere stata realizzata su prospetto principale dell'edificio presenta anche la realizzazione di un cucinino e l'abbattimento di porzione di muratura esterna. Tale difformità non può essere sanata e il balcone dovrà essere riportato alla condizione originaria con un costo materiale presunto di **€ 2.000,00.**

Un'altra difformità, sempre come già citato, è la verandatura del balcone del salone cucina che oltre ad essere stata realizzata su prospetto principale dell'edificio presenta anche la realizzazione di un cucinino e l'abbattimento di porzione di muratura esterna. Tale difformità non può essere sanata e il balcone dovrà essere riportato alla condizione originaria con un costo materiale presunto di **€ 2.000,00**.

Come altresì detto altra difformità non è regolarizzabile per i seguenti motivi (realizzazione di veranda su prospetto principale con cambiamento di destinazione d'uso da balcone a cucinino e abbattimento di porzione di muro perimetrale dell'immobile, nonché dell'edificio). Pertanto, si procederà alla demolizione delle stesse e al ripristino dello stato dei luoghi con un costo presunto materiale di **€ 2.000,00**.

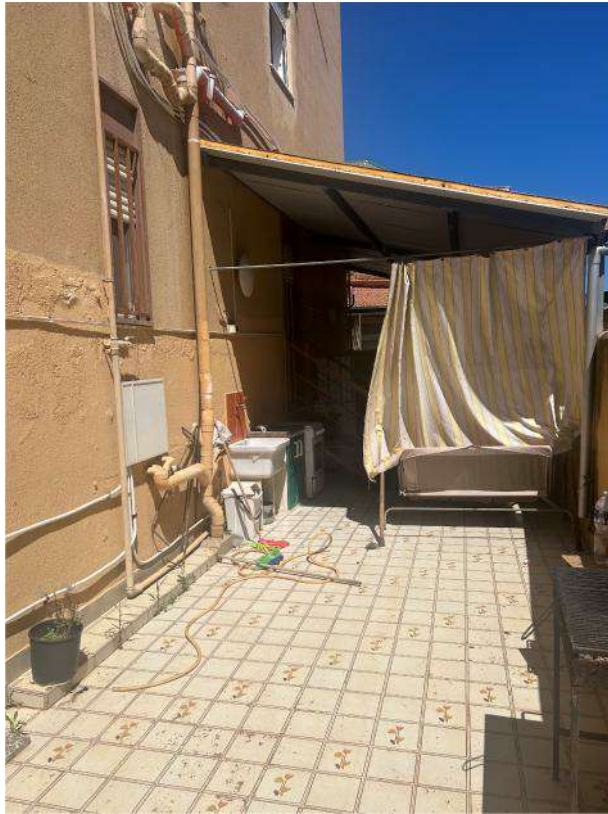
Foto nn. 15 e 16 - Terrazzo

Le difformità riscontrate rispetto ai titoli concessori sono differente distribuzione interna e due porzioni di muro dei lati brevi della terrazza mancante in favore di una ringhiera. Uno di essi è attualmente coperto da un muro provvisorio appoggiato alla ringhiera. Tali difformità sono sanabili oggi tramite CILA tardiva con un costo presuntivo di € 1.150,00 di tributi e € 1.500,00 di onorario tecnico per un totale di **€ 2.650,00.**

Come già citato, differente distribuzione interna. Vi sono due porzioni di muro dei lati brevi del terrazzo mancante in favore di ringhiere (una oggi coperta da un muro provvisorio appoggiato), deducibilmente però risultanti come variazioni in corso d'opera non comunicate. Tali difformità sono sanabili oggi tramite CILA tardiva con un costo presuntivo di € 1.150,00 di tributi e € 1.500,00 di onorario tecnico per un totale di **€ 2.650,00**.

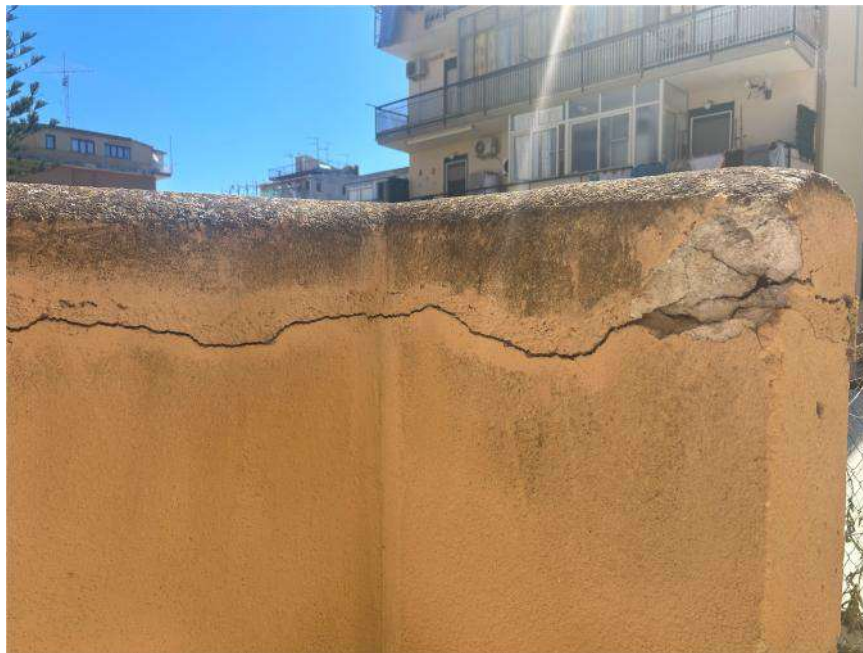
Foto n. 17 - Lesione sul muro del terrazzo
