CONSULENZA TECNICA D'UFFICIO  
NELL'AMBITO DELL'ESECUZIONE IMMOBILIARE  
N.211/2024 R.G.E.

**PERIZIA DI STIMA IMMOBILIARE**  
**LOTTO UNICO**

*Villetta per civile abitazione sita nel comune di Cinisi (PA), contrada Costa Vecchia o contrada  
Casa Api snc, censita al Catasto Fabbricati al foglio 20, particella 404*

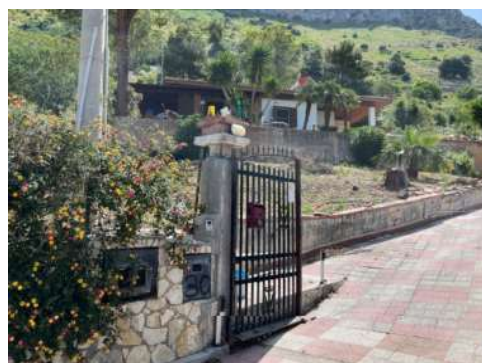
L'ingresso all'immobile avviene superando la rampa carrabile volta a colmare il dislivello tra la strada e il terreno di sedime sul quale è stato realizzato l'immobile ( cfr foto 1 e 2). Il terreno circostante l'immobile è pianeggiante, in parte rivestito con pavimentazione in mattoni di cemento e parte in mattoni di cotto, le restanti aree sono piantumate con essenze varie ed in parte lasciato a terreno incolto.

Foto 1 - Vista prospettica ingresso carrabile

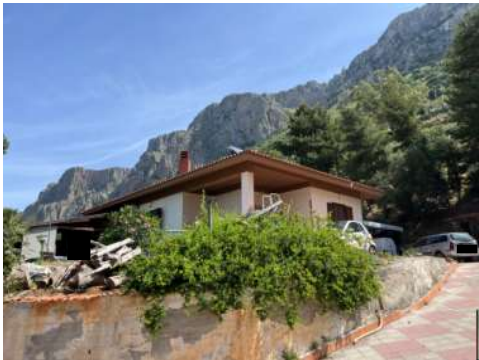
Foto 2 vista prospettica fabbricato

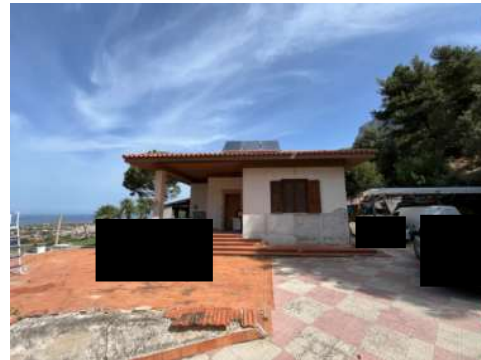
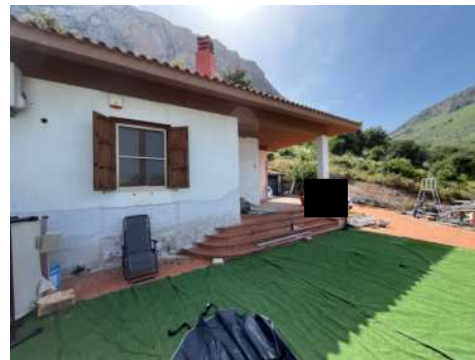
Foto 3 Prospetto principale

L'appartamento, è dotato di impianto di riscaldamento, il raffrescamento è assicurato da condizionatori d'aria distribuiti su alcuni ambienti. Nel complesso il fabbricato all'interno si presenta in sufficiente stato di manutenzione, rimangono da ultimare alcune lavorazioni di finitura nel w.c bagno, il paramento esterno si presenta in mediocre stato di manutenzione e conservazione, necessitano interventi di manutenzione dei prospetti (cfr. foto 3, 4 e 5).

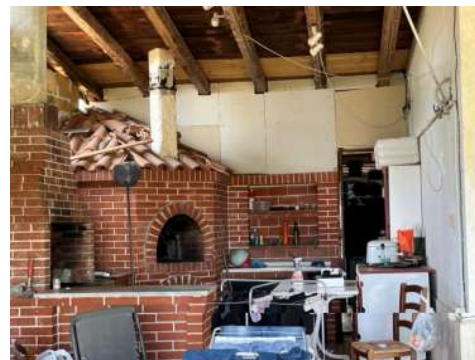
Foto 7 - cucina in muratura nel porticato esterno

L'accesso all'immobile avviene dalla porta d'ingresso posta nella zona porticata/veranda che immette nel grande ambiente living di mq 48,65, dotato sul lato sinistro di un angolo camino, proseguendo dall'ingresso a destra una porta consente l'accesso alla camera da letto doppia di mq 17,92, il disimpegno di mq 9,11 distribuisce i vari ambienti / accessori, ovvero a destra il w.c bagno di mq 7,45 , con vasca idromassaggio, dotato di areazione naturale con affaccio sul retro prospetto, a seguire un piccolo ripostiglio di mq 1,84, un w.c doccia di mq 5,68 anch'esso dotato di areazione naturale sempre sul lato interno ed infine una camera da letto singola di mq 12,54. Nell'area retrostante il fabbricato ed in aderenza al vano cucina/living, risulta realizzata una tettoia in legno ed un angolo cucina in muratura con forno a legna (cfr foto n. 6 e 7)
