**Esecuzione Immobiliare R.G. Es. 83/2023**

**PERIZIA DI STIMA IMMOBILIARE**  
**LOTTO UNICO**

Appartamento ubicato in Palermo, via Gaetano Zumbo civ. 35, piano 3°

**Esperto stimatore: Arch. Carlo Bellavista**

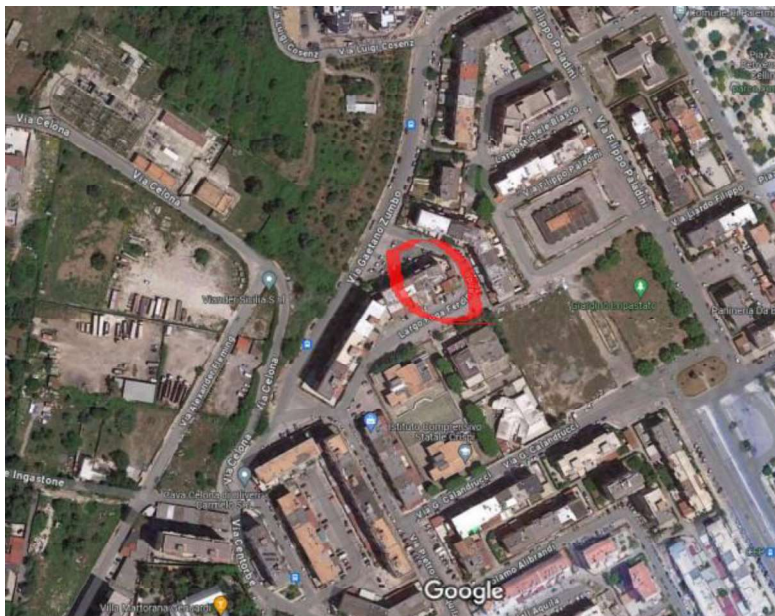
Ortofoto attuale (da Google Earth)

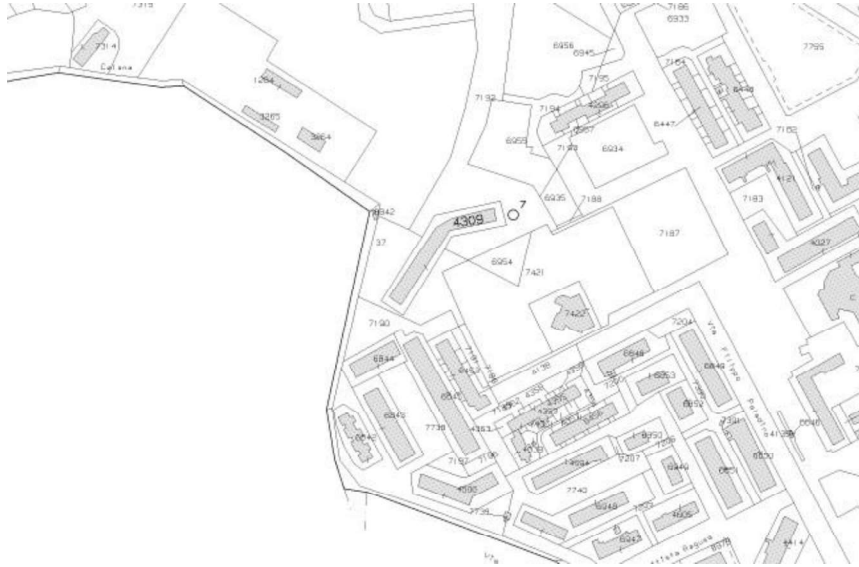
Estratto di mappa catastale

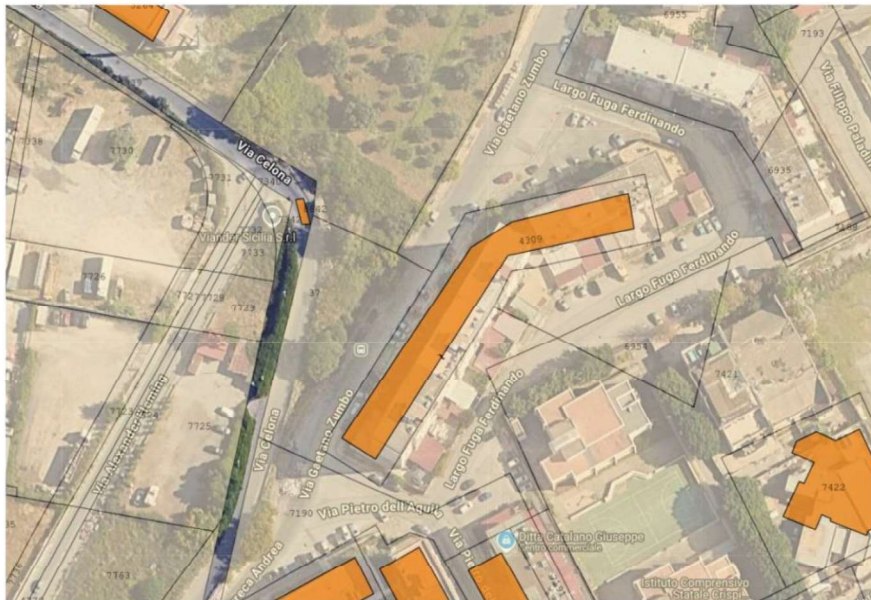
Ai fini dell'esatta individuazione dell'immobile oggetto del pignoramento si è effettuato un raffronto tra una ortofoto satellitare (All. 3) attuale e la mappa catastale (All. 4) con l'ausilio del portale Stimatrix forMaps (All. 5), riscontrando la corrispondenza tra quanto pignorato e la situazione reale dei luoghi.

Sovrapposizione ortofoto attuale e mappa  
catastale tratta da Stimatrix forMaps

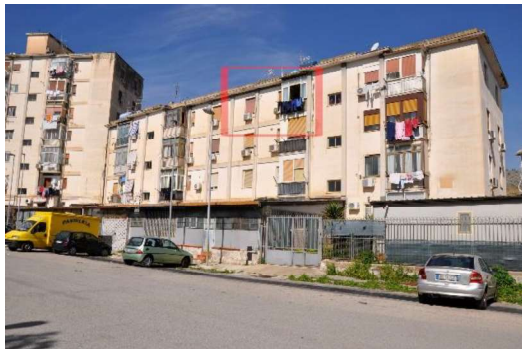
**Ubicazione:** l'alloggio è ubicato al piano 3°, a sinistra salendo il vano scala, di maggiore fabbricato in linea a 4 elevazioni fuori terra sito in Palermo, via Gaetano Zumbo civ. 35,

**Caratteristiche strutturali:** il maggiore edificio in linea di cui l'alloggio pignorato costituisce parte è realizzato con struttura portante intelaiata in c.c.a, solai in misto laterizi, ferro e cemento, murature diOMPagnamento e di tramezzature in conci di tufo e/o cemento pomice, finiture esterne al civile.

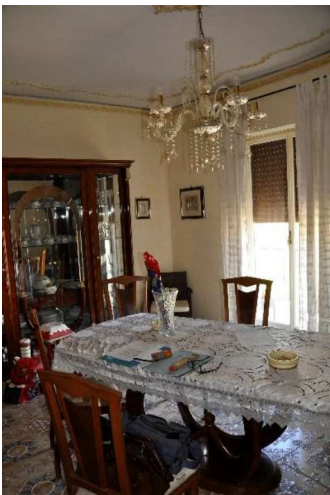
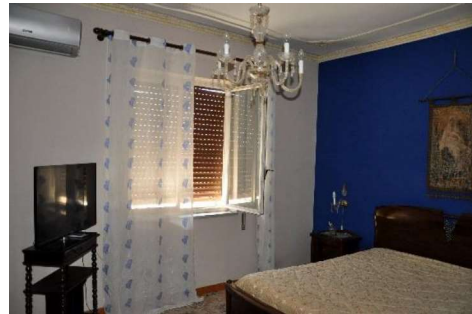
**Composizione interna** l'appartamento è composto da un vano soggiorno/pranzo, una

camera da letto matrimoniale, due camere da letto singole, un vano cucina con annessa veranda, un servizio igienico,

vano ingresso e disimpegno, un ripostiglio; l'esposizione prevalente è a nord ovest, sulla pubblica via Gaetano Zumbo

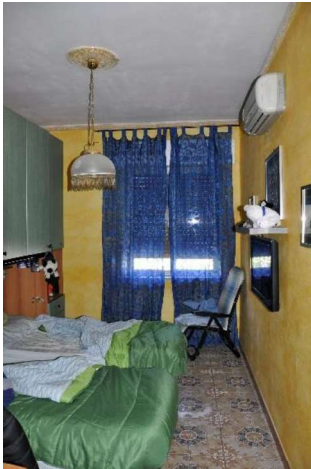
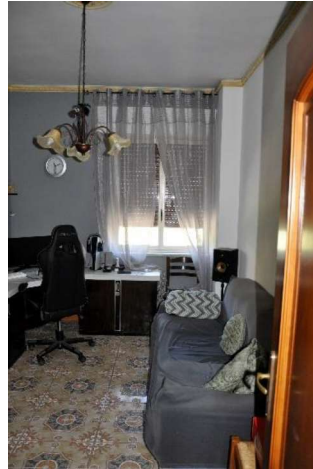
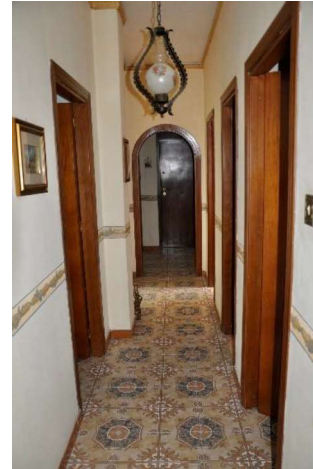
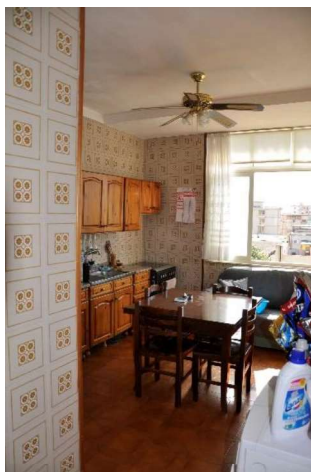
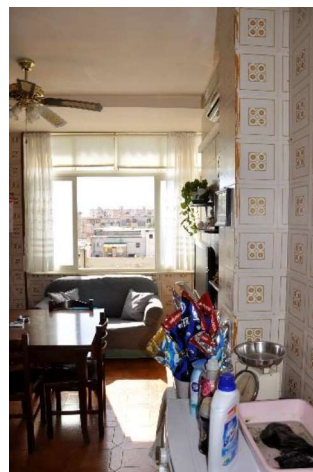
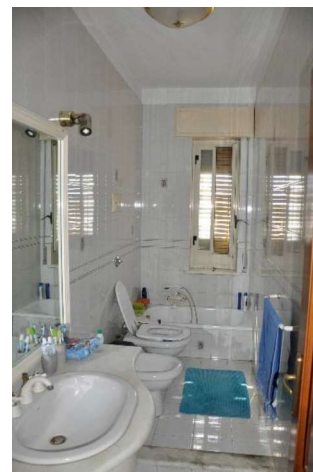
ove aggetta balcone del vano soggiorno/pranzo; l'esposizione secondaria è a sud est, lato retro fabbricato, prospiciente la pubblica via Largo Ferdinando Fuga. L'altezza utile interna dei vani è pari a ml 2,90; le pavimentazioni dei vani soggiorno/pranzo, camere da letto, ingresso, disimpegno e ripostiglio sono realizzate con piastrelle di ceramica; le pareti e i

soffitti interni ai vani sono rifiniti con intonaco e tinteggiatura al civile; le pareti del vano cucina e del vano w.c. sono altresì rivestite con piastrelle di ceramica fino a cm 20,00 dal soffitto; il balcone prospiciente la via G. Zumbo è pavimentato con piastrelle di gres

porcellanato e fasce perimetrali con lastre di marmo tipo botticino levigate, stuccate e lucidate. Le porte interne sono in legno tamburato; gli infissi esterni sono realizzati con telai in ferro verniciato e vetro semplice, e serrande in legno avvolgibili a cassonetto, ad eccezione
