**Procedura esecutiva n. 194/2024 R.G.Es.**

**Perizia di stima immobiliare**  
*(Abitazione sita in Trappeto in via Zeta 10/A s.n.c.)*

**Esperto Stimatore: ing. Claudio Pollaci**

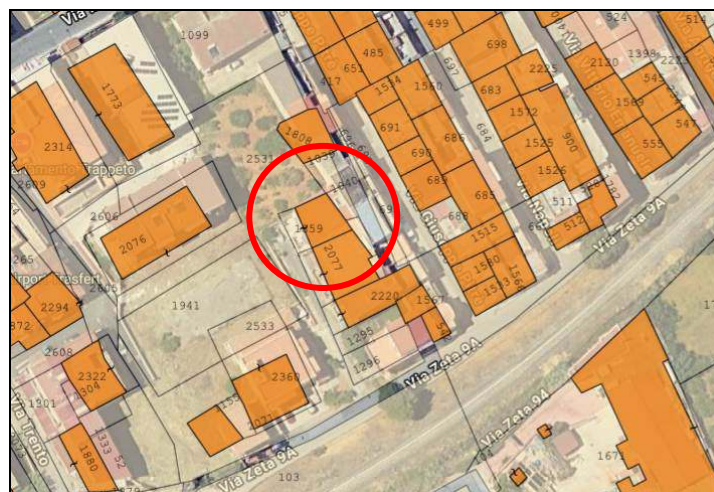
Ai fini dell’esatta individuazione dell’immobile oggetto del pignoramento è stato acquisito l’estratto di mappa catastale e si è effettuato un raffronto tra l’ortofoto satellitare attuale e la mappa catastale con l’ausilio del portale Stimatrix forMaps. Si riporta di seguito il confronto grafico tra estratto di mappa e foto satellitare (il medesimo confronto è riportato altresì in allegato 2).

Sovrapposizione ortofoto attuale e mappa catastale

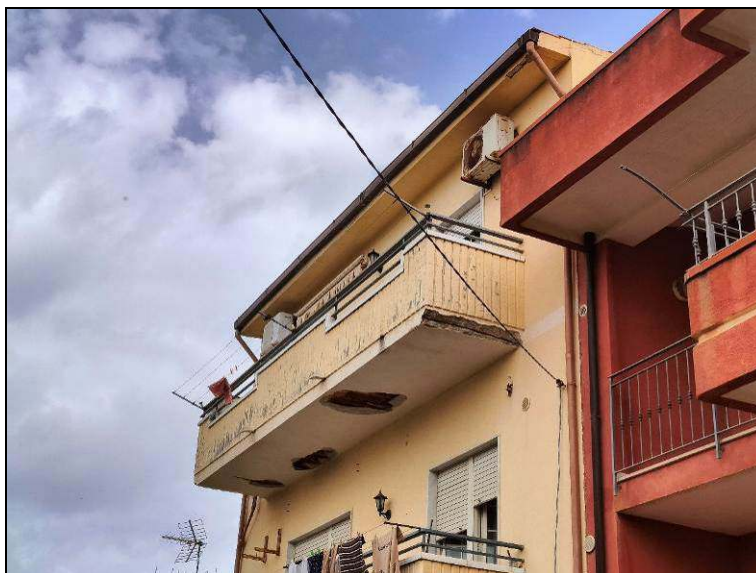
L'unità immobiliare si presenta in normale stato di conservazione. Nel corso del sopralluogo si è osservato tuttavia che l'intradosso del balcone si presenta in mediocre stato di conservazione, con verosimile distacco accidentale e/o messa in sicurezza di una porzione dello stesso.

Balcone dell'appartamento posto sul prospetto principale

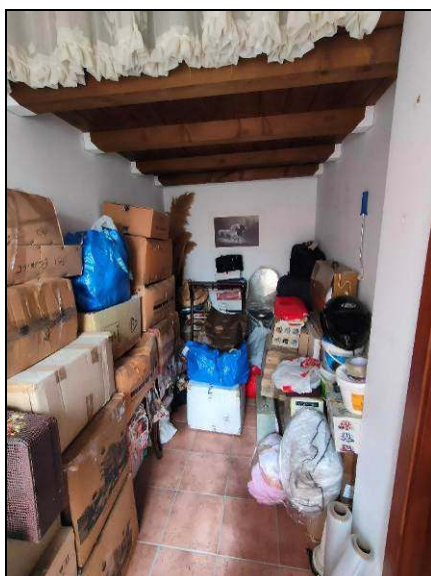
Si osserva inoltre che il ripostiglio, posto sulla destra rispetto alla porta di ingresso, è dotato di un piccolo soppalco in legno di estensione pari a circa 4,00 mq.

Ripostiglio (lato destro) con soppalco

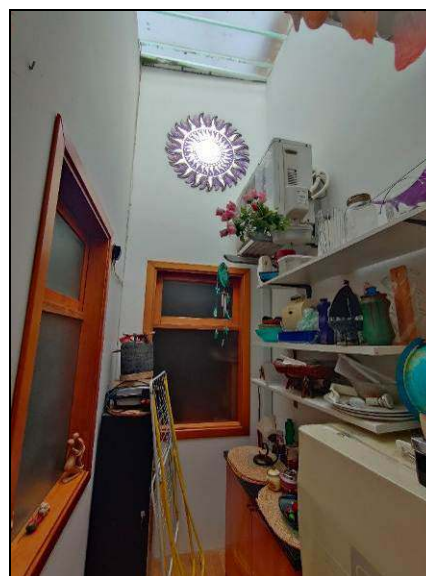
"Pozzo luce" inglobato nell'appartamento

Inoltre, è stata riscontrato un ampliamento della superficie abitabile nella porzione coperta del balcone posto sul prospetto principale e nella chiostrina interna (pozzo luce). L'ampliamento nella porzione coperta del balcone posto sul prospetto principale è avvenuto mediante la demolizione dell'originaria parete perimetrale e ricostruzione della stessa in linea con il prospetto dell'edificio, mentre l'ampliamento nella chiostrina interna è avvenuta mediante realizzazione di un solaio, in continuità a quello esistente, di estensione pari a quella della chiostrina stessa (circa 9,00 mq). Si riporta di seguito un confronto tra quanto riscontrato nel corso del sopralluogo con quanto rappresentato nei grafici allegati alla Concessione Edilizia.

In merito agli ampliamenti descritti si osserva che non è possibile procedere alla loro regolarizzazione; pertanto, occorre prevedere il ripristino rispetto alla configurazione legittima.

A tal proposito è necessario procedere alla ricostruzione della parete perimetrale secondo lo stato legittimo (demolendo la parete realizzata a filo con il prospetto), mentre la rimozione del solaio realizzato sulla sagoma della chiostrina interna presenta particolari difficoltà, sia di natura tecnica che in relazione al fatto che tale solaio costituisce piano di calpestio dell'immobile pignorato e copertura della sottostante unità immobiliare. Per tale ragione si ritiene opportuno applicare una decurtazione forfettaria del valore di stima dell'immobile, pari al 20%, per tenere conto di tale circostanza.

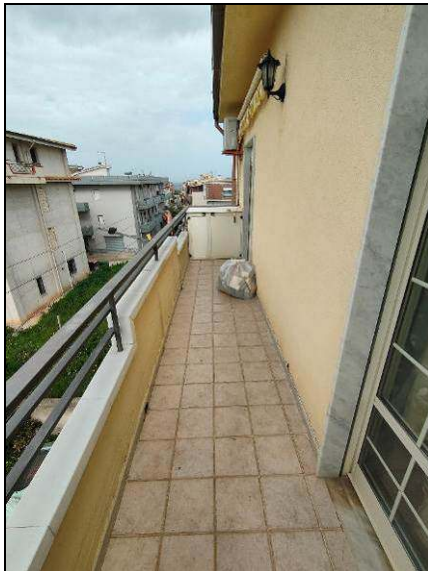
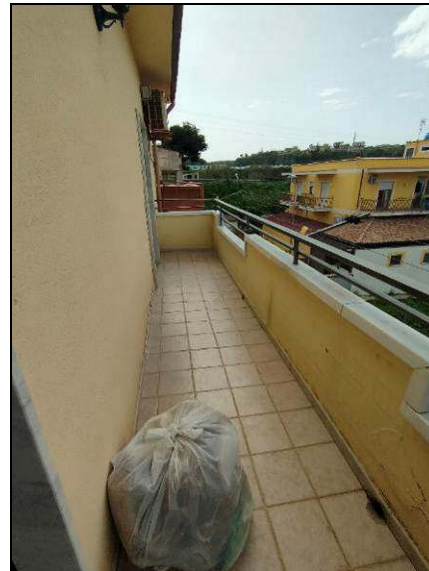
Balcone
