**TRIBUNALE DI PALERMO**  
**SEZIONE VI CIVILE – ESECUZIONI IMMOBILIARI**

N. 317/2022 R.G.Es.

**PERIZIA DI STIMA**

**Piena proprietà di un appartamento sito in Palermo, Via Fondo Patellaro n.5 (in catasto 8), posto al piano terra e composto da ingresso-soggiorno, un vano, camerino, cucina, wc, bagno e ripostiglio, confinante con: fondo Patellaro, vano scala e proprietà Patellaro. Censito al catasto fabbricati al foglio 144 p.lla 482 sub 7, z.c. 2°, cat. A/4, cl.7, vani 3.5, rendita euro 142,80.**

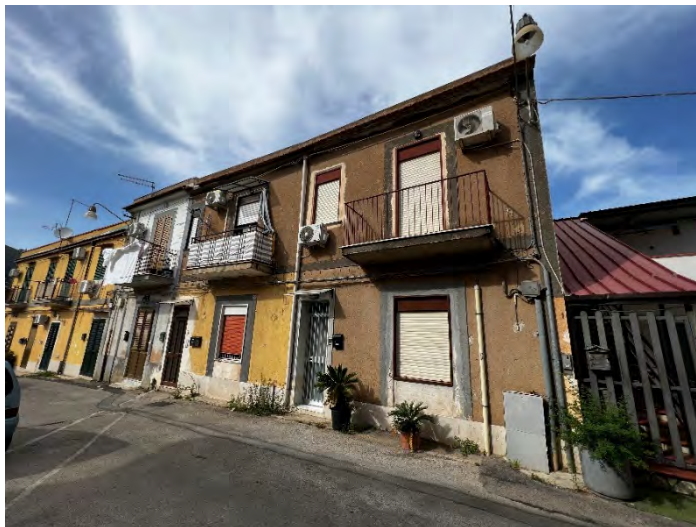
I prospetti, si mostrano in uno stato di parziale degrado strutturale e presentano segni di usura, necessitano di manutenzione straordinaria, sono rifiniti con intonaco del

tipico dell'epoca di realizzazione con coloriture scure, i balconi invece richiedono una manutenzione sia sulla parte sottostante che sovrastante, il prospetto del piano terra sulla parte dell'immobile oggetto

della presente invece è tinteggiato di colore giallo con evidenti segni di crepatura dell'intonaco, mentre la parte sottostante fino ad un'altezza di 70 cm è rivestito con marmo di colore chiaro, anch'esso con evidenti segni di usura. La copertura piana reca un manto di guaina bituminosa impermeabilizzante, anch'essa necessita di una regolare manutenzione, sono presenti inoltre idonee pendenze per permettere all'acqua di incanalarsi nelle colonne di scarico presenti, i parapetti dei balconi sono

realizzate con ringhiere in ferro, e risultano ad occhio essere in un discreto stato di conservazione.

Il cornicione della copertura invece necessita di un intervento di manutenzione in quanto è evidente lo stato di ammaloramento dovuto al distacco parziale degli intonaci.
