**Esecuzione Immobiliare R.G.Es. 40/2025**  
**CREDITORE PROCEDENTE *PRISMA SPV S.R.L.***  
***contro***  
**DEBITORI ESECUTATI XXXX E XXXX**

**PERIZIA DI STIMA IMMOBILIARE LOTTO**  
**UNICO**

Appartamento sito nel Comune di Palermo, Cortile Scalilla n. 45

Foglio 131 - p.lla 334 sub 6

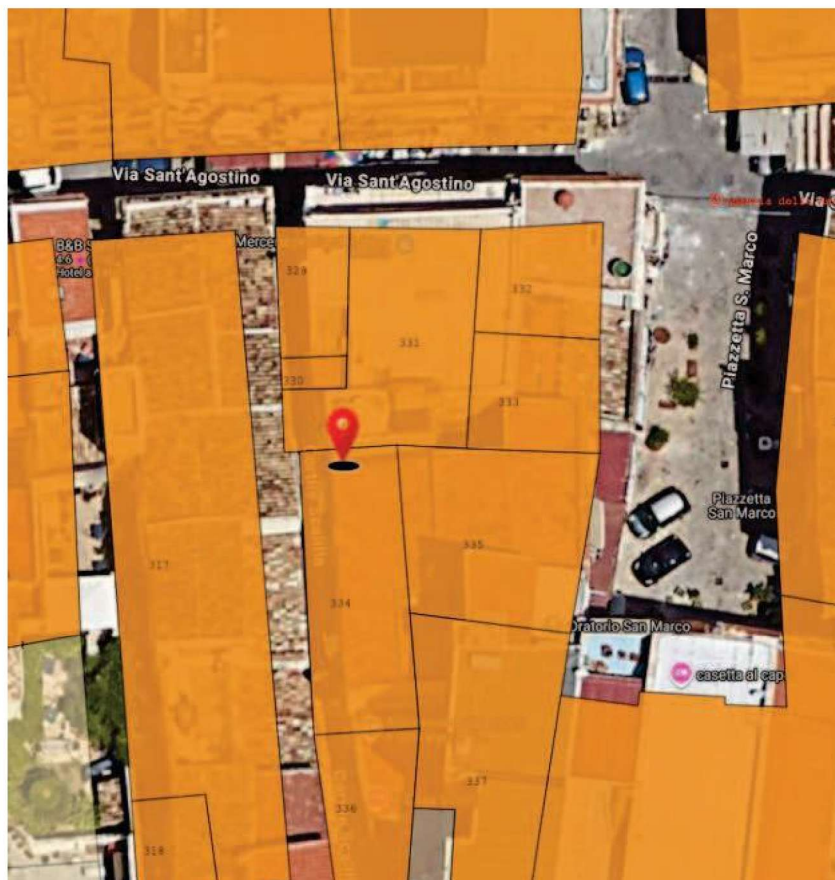
Ai fini dell'esatta individuazione dell'immobile oggetto del pignoramento si è effettuato un raffronto tra una ortofoto satellitare attuale e la mappa catastale con l'ausilio del portale Stimatrix forMaps (All. 3), riscontrando la corrispondenza tra quanto pignorato e la situazione reale dei luoghi. L'immobile catastalmente proviene da immobile predecessore foglio 131, particella 331, sub 6 (vedi visura catastale storica all. 7). Il numero di particella rilevata nella mappa catastale terreni, risulta essere diversa rispetto alla particella censita al catasto urbano.

**Sovrapposizione ortofoto attuale e mappa  
catastale tratta da Stimatrix forMaps**

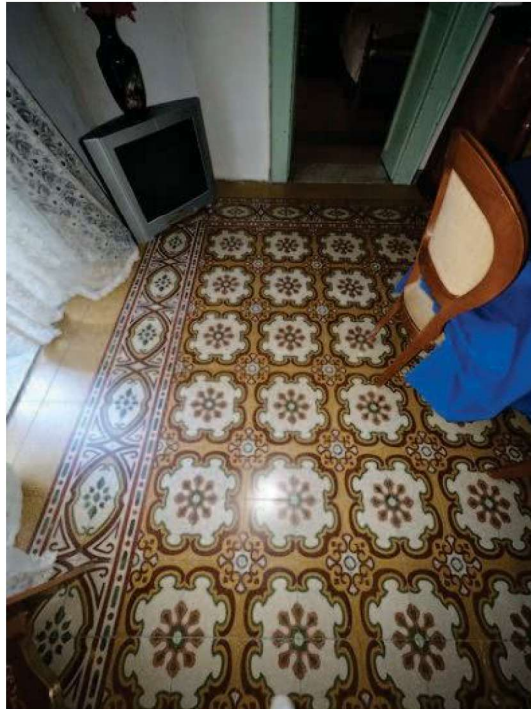
**Condizioni di manutenzione dell'immobile e degli impianti:** l'immobile mantiene le caratteristiche costruttive originarie, i vani di rappresentanza e la camera da letto hanno il controsoffitto a volta ed i pavimenti rivestiti con cementine decorate, soggiorno e

**foto 11 – particolare del decoro dei pavimenti della sala da pranzo**
