**TRIBUNALE DI PALERMO**  
**SEZIONE VI - ESECUZIONI IMMOBILIARI**

**Esecuzione Immobiliare R.G.Es. 38/2025**

**PERIZIA DI STIMA IMMOBILIARE**  
**LOTTO UNICO**

**Appartamento in Palermo, via Brancaccio n. 225,  
+ terrazzo chiuso a veranda-C.U. fg 76, part. 233, sub 6**

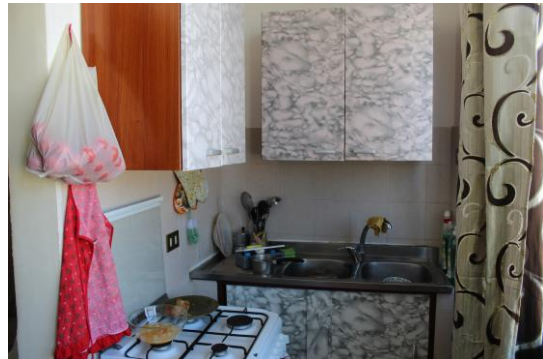
Vista del cucinino nella loggia verandata (F.8)

La chiusura a veranda della loggia con rimozione dell'infixo, non potrà essere regolarizzata ai sensi dell'art. 20 della L.R. n. 4/2003 in quanto prospetta su via pubblica e dovrà essere ricollocato l'infixo tra la loggia e il vano adiacente.

*I costi per collocare l'infixo e per rimuovere la chiusura in profili di alluminio anodizzato e vetri, si possono quantificare forfettariamente in € 2500,00 compreso IVA.*

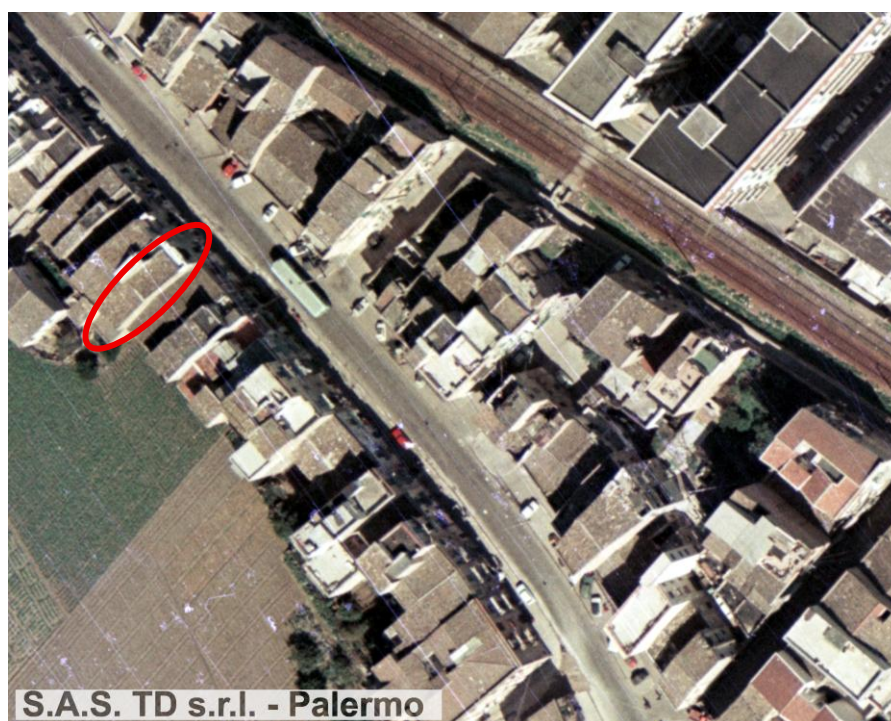
Dall'esame del fotogramma si evince che il terrazzo verandato era in realtà un sottotetto oltre terrazzino ubicati al piano terzo, perfettamente leggibili alla data delle fotografie aeree della S.A.S., per cui l'alterazione dei luoghi è avvenuta in epoca successiva.

Strisciata 5B Fot 177 - Anno 1974

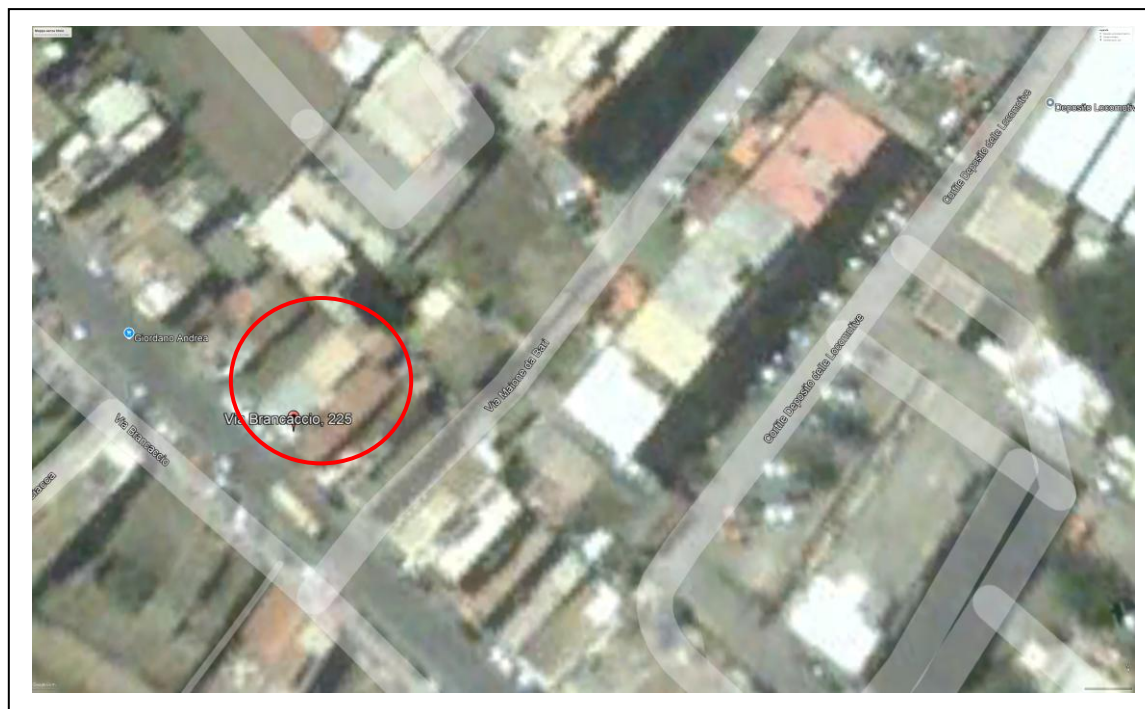
Tale descrizione, relativamente all'area libera soprastante, è smentita dalle ortofoto riprese nei mesi di maggio dell'anno 2003 e luglio dell'anno 2005 da Google Earth (Allegato 6), delle quali si riporta quella relativa all'anno 2005, immagine più chiara, ove si evince che la modifica del sottotetto era già avvenuta.

Ortofoto Google Earth - Anno 2005

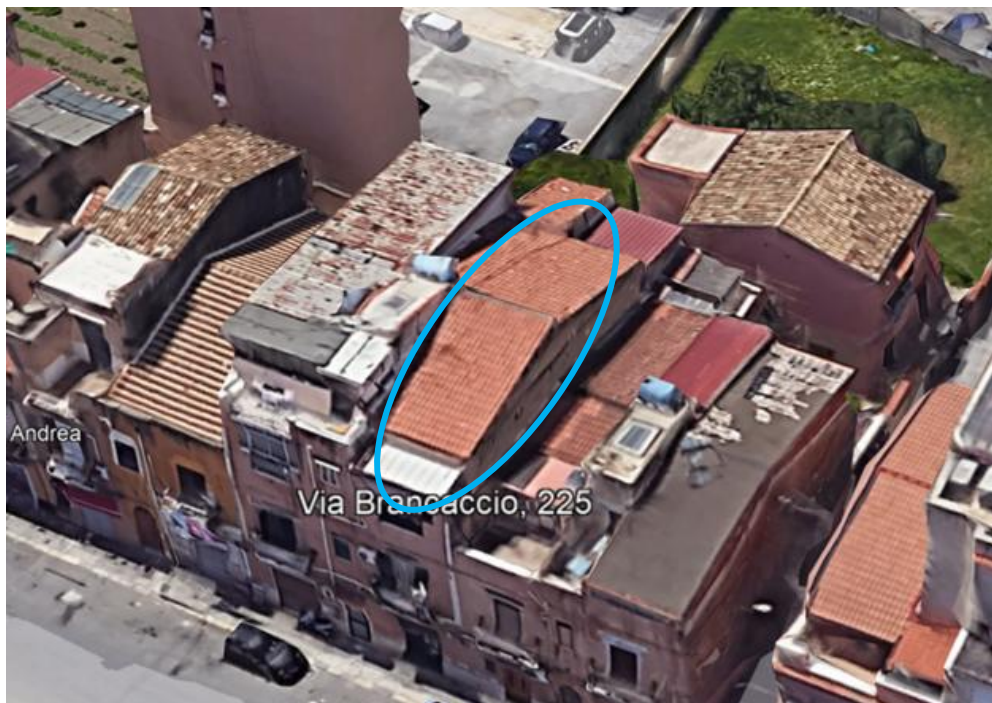
Ortofoto Google Earth attuale
