# **TRIBUNALE DI PALERMO**

**Esecuzione Immobiliare n. 410/2021**

## **Consulenza Tecnica d'Ufficio**

### **Arch. Riccardo Ceraulo**

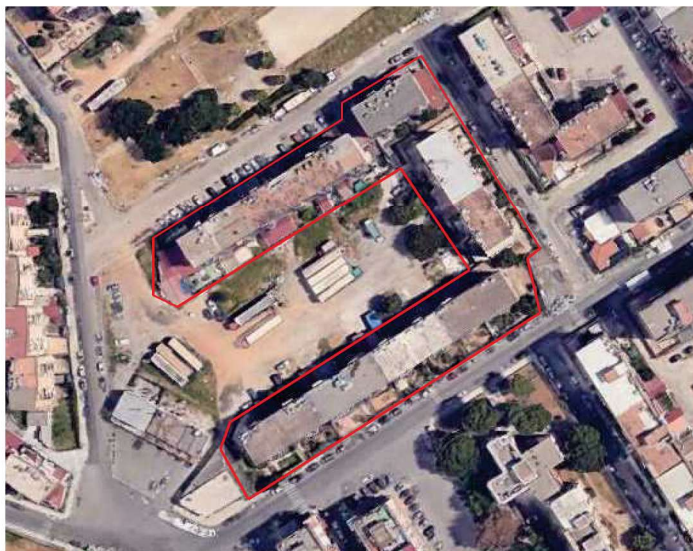
fig. 1 - Foto satellitare (dal Web)

Dal raffronto tra la foto satellitare (fig. 1) con la mappa catastale (fig. 2) non risultano differenze: i confini dell'edificio, di cui fa parte l'immobile in oggetto, sono perfettamente identificati e coincidenti.

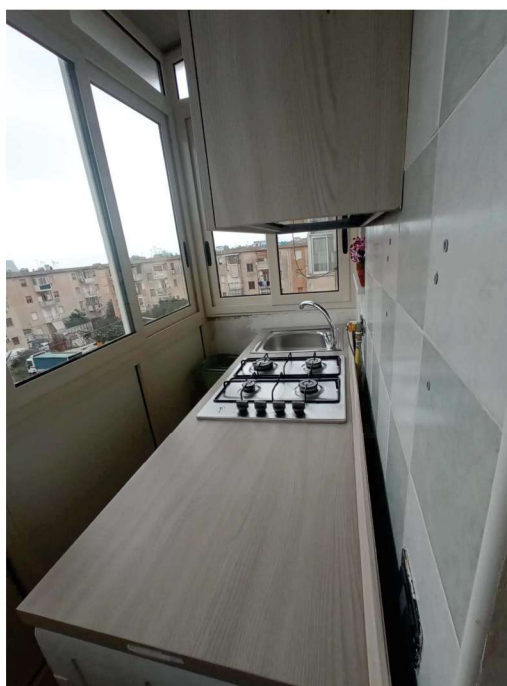
fig. 12

L'appartamento oggetto della presente procedura è ubicato al terzo piano ed è così costituito: ingresso in un ampio soggiorno (fig. 6, 7 e 8) (a) con affaccio su Via Salvatore Carnevale, un disimpegno/corridoio (fig 9) (b), un'ampia cucina (fig. 10 e 11) (c) con annessa veranda (fig. 12) (d), un bagno (fig. 13) (e), una camera (f) con affaccio su Via Carnevale tramite ampio balcone (fig. 14) (g) , una camera con affaccio su Via Carnevale

- Sanatoria della veranda realizzata nel balcone prospiciente Largo della Pernice (ai sensi dell'art. 20 della L.R. n. 4/2003):

- Diritti di istruttoria € 100,00;
- Imposta comunale € 84,75 (€ 25/mq);
- Costi per professionista € 500,00;

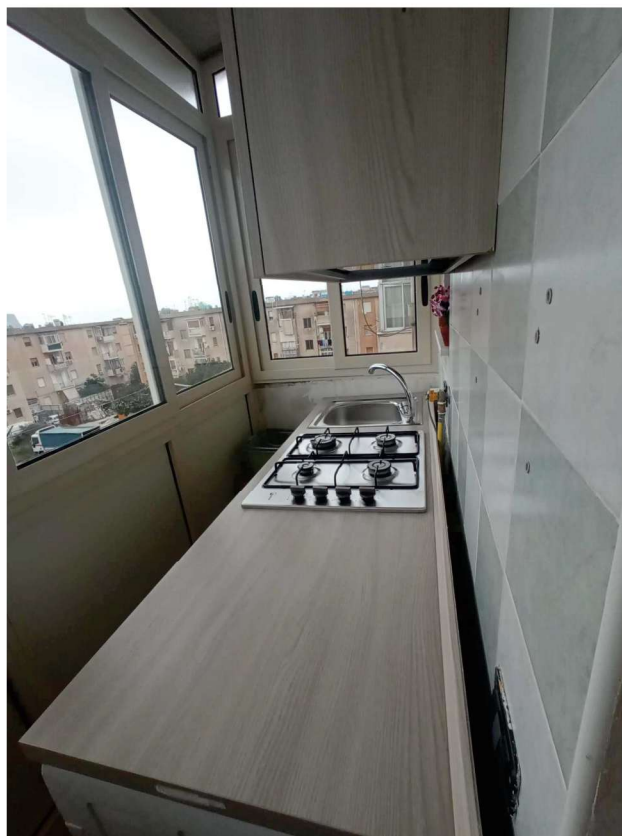
Foto 11

**Foto 11 – Veranda realizzata sul balcone prospiciente Via Aspromonte;**

- Costo dovuto alla sanatoria della veranda realizzata nel balcone prospiciente Largo della Pernice: sanatoria ai sensi dell'art. 20 della L.R. n. 4/2003:

€ 684,75
