**PERIZIA DI STIMA IMMOBILIARE**  
**LOTTO UNICO**

Piena proprietà dell'appartamento sito in Palermo, via Ammiraglio Rizzo n. 77, piano primo, censito al C.F. al foglio 35, part. 118 sub 5

**Esperto stimatore: Ing. Pietro Barresi**

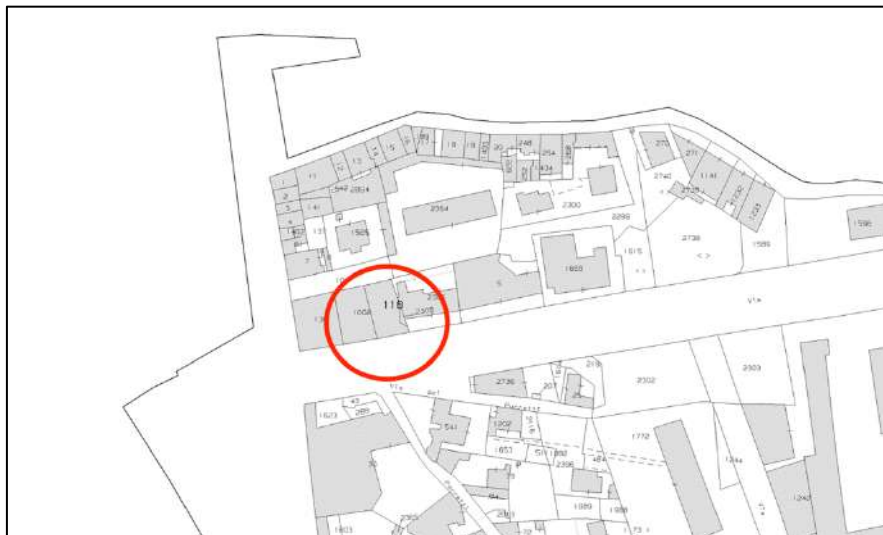
Estratto di mappa catastale (All. 5)

nell'allegato 5 l'estratto di mappa.

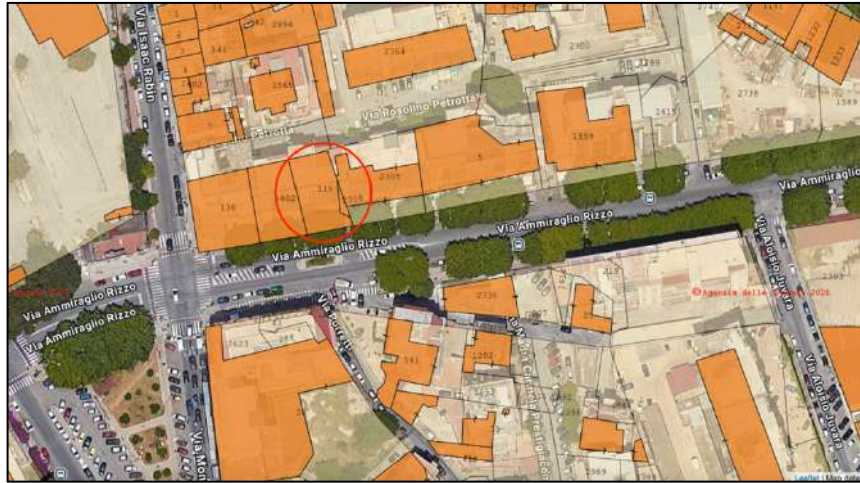
Ai fini dell'esatta individuazione dell'immobile oggetto del pignoramento si è effettuato un raffronto tra un'ortofoto satellitare attuale e la mappa catastale anche con l'ausilio del portale Stimatrix forMaps (All. 6), riscontrando la corrispondenza tra quanto pignorato e la situazione reale dei luoghi.

Sovrapposizione ortofoto attuale e mappa catastale tratta da Stimatrix forMaps (All. 6)

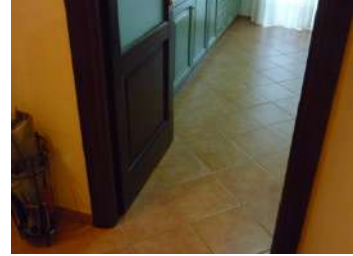
Foto 3 – Pavimentazione

La pavimentazione è in piastrelle di ceramica in tutti gli ambienti (Foto 3); la cucina è collocata nella zona chiusa a veranda con infissi in alluminio preverniciato e avvolgibili esterni (Foto 4 e 5).

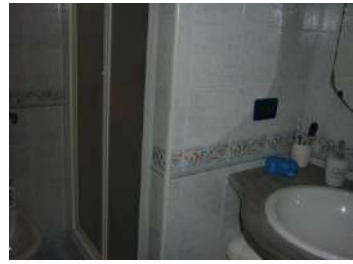
Foto 6 – Servizio igienico 1

Il servizio igienico con accesso dalla zona pranzo presenta pavimentazione e rivestimento, collocato su tutte le pareti, con piastrelle di ceramica; sono presenti le seguenti apparecchiature: doccia, bidet, vaso igienico e lavabo (Foto 6 e 7).

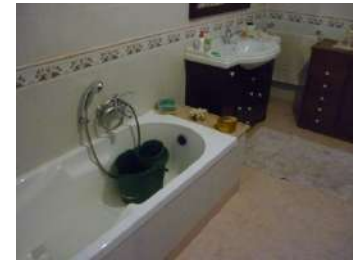
Foto 9 – Servizio igienico 2

Anche il secondo servizio igienico presenta pavimentazione e rivestimento con piastrelle di ceramica; sono presenti le seguenti apparecchiature: vasca, bidet, vaso igienico e lavabo (Foto 8 e 9).

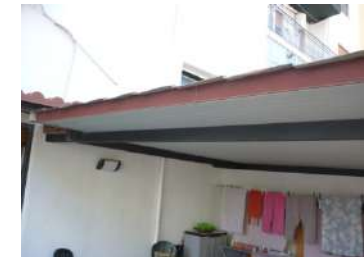
Foto 12 – Copertura terrazzo

La terrazza di retroprospetto, con accesso dalla cucina, presenta pavimentazione in ceramica con parapetto perimetrale e soprastante copertina in cotto; in una porzione della veranda è collocata una tettoia realizzata con struttura in ferro e copertura con pannelli coibentati (Foto 12 e 13).

Per quanto riguarda la copertura parziale della terrazza e la chiusura della veranda, è necessario procedere alla presentazione di una pratica edilizia ex art. 20 L.R. 3/2003, previa rimozione della cucina all'interno della veranda chiusa e la realizzazione di una cucina all'interno dell'appartamento.

Per quanto riguarda la copertura parziale della terrazza e la chiusura della veranda, è necessario procedere alla presentazione di una pratica edilizia ex art. 20 L.R. 3/2003, previa rimozione degli impianti idrici e di scarico a servizio della cucina e la realizzazione degli stessi all'interno dell'appartamento.

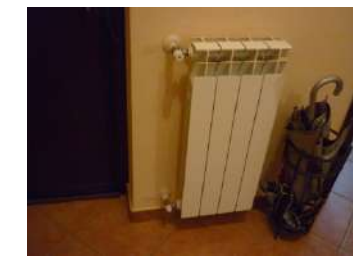
Foto 15 – Piastre radianti

L'immobile è provvisto di impianto di riscaldamento autonomo alimentato a gas con piastre radianti in alluminio (Foto 5, 15); l'impianto elettrico è sottotraccia, con interruttore generale nel quadretto elettrico (Foto 16).
