| | <b>TRIBUNALE DI PALERMO</b> | |
| | <b>RELAZIONE DI STIMA IMMOBILIARE</b> | |
| | <b>ESECUZIONE N° 512/2021 R.G.</b> | |
| | <b>C.T.U.: Arch. Giulia Bellavista</b> | |

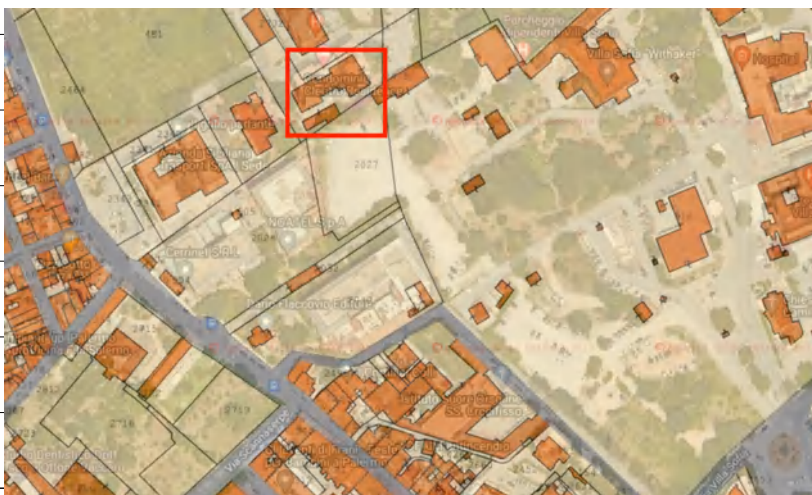
Foto 1. Sovrapposizione della foto satellitare con la mappa catastale.

Al fine dell'esatta individuazione dell'immobile si riporta, di seguito, la sovrapposizione tra la foto satellitare e la mappa catastale.

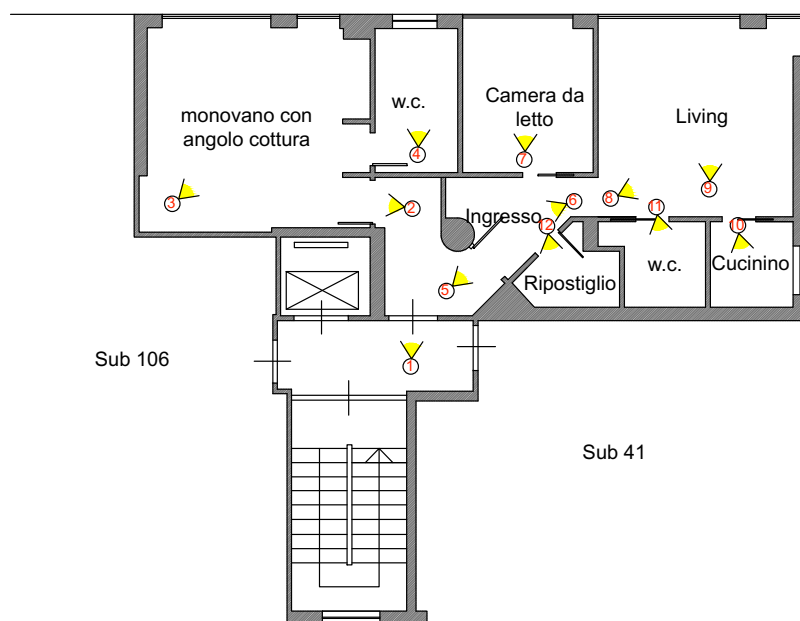
# PLANIMETRIA CONI OTTICI

Al fine di una migliore comprensione di quanto sopra descritto si allega  
 la planimetria con i coni ottici, la relativa documentazione fotografica e  
 la tabella con le superfici utili dei singoli ambienti.

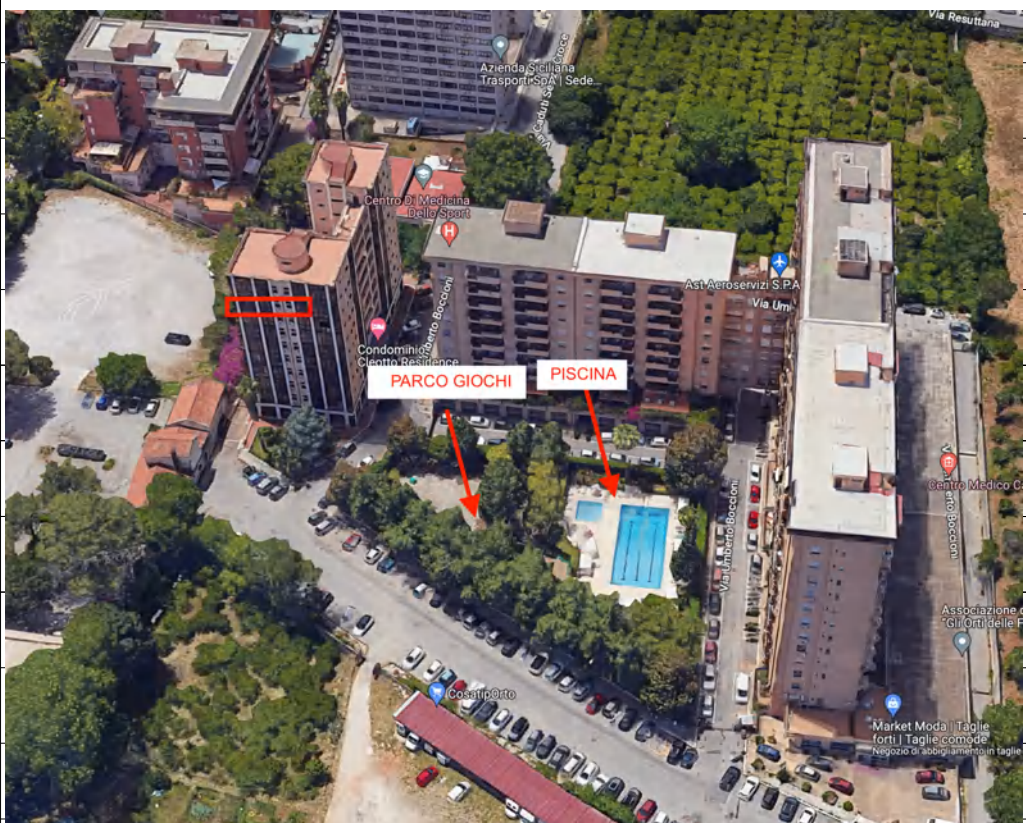
vista dall'alto con servizi in comune con l'edificio di fronte

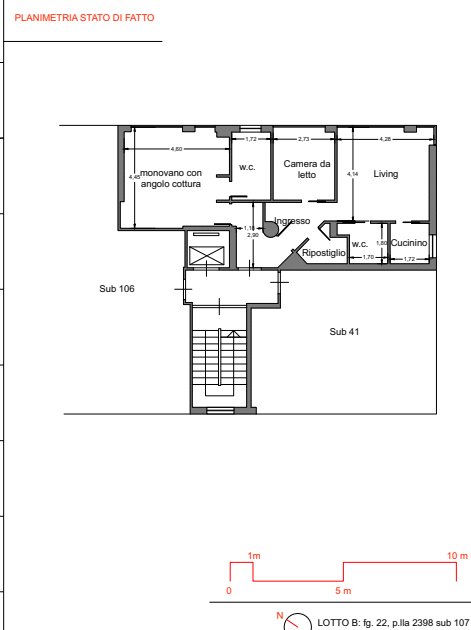
- Per una migliore comprensione di quanto sopra scritto si allega la  
planimetria catastale e la planimetria dello stato di fatto:

Il descritto stato dei luoghi non corrisponde a quanto graficizzato nella planimetria catastale e nei grafici allegati alla DIA prot. 352410 del del 07/05/2010 e all'abitabilità rilasciata dal comune di Palermo il 15/03/2011 prot. N. 213805 (abitabilità n. 86) in quanto, l'immobile ad oggi presenta una diversa distribuzione degli spazi interni e, nello specifico, lo stesso appare frazionato in due unità.

- Presentazione all'Edilizia Privata del Comune di Palermo di una CILA tardiva;
- Presentazione al Catasto Fabbricati un DOCFA al fine di aggiornare la planimetria, sopprimere il sub attuale e generare i due subb delle due unità.

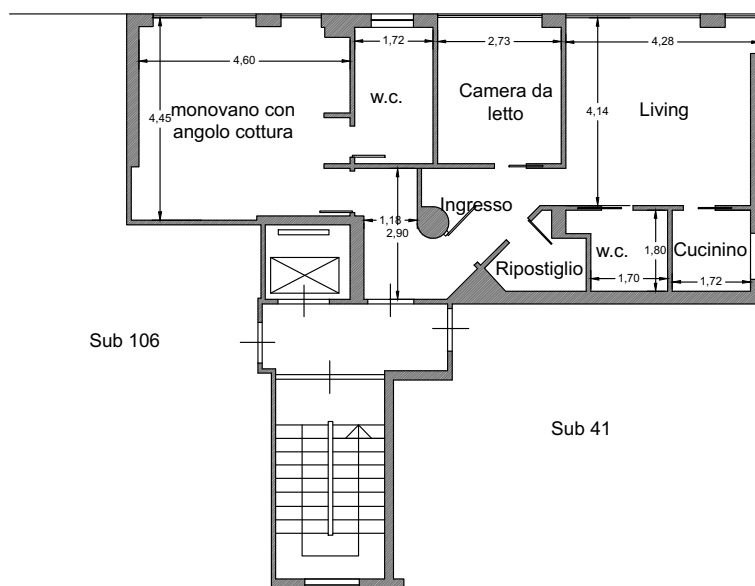
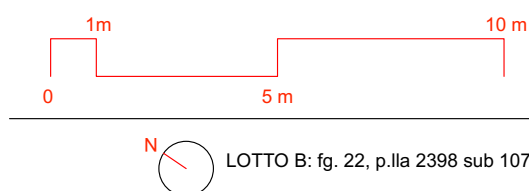
# PLANIMETRIA STATO DI FATTO

| | appare ulteriormente frazionato in due unità composte da un | |

monovano (int. 914) con angolo cottura e un binavi (int. 912) con cucinino, w.c. doccia, living e camera. Per regolarizzare tale abuso sarà opportuno presentare una CILA tardiva (costo stimato 1500,00) e un DOCFA al fine di aggiornare la planimetria catastale (costo stimato 600,00 €)

Si riportano di seguito la planimetria dello stato dei luoghi, la planimetria allegata alla DIA assunta al prot. N. 0352410 del 07/05/2010 (pratica n. 49/2010) e la planimetria catastale allegata all'abitabilità.

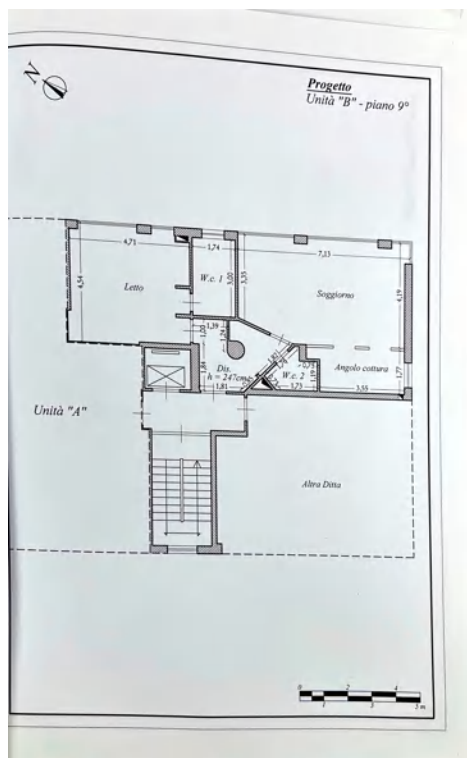
Planimetria allegata alla DIA

| | Confrontando i grafici allegati alla Denuncia di Inizio Attività di cui | |
| | sopra si evince quanto segue: l'immobile nella configurazione attuale, | |
